Artikel: L'usine de Broc et son bassin d'accumulation (lac de Montsalvens)
(suite)
Autor: [s.n.]
DOI: <https://doi.org/10.5169/seals-41861>

L'usine de Broc et son bassin d'accumulation (lac de Montsalvens)

Les installations de la Jogne.

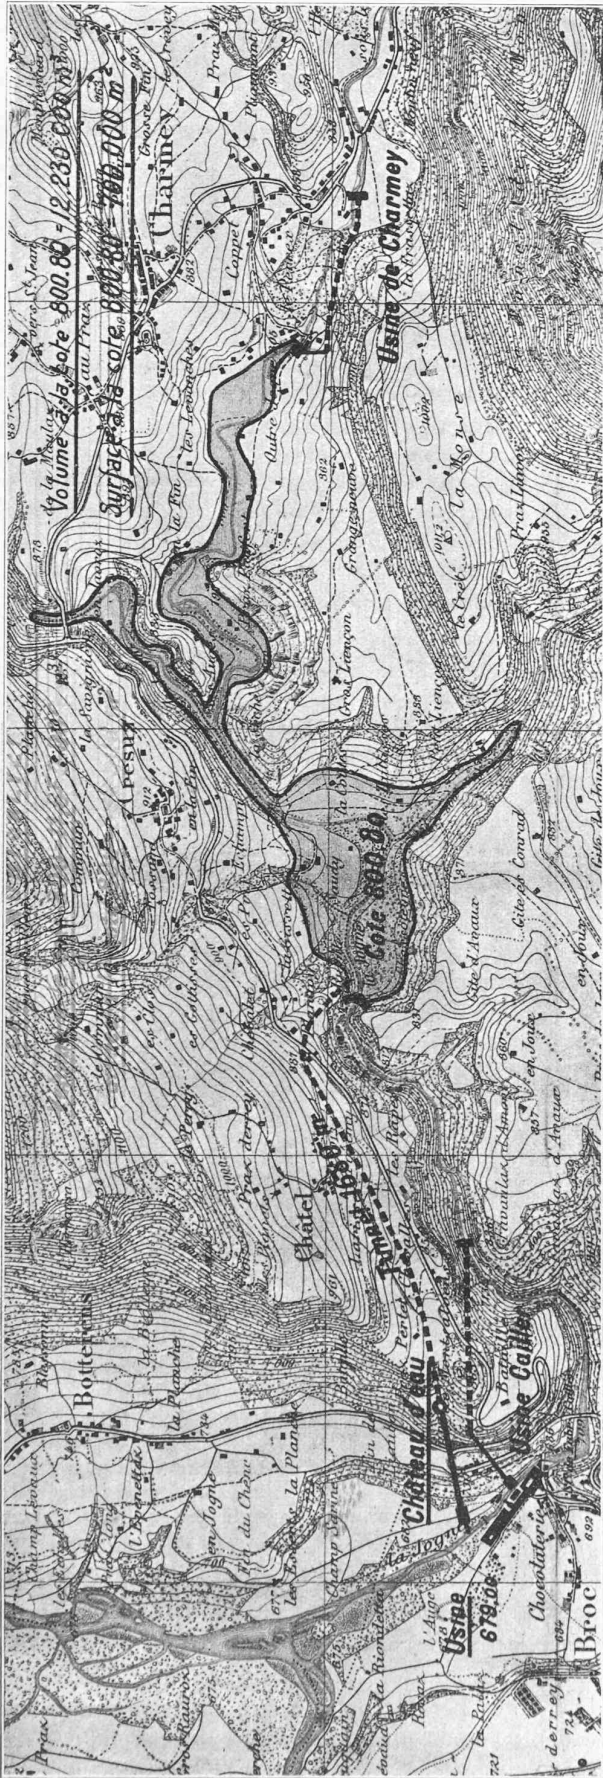
Fig. 5. — Plan général de l'aménagement de l'usine de Broc. — Echelle 1 : 25 000.
Reproduit avec l'autorisation (17.4.1928) du Service topographique fédéral.

Les grandes lignes du projet à exécuter étaient fixées à la fois par les conditions topographiques et par le plan général d'utilisation des cours d'eau fribourgeois. Le problème consistait, en somme, à intercaler la nouvelle usine et son bassin d'accumulation entre le canal de fuite de la centrale électrique déjà existante de la Tzintre (Charmey) et le niveau du futur lac de Rossens, c'est-à-dire entre les cotes 801,60 et 678,10 laissant disponible une chute brute de 121,5 m. Qu'il soit dit en passant que l'usine de la Tzintre n'appartient pas aux *E. E. F.* Elle est la propriété d'une société qui assure la fourniture du courant à la ville de Bulle et à quelques villages des alentours. (Fig. 5.)
