**Artikel:** En suivant la construction du barrage de Kembs  
**Autor:** Peitrequin, Pierre  
**DOI:** <https://doi.org/10.5169/seals-49178>

## En suivant la construction du barrage de Kembs

par Pierre PEITREQUIN, ingénieur à Lausanne.

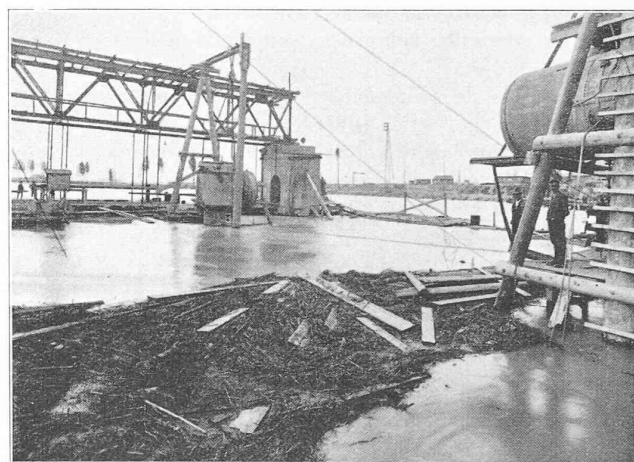
Fig. 20. — Fouille du seuil 4 inondée lors d'une crue du Rhin.

Au premier plan : matériaux charriés par le fleuve.

Les batardeaux du seuil 4 ont été surmontés par la forte crue des 14-15 mai 1930, mais sans dommage. Il a seulement été nécessaire de rebattre 18 palplanches de 1,00 m à 1,50 m, des affouillements de 0,80 m à 3,00 m de profondeur ayant été relevés à la base de ces palplanches par des sondages faits après la crue. (Fig. 20.)
