## Etude géologique des terrains de fondation du Barrage de Bou-Hanifia <sup>1</sup>

par ALFRED FALCONNIER et AUGUSTIN LOMBARD, Drs. Sc.,  
géologues-conseils.

La construction du barrage de Bou-Hanifia sur l'Oued El Hammam à 4 km à l'amont du village de Bou-Hanifia les Thermes (Département d'Oran, Algérie) a nécessité de très sérieuses investigations géologiques.

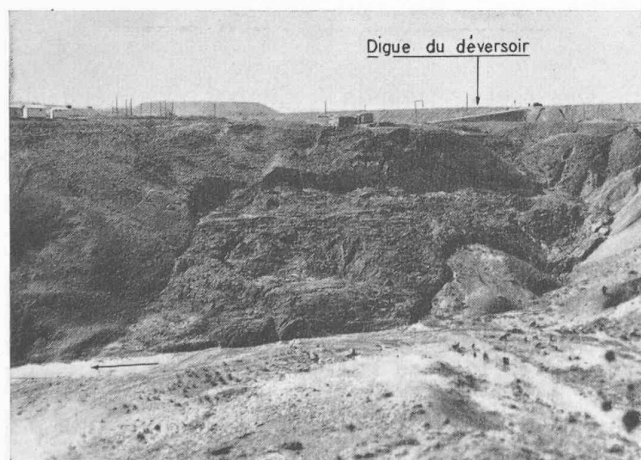
Fig. 7. — Glissement de terrain dans le ravin du Chabet el Guendoul. (1<sup>er</sup> avril 1939).

On prévoyait primitivement d'aménager le Chabet El Guendoul comme canal de fuite. Les versants marneux de cet affluent de l'Oued El Hammam sont en état d'équilibre instable et présentent en plusieurs points des traces très nettes de glissements anciens ou en cours de formation (voir figure 7).

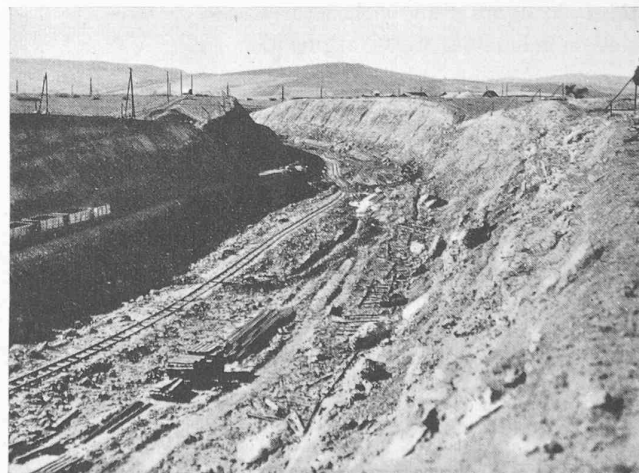
Fig. 8. — Vue générale du tronçon central du canal de fuite durant les travaux d'excavation.

C'est la raison pour laquelle on a préféré creuser un canal dans le plateau quaternaire (voir planche I et figure 8) de manière à asseoir les bajoyers et le radier du canal de fuite sur des terrains alluviaux plus ou moins cimentés et sur un sous-bassement marneux aussi peu altéré que possible.

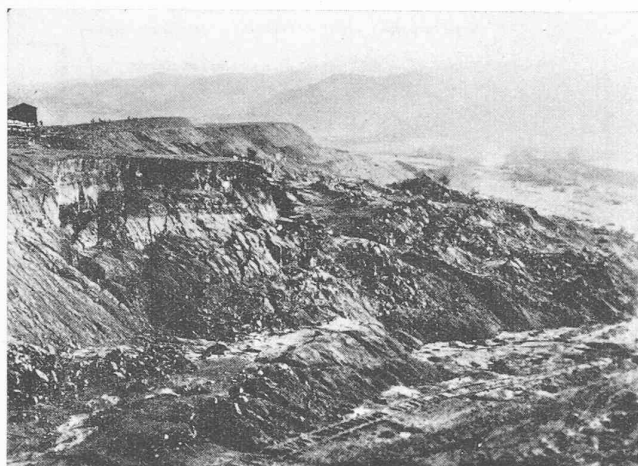
Fig. 10. — Vue générale du tronçon aval du canal de fuite prise le 6 janvier 1938.

De gros glissements de terrains se sont produits dans les derniers 300 m conformément, d'ailleurs, aux prévisions que nous avons faites, bien que la profondeur des excavations n'excédât pas 15 m (voir figures 9 et 10).

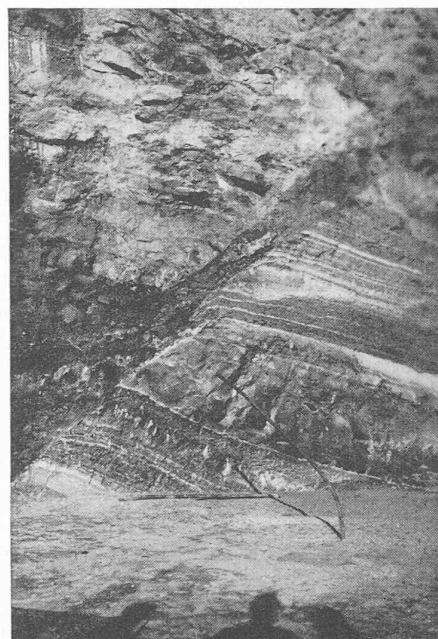
Fig. 14. — Tracé de la faille sud à l'aplomb de la fouille II, rive droite.

b) La *Faille Sud*, de direction SW-NE, plonge vers le nord de  $40^\circ$ , à l'inverse de la Faille Nord. Son rejet atteint 35 m et détermine un affaissement des assises pontiennes situées entre elle et la faille Nord. Par suite de cet affaissement, le Pontien plonge vers le Sud de  $20^\circ$  (voir figure 14).
