**Artikel:** Sols et fondation: les fondations des chaussées  
**Autor:** Perret, M.L.  
**DOI:** <https://doi.org/10.5169/seals-53274>

## SOLS ET FONDATIONS <sup>1</sup>

### Les fondations des chaussées

par M. L. PERRET, ingénieur en chef du Service cantonal des routes, Lausanne.

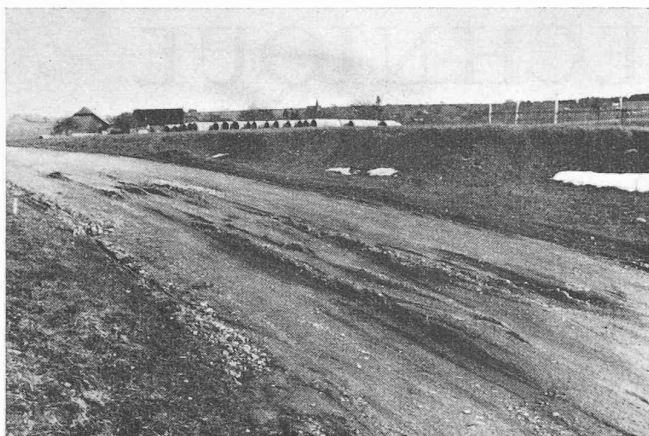
Fig. 1. — Type de chaussée ordinaire (non revêtue) fondée sur sol glaiseux-sableux, détruite par le gel de l'hiver 1941-1942.

La formation de ces boues argileuses liquides s'explique ainsi : Pendant la période de gel, l'eau souterraine remonte par capillarité au travers des couches argileuses et il se forme des lentilles de glace. Au moment du dégel, qui commence généralement en surface, l'eau qui constituait les lentilles de glace se trouve subitement libérée et, comme elle ne peut s'écouler en profondeur du fait que les couches inférieures sont encore gelées, elle provoque le ramollissement des terres argileuses qui se transforment en boues par l'action de pétrissage due aux passages des véhicules.

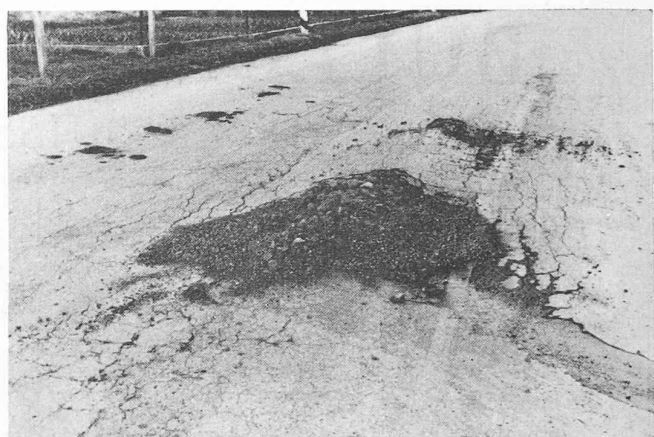
Fig. 2. — Type de chaussée munie d'un revêtement bitumineux et fondée sur sol glaiseux-sableux, détruite par le gel de l'hiver 1941-1942.

C'est la raison pour laquelle un certain nombre de chaussées bitumées, établies empiriquement sans analyse véritable des sols, ont subi de nombreuses déformations, soit des affaissements et soulèvements entraînant la formation de nombreuses fissures.
