Zeitschrift: **Bulletin technique de la Suisse romande**

Band (Jahr): **81 (1955)**

COMPORTEMENT DU BARRAGE DE BOU-HANIFIA durant la 1^{re} décennie d'exploitation

par J. C. OTT, ingénieur principal à la Société générale pour l'Industrie, Genève

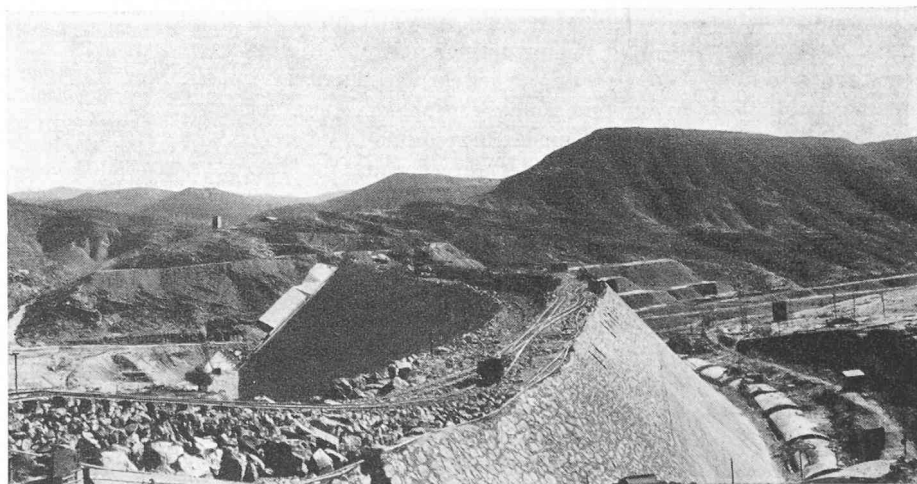
Fig. 55. — Vue du parement amont en construction.

Le barrage de Bou-Hanifia est un ouvrage du type digue en enrochement arrangé en parements raides (fig. 54 et 55) fondé sur un ensemble de couches de terrain perméables, compressibles, et de très faible cohésion, dont l'épaisseur est sensiblement égale à la hauteur du barrage. La construction de cet ouvrage dans des conditions difficiles a nécessité la mise au point de multiples problèmes dont en particulier :

1. Epaisse couche d'alluvions recouvrant le bed-rock, ce qui nécessiterait pour un barrage en béton l'excavation d'un volume important de matériaux.
2. La résistance au cisaillement des terrains sous-jacents est suffisante pour permettre l'adoption d'une digue à parements raides (fig. 54 et 55).
