Artikel: Gros œuvre des grands magasins "La Placette" à Genève
Autor: Epars, René
DOI: <https://doi.org/10.5169/seals-69632>

GROS ŒUVRE

DES GRANDS MAGASINS « LA PLACETTE » À GENÈVE

par RENÉ EPARS, ingénieur EPUL SIA

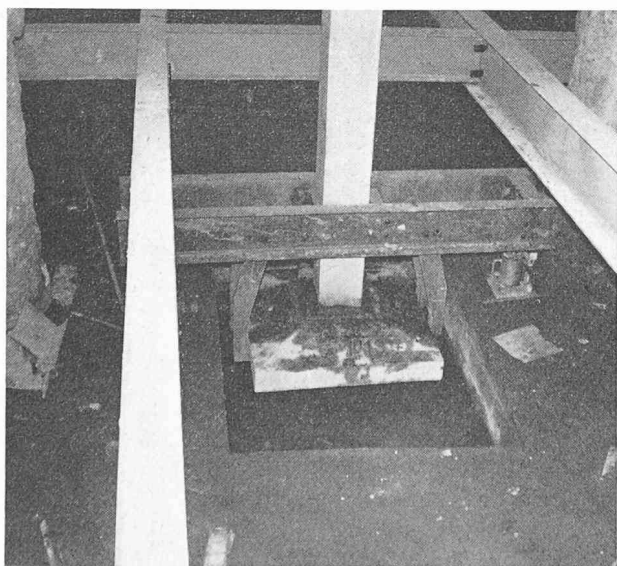
Fig. 4. — Appui d'un poteau métallique.

Les semelles furent exécutées, une fois les terrassements et la charpente achevés, et l'on a introduit jusqu'au niveau des fondations, depuis le haut, entre les paires de pieux provisoires, des colonnes pleines en acier, qui furent liées à la charpente. Des vérins de 910 t placés entre les semelles et ces poteaux ont permis de les soulever et d'entraîner ainsi la charpente qui s'est décollée des appuis sur les pieux provisoires, dimensionnés pour supporter uniquement la charpente et les tôles, à l'exclusion du béton des dalles et des charges utiles (fig. 4).

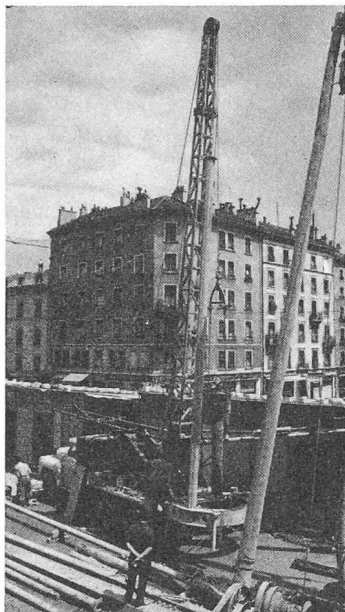
Fig. 9. — Foreuse sur camion.

Dès le mois d'avril la vitesse de creuse des machines à rotation a pu être augmentée par l'adaptation d'un système permettant l'inversion de la circulation de la boue de forage. En outre, l'utilisation, dès le 16 avril, d'une machine américaine Caldwell type 250 A, foreuse montée sur camion, a permis une exécution beaucoup plus rapide des pieux. La durée d'excavation étant beaucoup plus courte, la creuse a pu se faire à sec, sans éboulements des bords de la fouille (fig. 9).

Cette foreuse Caldwell pouvait creuser généralement en un jour, en moyenne, les 26 premiers mètres d'un pieu et les 13 mètres suivants le lendemain. Dans certains cas très favorables, elle a cependant pu creuser un pieu complet en un jour.

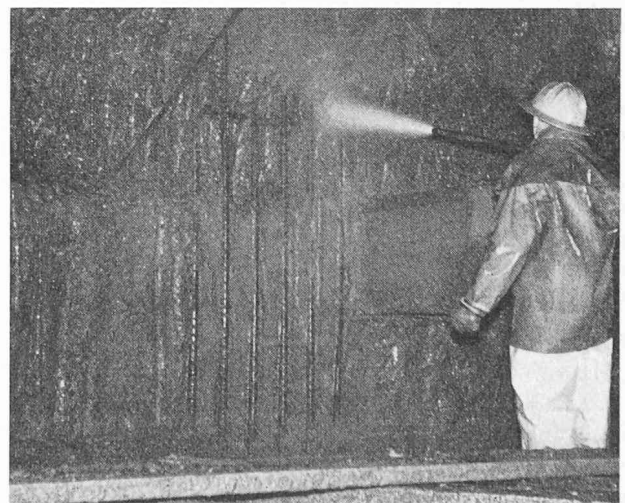
Fig. 12. — Nettoyage de la paroi. Apparition de l'armature dans une zone défectueuse.

Les travaux de piquage et de dernier nettoyage des parois ont commencé le 24 janvier 1966 seulement, à la fin du terrassement général (fig. 12).

Les quelques fers qui apparaissent en surface ont été brossés puis dérouillés à l'aide d'une peinture spéciale,

marque Jallut-Protim-Gel. Une couche de peinture définitive, marque « Vidur », les protège définitivement.
