# Direction des travaux du tronçon Vennes-Chexbres

par J.-P. BONZON et J. DUVERNAY, ingénieurs, chefs de la section des travaux au Bureau de construction des autoroutes

## Le voûtage du Flon Morand

par JEAN P. ALIOTH, ingénieur civil EPFL-SIA

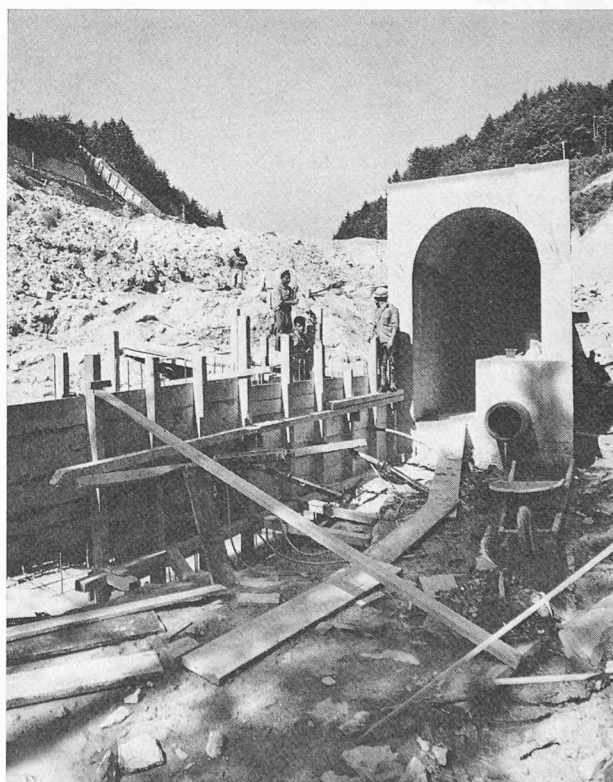
Fig. 1. — Vue de la tête aval du voûtage prise lors de l'exécution du mur d'aile ancré.

Cette route franchissait le ruisseau sur un voûtage en maçonnerie de moellons de 65 m de longueur, comprenant d'importants ouvrages d'entrée et de sortie. Le remblayage prévu nécessita le prolongement du voûtage existant vers l'aval sur une distance de 215 m. Le nouvel ouvrage doit permettre le passage d'un débit de crue centenaire de 17 m<sup>3</sup>/sec. ; il doit être visitable sur toute sa longueur.

Le profil choisi résiste à des pressions considérables puisque le remblai atteint une hauteur maximale de 33 m. Il présente une cunette de 1,05 m de profondeur pour une largeur de 1,10 m permettant l'écoulement d'un débit supérieur à 4 m<sup>3</sup>/sec sans que la passerelle de visite soit submergée. Un tuyau de 40 cm de diamètre situé en dessous de celle-ci peut être utilisé comme dérivation provisoire des
