Zeitschrift: **Bulletin technique de la Suisse romande**

Heft 9: **L'autoroute du Léman et ses ouvrages**

Les tunnels de Belmont - Chauderon - Criblette et les murs ancrés de Chauderon et Criblette

par G. BETSCHEN, ingénieur civil, Société Générale pour l'Industrie, Lausanne

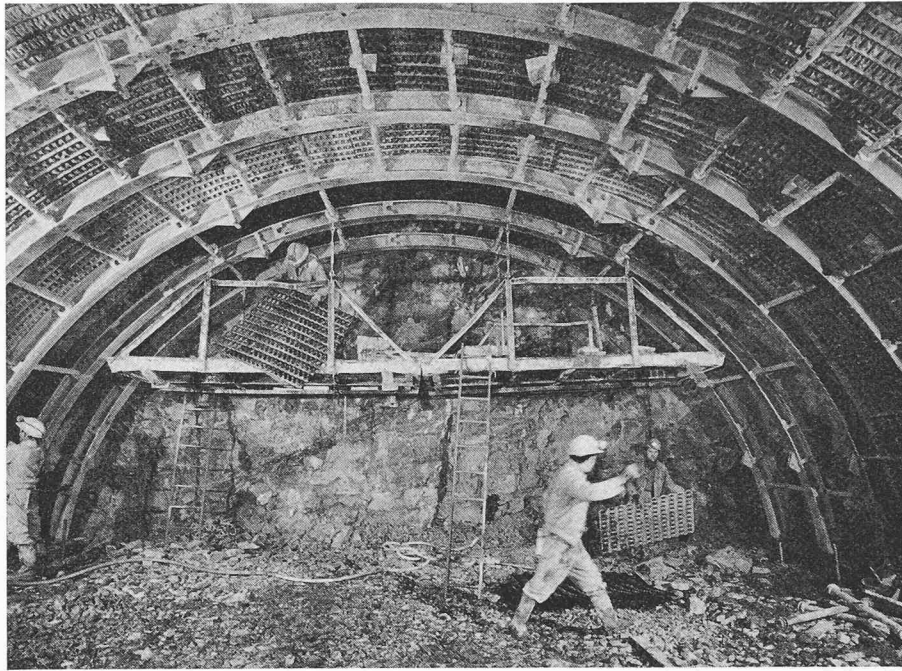
Fig. 2. — Tunnel de Chauderon, tôles Bernold au front d'attaque.

Etant donné les caractéristiques générales des molasses à percer qui, comme nous l'avons vu, sont non seulement très faillées et diaclasées mais encore se décomposent très rapidement à l'air, un étayage systématique est nécessaire. Cet étayage doit non seulement combattre les éboulements à l'avancement mais aussi le pourrissement de la roche au contact de l'air. C'est la raison pour laquelle on a choisi le nouveau système d'étayage dit « système BERNOLD ». Ce système ne nécessite aucun cintre métallique d'étayage, sauf quelques cintres de montage légers (8 à 12 selon l'avancement journalier), très maniables grâce à leurs articulations. Volée après volée, on réalise l'étayage en bétonnant un anneau coffré et rigidifié au moyen de tôles *Bernold* façonnées à la courbure du profil. Ce coffrage-armature est mis en place panneau par panneau, selon le rythme de bétonnage. Le béton peut être ainsi soigneusement pervibré. Ce mode de faire permet d'assurer l'étayage immédiat du tunnel et de réaliser en même temps l'anneau de support. Autre grand avantage, le rocher est immédiatement bloqué, ce qui empêche d'une part son pourrissement et d'autre part le développement de la pression de dislocation (fig. 2 et 3).

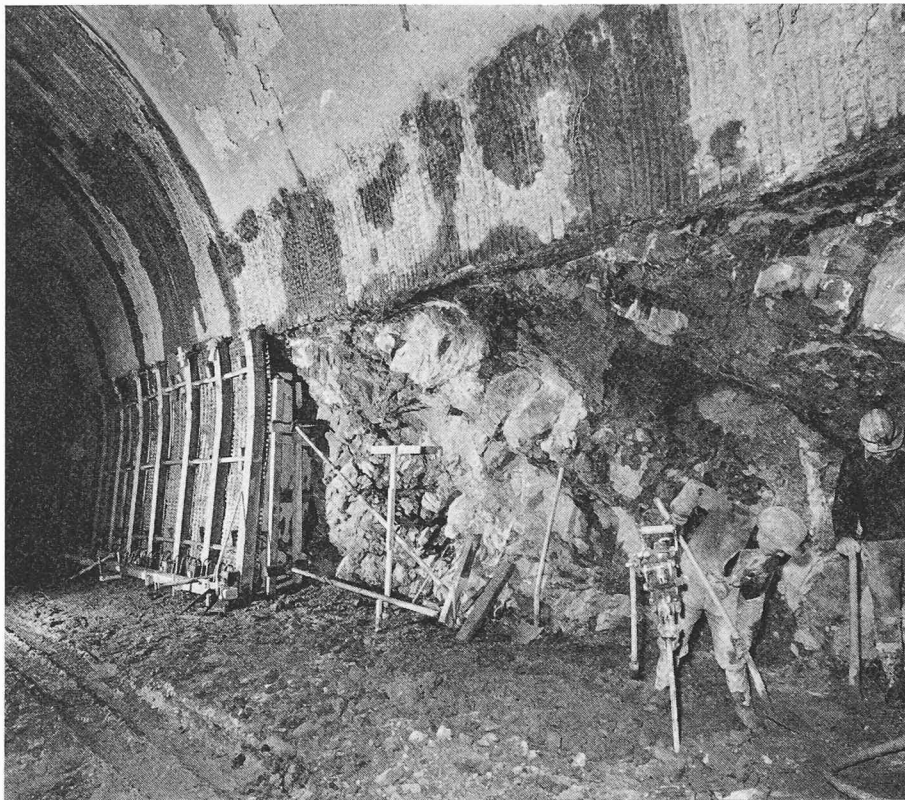
Fig. 3. — Tunnel de Chauderon.
