Zeitschrift: Bulletin technique de la Suisse romande
Band: 99 (1973)
Heft: 9: L'autoroute du Léman et ses ouvrages

Les tunnels de Belmont - Chauderon - Criblette et les murs ancrés de Chauderon et Criblette

par G. BETSCHEN, ingénieur civil, Société Générale pour l'Industrie, Lausanne

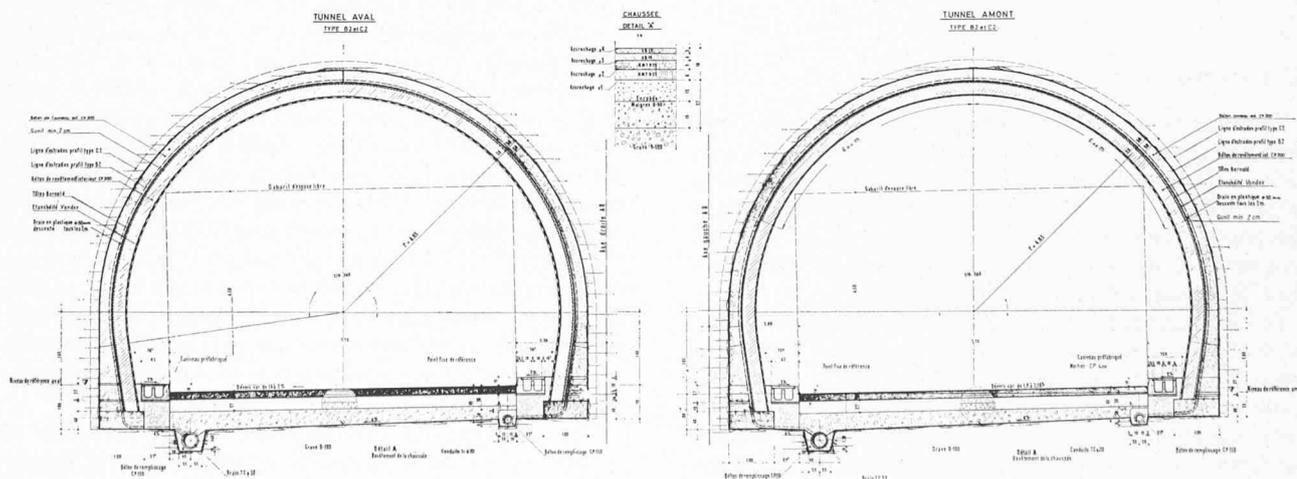
Fig. 1. — Profil type du tunnel.

Les tunnels de Belmont, Chauderon et Criblette comprennent chacun deux tubes dont la section d'excavation varie de 74 à 80 m² selon la nature de la roche. La largeur de la chaussée est de 7,75 m, le gabarit d'espace libre a une hauteur de 4,50 m. De part et d'autre de la chaussée, un trottoir d'une largeur de 0,75 m contient des caniveaux pour le passage de conduites diverses (fig. 1).

Le profil comporte un premier anneau de béton, anneau de support, d'une épaisseur de 30 ou 50 cm suivant la tenue du terrain. Un deuxième anneau de 30 cm forme l'anneau de finition, soutenant l'élément d'étanchéité. Cette étanchéité, de type sandwich à Belmont, est réalisée par l'intercalation entre les deux anneaux de béton d'une feuille thermoplastique de 2 mm d'épaisseur. A Chauderon et à Criblette, cette étanchéité est apparente. Elle est réalisée

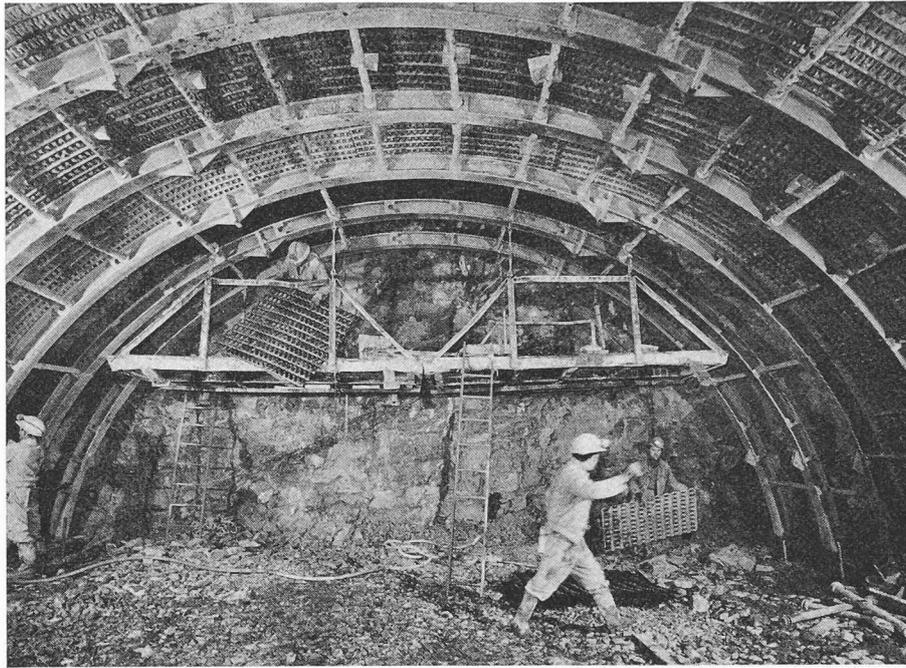
Fig. 2. — Tunnel de Chauderon, tôles Bernold au front d'attaque.

Etant donné les caractéristiques générales des molasses à percer qui, comme nous l'avons vu, sont non seulement très faillées et diaclasées mais encore se décomposent très rapidement à l'air, un étayage systématique est nécessaire. Cet étayage doit non seulement combattre les éboulements à l'avancement mais aussi le pourrissement de la roche au contact de l'air. C'est la raison pour laquelle on a choisi le nouveau système d'étayage dit « système BERNOLD ». Ce système ne nécessite aucun cintre métallique d'étayage, sauf quelques cintres de montage légers (8 à 12 selon l'avancement journalier), très maniables grâce à leurs articulations. Volée après volée, on réalise l'étayage en bétonnant un anneau coffré et rigidifié au moyen de tôles *Bernold* façonnées à la courbure du profil. Ce coffrage-armature est mis en place panneau par panneau, selon le rythme de bétonnage. Le béton peut être ainsi soigneusement pervibré. Ce mode de faire permet d'assurer l'étayage immédiat du tunnel et de réaliser en même temps l'anneau de support. Autre grand avantage, le rocher est immédiatement bloqué, ce qui empêche d'une part son pourrissement et d'autre part le développement de la pression de dislocation (fig. 2 et 3).

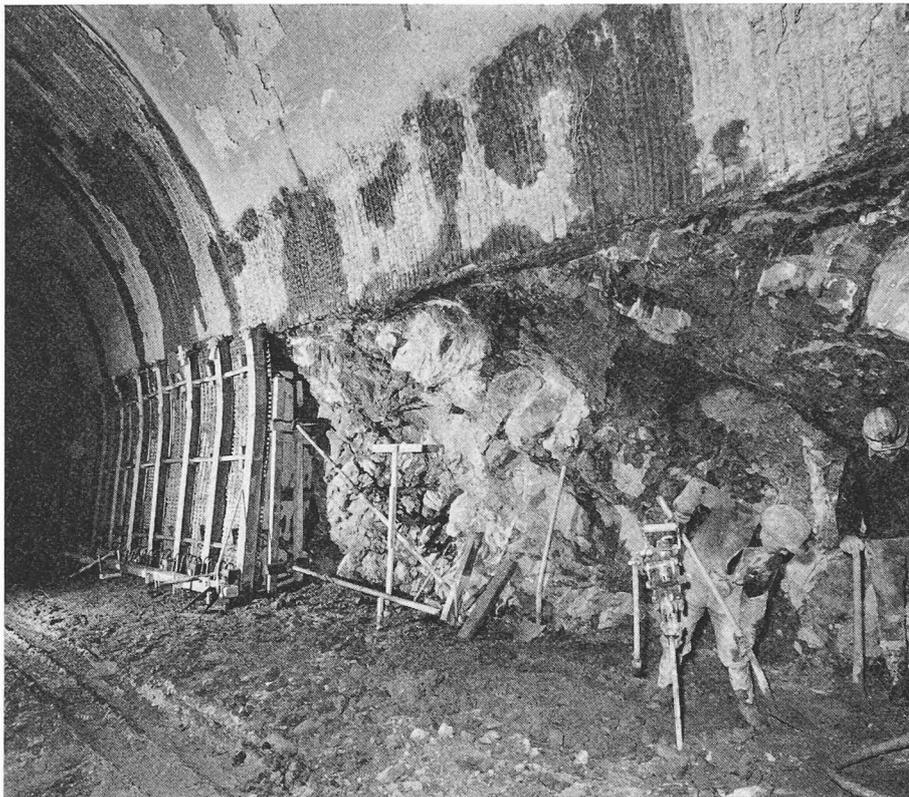
Fig. 3. — Tunnel de Chauderon.

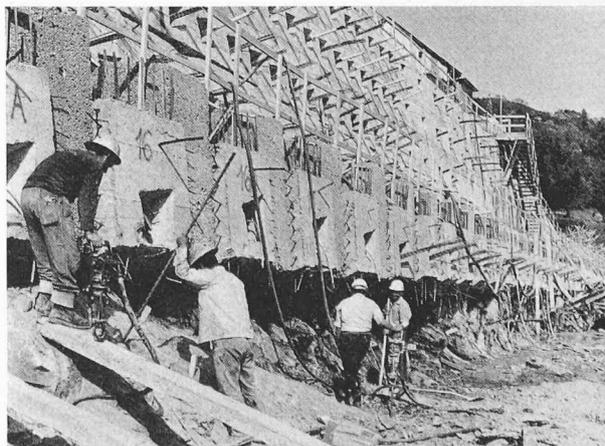
Fig. 4. — Mur de Criblette. Reprise des piliers en sous-œuvre.

L'excavation est exécutée par étapes descendantes successives (fig. 4). Chaque étape garantissant la sécurité d'exécution de la suivante puisque les câbles d'une étape sont placés

et tendus avant de descendre d'un étage. Les câbles prennent appui sur des piliers exécutés par reprise en sous-œuvre. Dès la mise en tension complète, on procède au clavage des différents éléments du pilier. Entre chaque pilier, un voile de béton poreux est exécuté qui fonctionne comme chemise de drainage. Le tout est ensuite recouvert d'un placage en béton armé, exécuté à partir du bas.

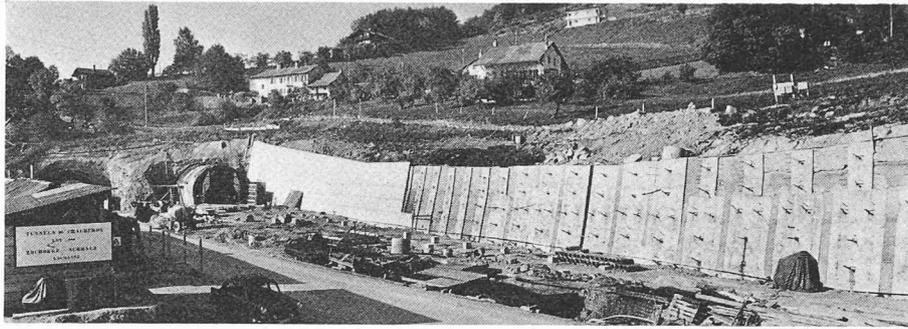
Fig. 5. — Mur de Chauderon. Vue d'ensemble, piliers et placage.

Les murs ancrés de Chauderon présentent une face continue sur toute la hauteur. Le placage est découpé en panneaux de $1,50 \times 3,0$ m correspondant à l'écartement des piliers qu'il recouvre (fig. 5).

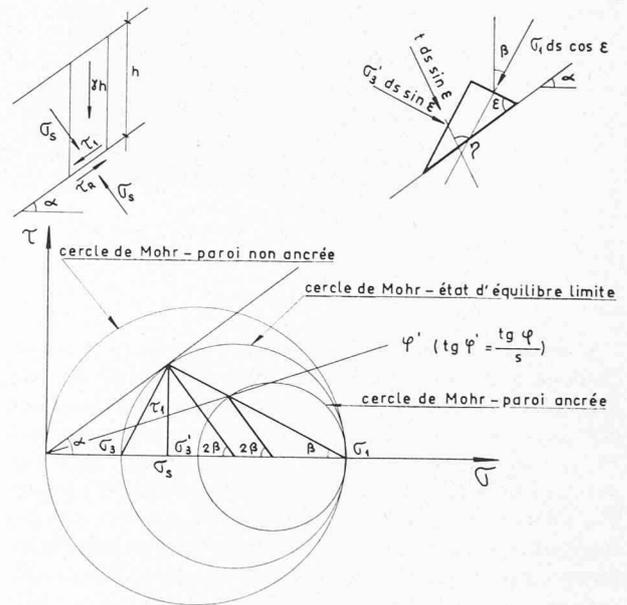
Fig. 8. — Etats de contraintes. Cercles de Mohr.

Il suffit donc d'empêcher le premier glissement pour stabiliser tout le versant. Cette considération amène alors à déterminer les forces d'ancrage nécessaires au soutènement en examinant l'état des contraintes qui règnent dans le terrain avant et après l'ouverture de la tranchée. Il suffit de maintenir à l'intérieur du massif un état de contrainte tel que l'équilibre soit conservé avec une sécurité suffisante. Le problème qui se pose alors est celui de la direction des contraintes principales. Cette direction est comprise entre deux limites. Dans le cas d'un versant dont la pente est égale au pendage et à l'angle de frottement, la contrainte principale σ_1 est au plus inclinée, par rapport

à la verticale, d'un angle $\beta = 45 - \frac{\varphi}{2}$. Cette valeur est la limite supérieure tandis que $\beta = 0$ en est la limite inférieure (fig. 8).

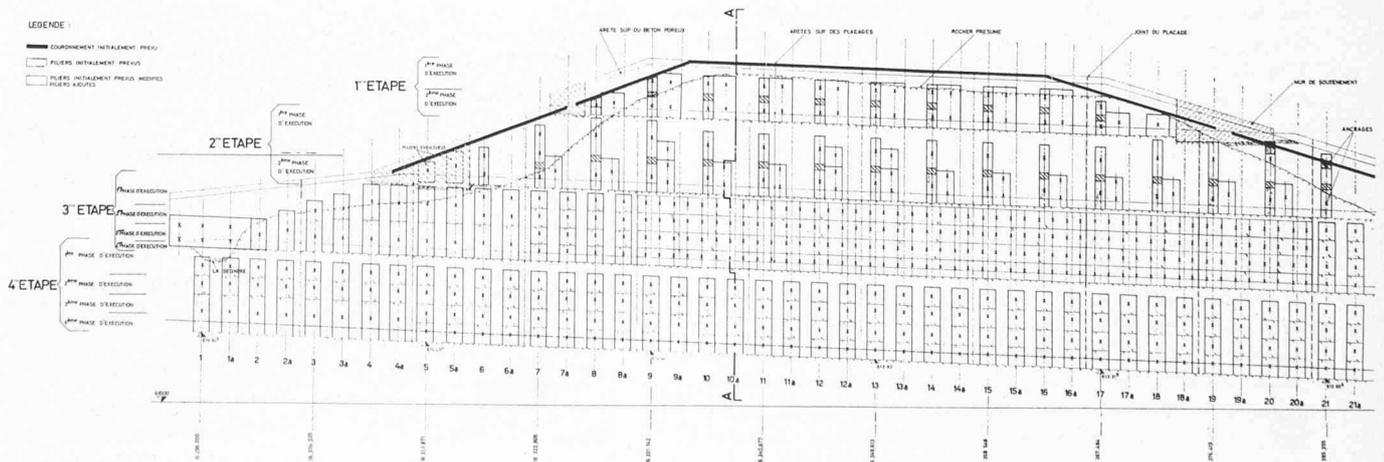
Fig. 9. — Mur de Criblette. Elévation.

Le mur de Criblette, dont la hauteur maximale atteint 24 m pour une longueur de 150 m, est réalisé par gradins successifs dont les faces verticales ancrées ont une hauteur unitaire de 6 m et les faces horizontales une largeur de 3 m. Ce mode de faire facilite d'une part l'exécution des travaux et d'autre part tend à éviter aux futurs usagers de l'autoroute une impression d'écrasement (fig. 9 et 10).

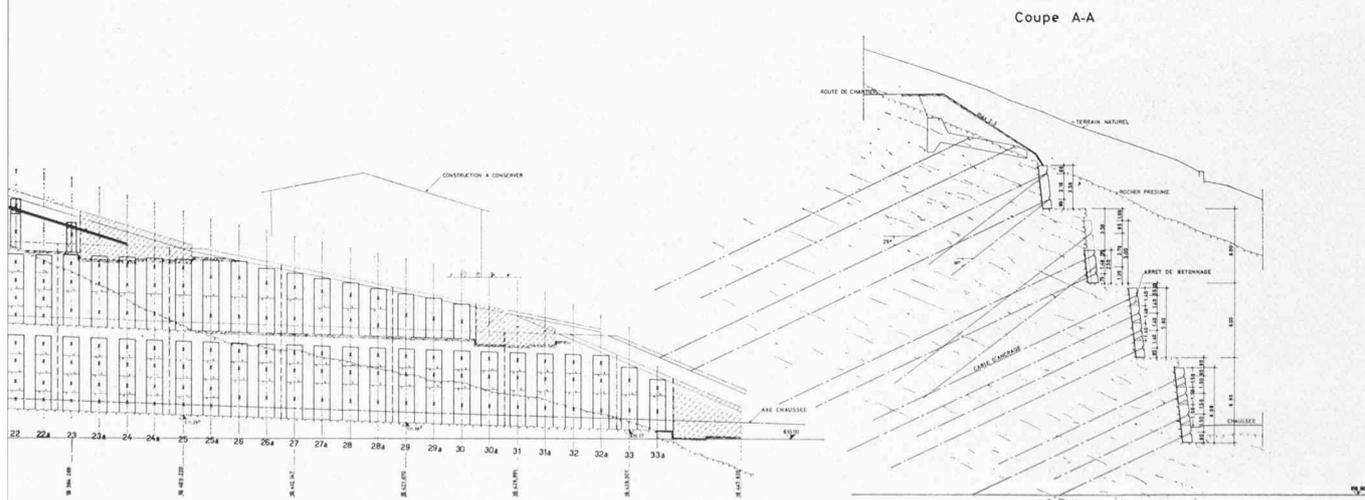
Fig. 10. — Mur de Criblette. Coupe.
