# Toits, fenêtres, façades

## Contribution du Comité national autrichien

par BERNHARD REICHHART, architecte, Bundesdenkmalamt, Vienne

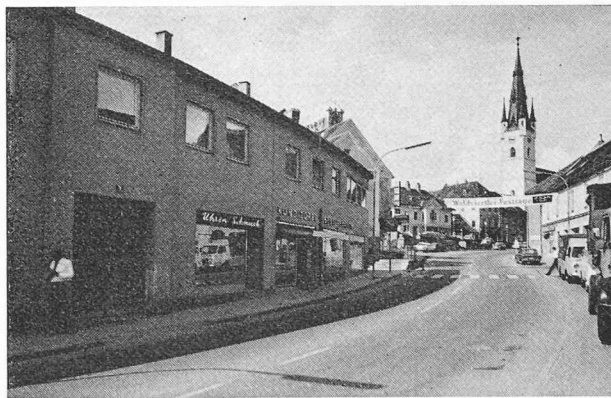
Fig. 2. — Horn, Basse-Autriche, Pragerstrasse 4 et 6. Ces maisons reconstruites en recul, pour des besoins de circulation, n'ont ni bonnes proportions, ni bonne structure. Les fenêtres, sans petits bois, achèvent la triste image. Le caractère intime de la rangée est détruit.

Les raisons en sont diverses : en premier lieu le besoin quantitatif et qualitatif en logements, principalement dans les agglomérations ; l'amélioration de la conjoncture qui permit à de nombreux citoyens de construire à la campagne leur résidence secondaire ; des efforts de modernisation mal compris (fig. 1-4) ; la spéculation immobilière ; le tourisme avec son important équipement : hôtels, appartements de vacances, installations de transport, sans omettre la législation autrichienne et son partage de compétences dans le domaine de la construction. Les bourgmestres, à qui appartient la compétence en matière de construction de logements, y voient toujours encore des avantages pour leur commune et restent indifférents à la forme de ces objets et à leur implantation.

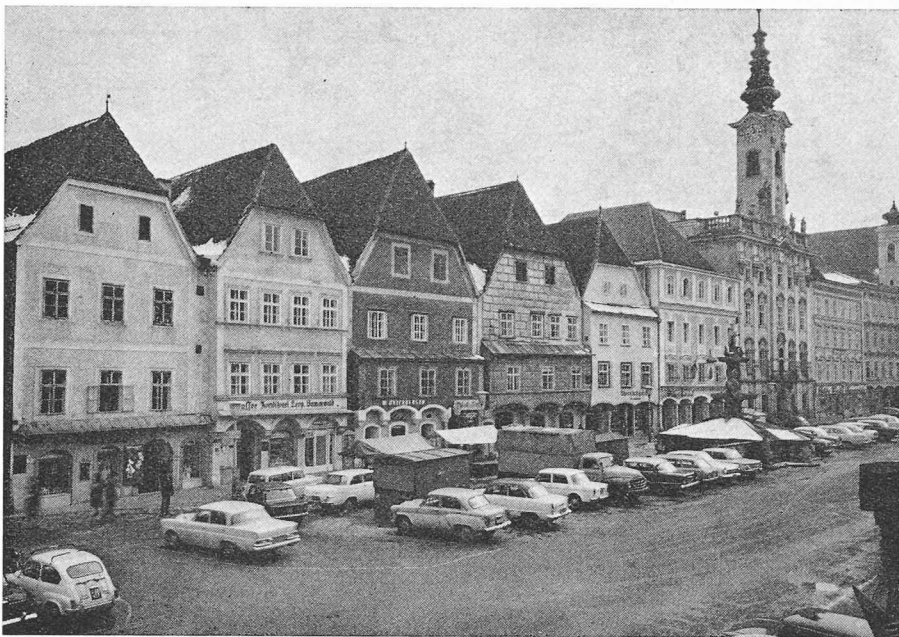
Fig. 5. — Steyr, Haute-Autriche, Place de Ville.  
Rangée de maisons à pignons ; les façades des corps de bâtiments moyenâgeux ont été modifiées au XVII<sup>e</sup> siècle.

Les diverses époques exercèrent en outre leur influence sur les formes des toits. Dans les villes se rencontrent les rangées de pignons à forte pente des maisons moyenâgeuses (fig. 5, 6) à côté des toits à contre-pente masqués par de hauts étages d'attique (fig. 7), en même temps que des

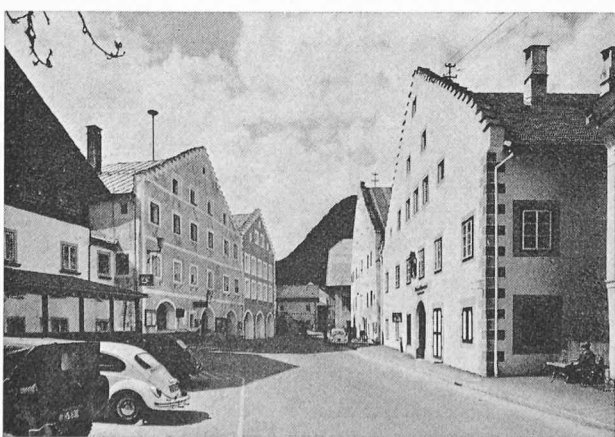
Fig. 6. — Mauterndorf, Etat de Salzburg.  
Toits à faible pente des Alpes orientales derrière des pignons crénelés datant pour la plupart du XVI<sup>e</sup> siècle.

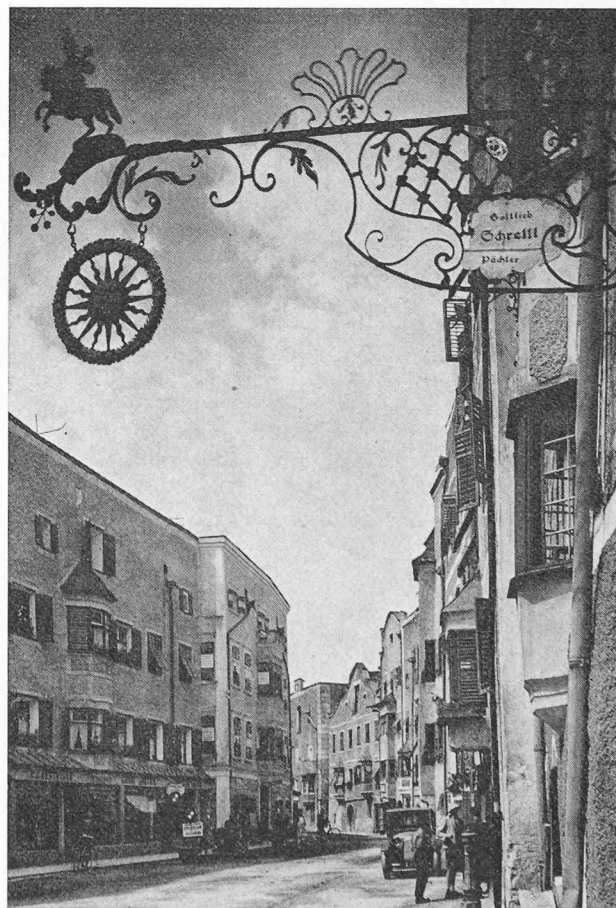
Fig. 7. — Rattenberg, Tyrol, rue principale.  
Les deux maisons de gauche ont des toits à contre-pente derrière leurs hauts murs d'attique. Les fenêtres ont encore leurs volets de bois.

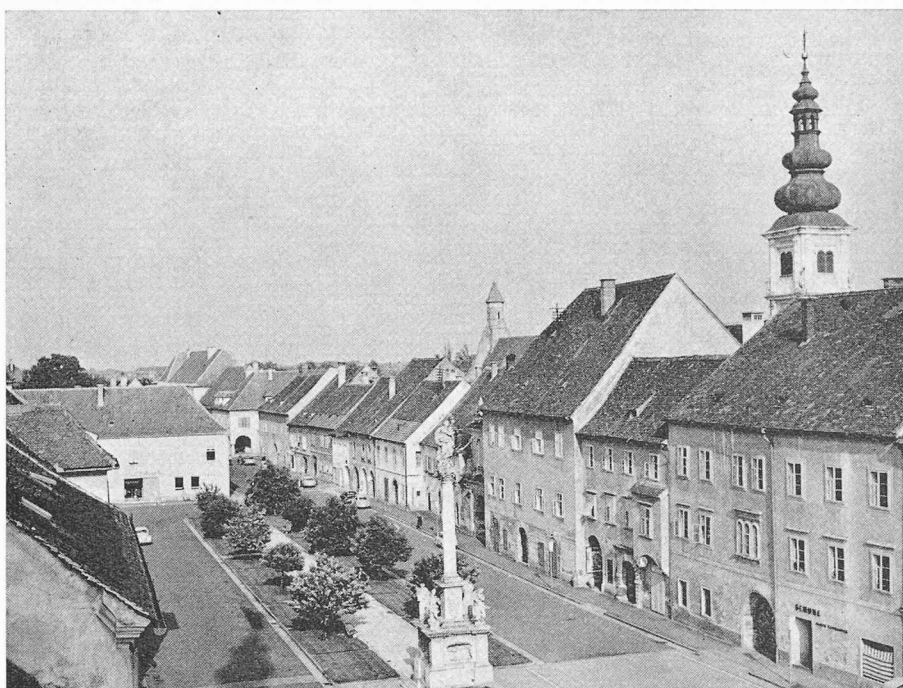
Fig. 8. — Radkersburg, Steiermark, place principale.  
Dans tout ce secteur, les maisons ont leurs faîtes parallèles au front de rue. L'unité des formes de toits et celle des modes de couverture va de pair avec celle des fenêtres et de leurs proportions.

toitures aux faîtes parallèles aux rues et aux places (fig. 8). Aussi longtemps que les formes et les modes de couverture anciens purent être conservés, une image charmante d'ensemble urbain s'en dégagea soit par l'effet d'unité, soit par l'effet de variété.

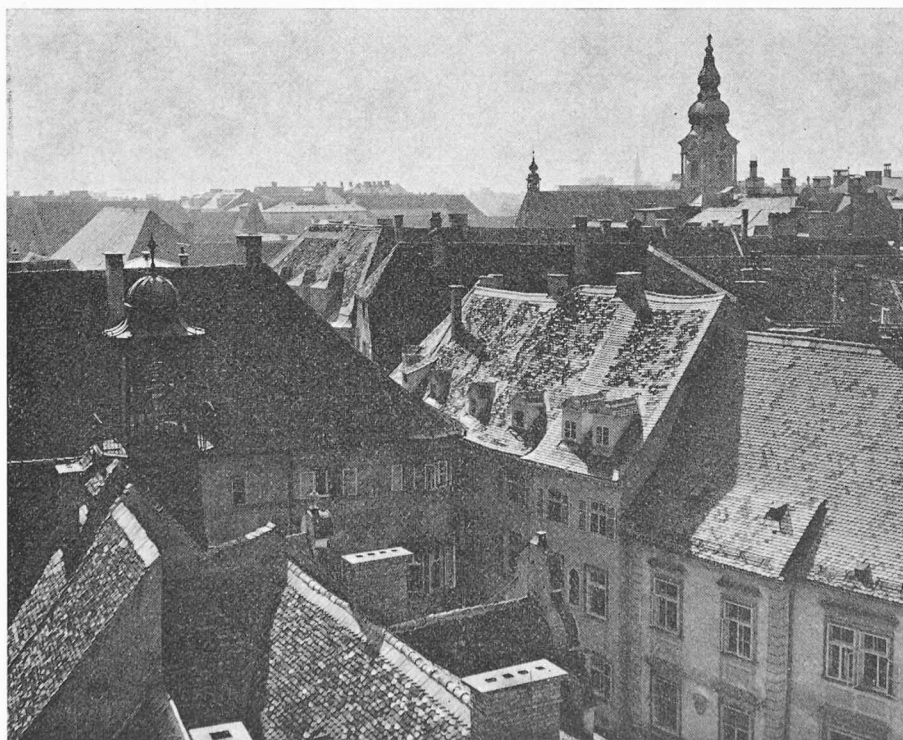
Fig. 9. — Graz, Steiermark.  
L'unité de matériel de couverture et l'unité dans les formes des toitures sont un des rares exemples d'ensembles urbains conservés intacts en Autriche.

Les formes des toitures subirent en outre des modifications en raison de nouvelles méthodes constructives souvent pour utiliser les volumes existants des toitures. A la fin des années 20, le toit à faible pente devint à la mode en Autriche pour les constructions isolées et finit par s'imposer partout à la place des toits à forte pente. Les formes et les couvertures autochtones ne se sont donc conservées que rarement (fig. 9).

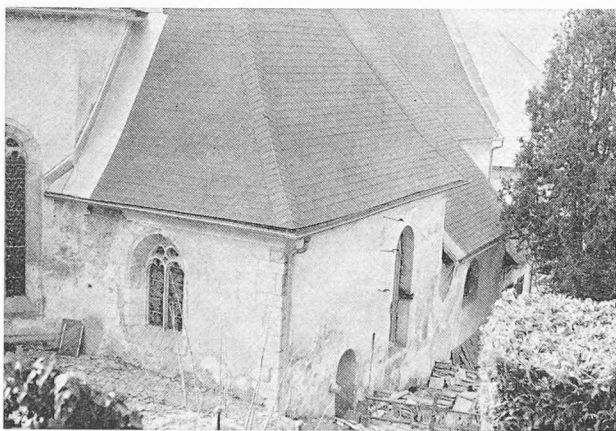
Fig. 12. — Klein Saint-Paul, Carinthie, église paroissiale. Ardoises d'amiante-ciment de 40×40, de couleur gris noir. L'effet est meilleur que celui des losanges, mais ne vaut pas celui des bardeaux.

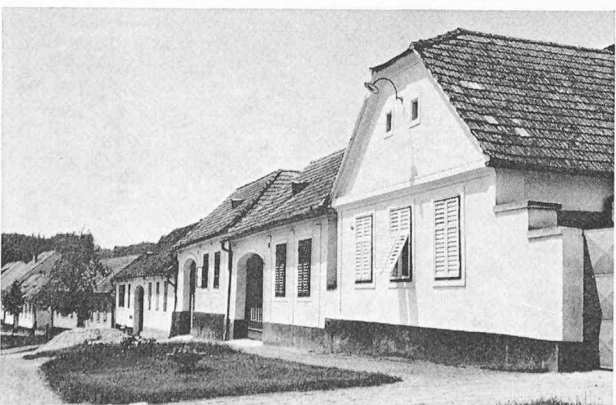
Fig. 13. — Saint-Martin, Burgenland. Alignement villageois intact : jalousies en bois pendant l'été, remplacées en hiver par des vantaux vitrés.

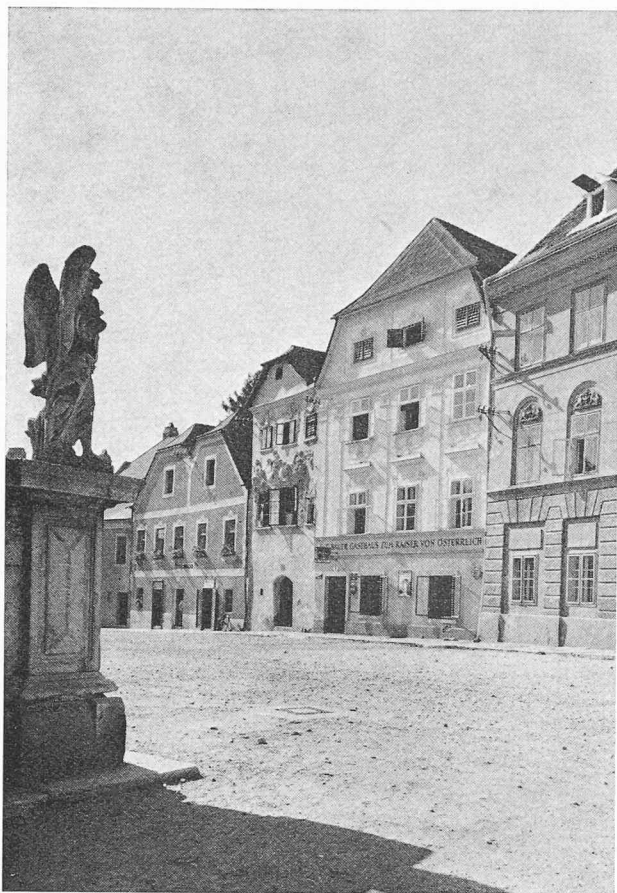
Fig. 16. — Krems, Basse-Autriche, Marché aux grains. Décor de façade très courant dans les petites villes d'Autriche. En dépit de la diversité dans les formes des maisons et des toits et dans la décoration des façades, l'image d'ensemble est harmonieuse.

Par contre, les fenêtres posées au nu des façades, mais s'ouvrant à l'intérieur par une construction appropriée, sont admissibles parce qu'elles changent à peine l'aspect extérieur des façades. Les fenêtres à double vitrage (fig. 16) ou vitrées en Thermopane, comparables par leurs effets de protection aux doubles fenêtres, produisent l'impression d'une simple fenêtre, de telle sorte que ce type de construction permet le retour à l'apparence initiale.

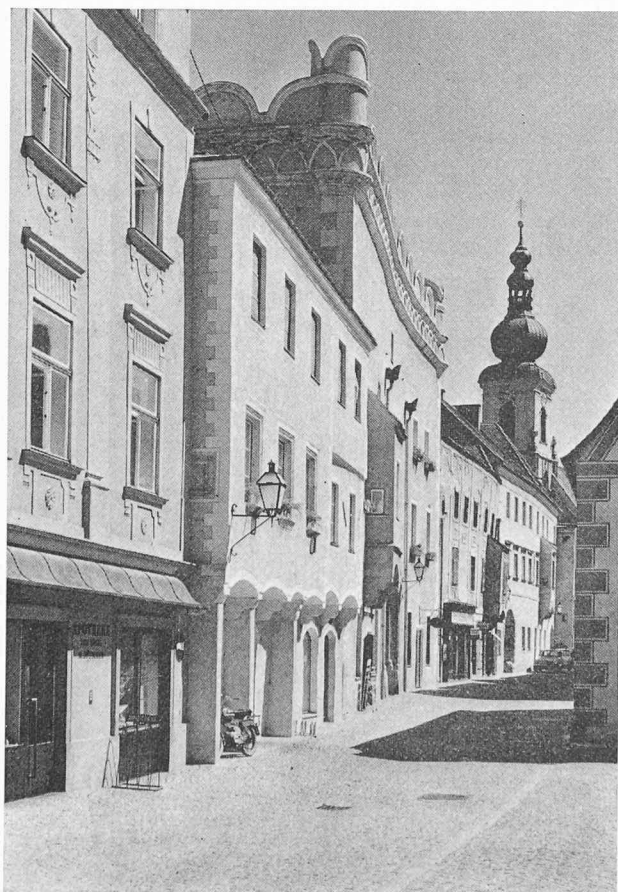
Fig. 17. — Stein, Basse-Autriche, Landstrasse. Toutes les façades sont ici dans leur état original. Un tel résultat n'est pas souvent atteint.

L'introduction de nouvelles méthodes de construction, les changements dans la production des matériaux, la spécialisation des ouvriers du bâtiment qui ne sont plus jamais polyvalents et qui ne sont plus familiarisés avec les anciennes traditions de la construction, compliquent les restaurations des bâtiments historiques (fig. 17).
