**Zeitschrift:** Bulletin technique de la Suisse romande  
**Band:** 100 (1974)  
**Heft:** 15

# L'application de la «Nouvelle méthode autrichienne de construction de tunnels» à la construction du métropolitain de Francfort-sur-le-Main

par GERHARD ATROTT, Francfort-sur-le-Main

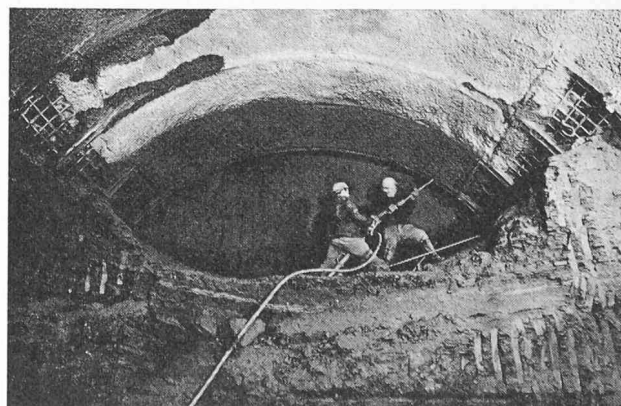
Fig. 10. — Mise en place des ancrages supérieurs dans le terrain.
