**Artikel:** La réfection de la piste de l'aéroport de Genève  
**Autor:** Corthay, Bertrand  
**DOI:** <https://doi.org/10.5169/seals-73238>

## La réfection de la piste de l'aéroport de Genève

par BERTRAND CORTHAY, Genève

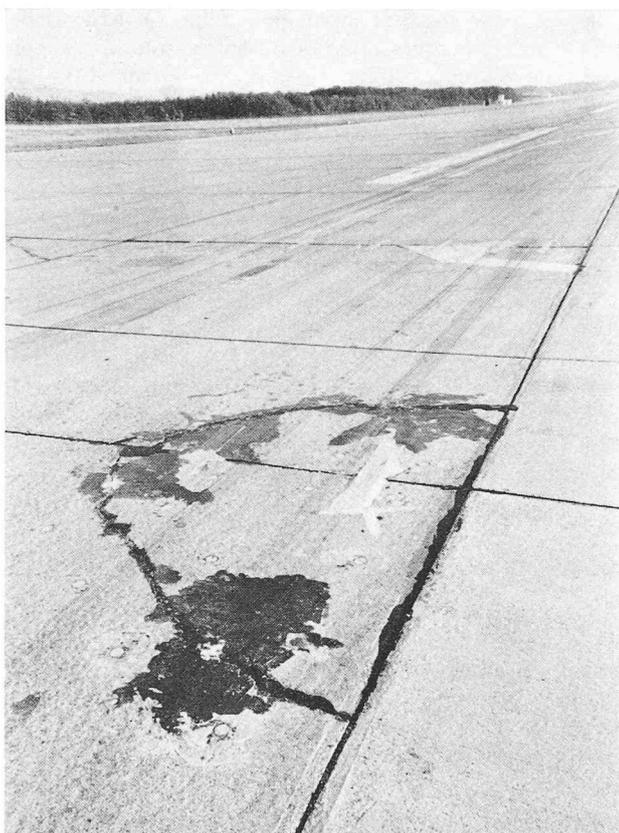
Fig. 1. — Des dizaines de dalles sont dans ce triste état. On distingue le clouage des éléments disloqués.

Dans la partie axiale de cette zone « critique » trois dalles sur quatre sont fissurées, et quelques-unes disloquées. Une opération de sauvetage a été réalisée pendant l'été 1975 : les morceaux de dalle qui présentaient des velléités d'indépendance ont été cloués aux éléments plus fidèles. De part et d'autre des fissures ouvertes, des carottages de 40 mm de diamètre furent exécutés tous les 40 cm environ (fig. 1). Dans ces forages verticaux, il a été scellé des tiges métalliques (fer à béton de 20 mm) à l'aide d'un mortier synthétique expansif. Cette réparation de fortune a atteint son but, mais aujourd'hui il faut reconstruire.

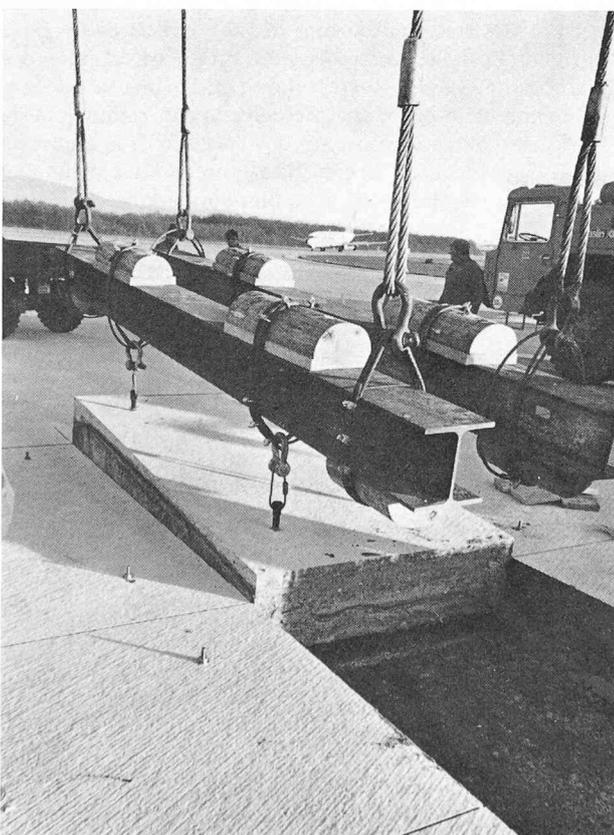
Fig. 2. — Enlevage à la grue des morceaux de dalles sciés.

- a) sciage de la dalle en morceaux de 3 m par 3 m environ ;
- b) perçage des éléments et boulonnage de tampons expansifs ;
- c) enlèvement des éléments à la grue (fig. 2) ;
- d) terrassement et évacuation des déblais ;
- e) exécution de la fondation ;
- f) amenée et mise en place de la dalle ;
- g) calage et remplissage du vide fondation-dalle par injection ;
- h) durcissement du coulis ;
- i) clavage entre dalles.

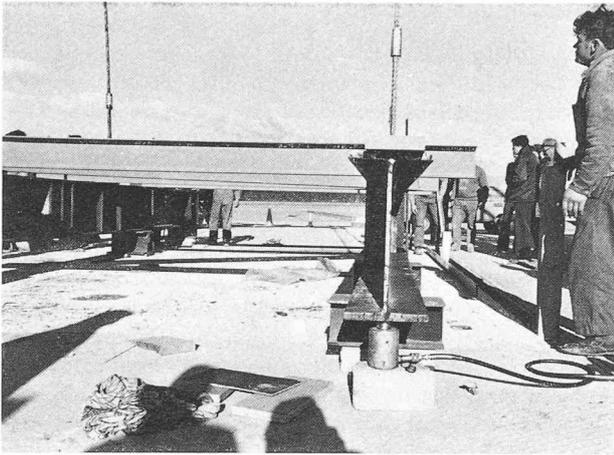
Fig. 4. — Calage de la dalle à l'aide de vérins hydrauliques.

Le calage de la dalle se fait sur les éléments voisins à l'aide de vérins hydrauliques et par l'intermédiaire d'un bidule assez complexe composé d'un palonnier et de profilés métalliques afin de supporter la pièce de manière isostatique (fig. 4).

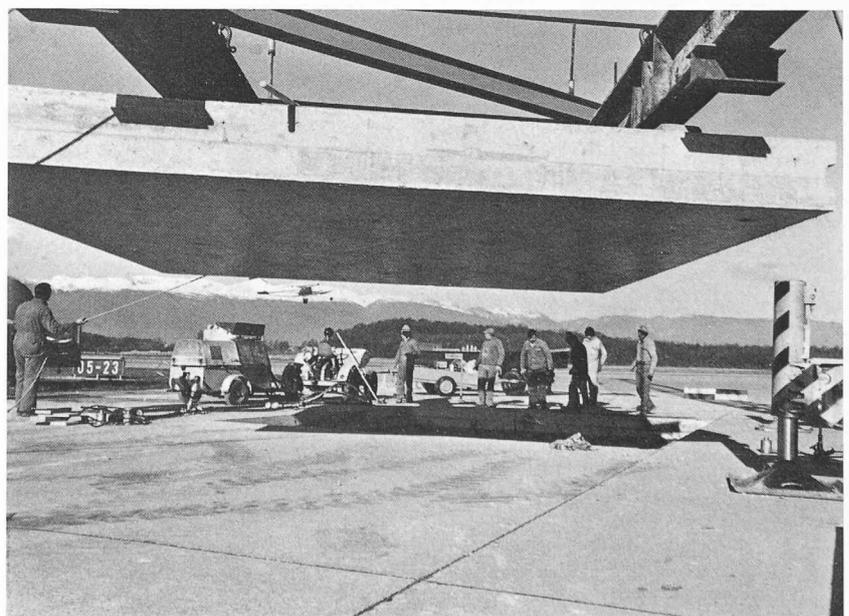
Fig. 3. — Mise en place de la dalle préfabriquée pesant 45 tonnes.

Dans le cadre des essais grandeur nature, nous avons utilisé une grue sur pneus d'une entreprise de Genève (fig. 3) et une remorque basse renforcée pour le transport, le portique étant encore sur plans.
