**Artikel:** Construction en galerie d'un collecteur: syndicat d'épuration des eaux usées de Delémont et environs  
**Autor:** [s.n.]  
**DOI:** <https://doi.org/10.5169/seals-75354>

# Construction en galerie d'un collecteur

## Syndicat d'épuration des eaux usées de Delémont et environs

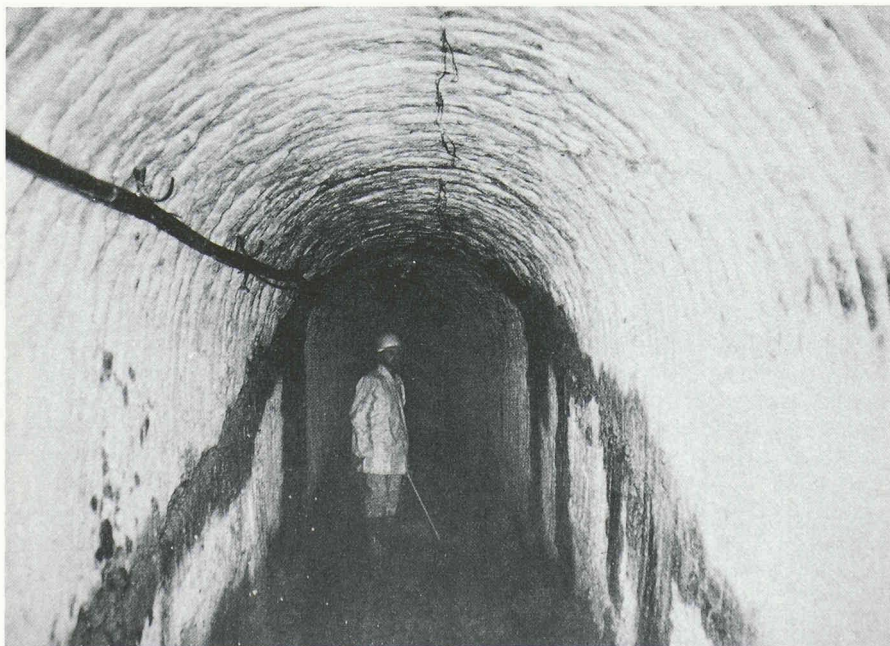
Fig. 4. — Suintements au niveau d'un interlit marneux dans le séquanien moyen à 435 m du portail nord.

L'épaisseur de la roche au-dessus de la voûte est d'environ 90 m au portail nord et diminue progressivement pour n'atteindre que 5 m au portail sud. La roche, son pendage, l'absence de cavité importante, de même que les formes et la grandeur de la section n'ont pas exigé des mesures de renforcement et de soutène-

ment particulières (fig. 4). Les parements et la voûte de la galerie sont revêtus d'une couche de gunite ayant une épaisseur moyenne de 7 cm. Celle-ci est talochée sur les parements pour les rendre plus lisses et faciliter ainsi l'écoulement de l'eau. Afin de favoriser l'adhérence du béton projeté à la paroi, un treillis fin tenu par des goujons «Hilti» est posé contre la roche.

Etant donné que la galerie est sur toute sa longueur plus basse que le fond du lit de la Birse, des infiltrations d'eau étaient à craindre. Ces dernières ne furent heureusement pas trop importantes et ne gênèrent pas les travaux. Elles nous obligèrent cependant à prendre différentes mesures; tout d'abord conduire au bas du profil les eaux de suintement récoltées contre les parements et la voûte, et amener ensuite vers le portail nord les eaux accumulées ( $Q = 2000-3000 \text{ l/min}$ ) sur toute la longueur de la galerie. Cela nous amena à mettre en place des drains de parois «Aliva» depuis les venues d'eau jusqu'au fond du profil; ensuite nous avons disposé au bas de la section une tôle («Holorib») sur laquelle le radier fut bétonné et ensuite protégé par une chape dure et résistante à l'abrasion. Ainsi l'eau de suintement s'écoule tout d'abord dans le drain «Aliva» puis entre la tôle «Holorib» et le fond de la section forée laissée à l'état brut. Cette solution peu courante (tôle «Holorib») a l'avantage d'offrir une section d'écoulement relativement importante pour un faible encombrement; de plus, elle a permis un avancement rapide des travaux, le passage des eaux de suintement étant ainsi toujours garanti. Le choix de la forme de la cunette nous posa quelques problèmes; celle-ci devait être praticable à pied par temps sec et satisfaire aux critères hydrauliques de vitesse et débit.
