# Le Centre intercommunal de glace de Malley/Lausanne

## A. Le projet

## B. Le point de vue de l'ingénieur

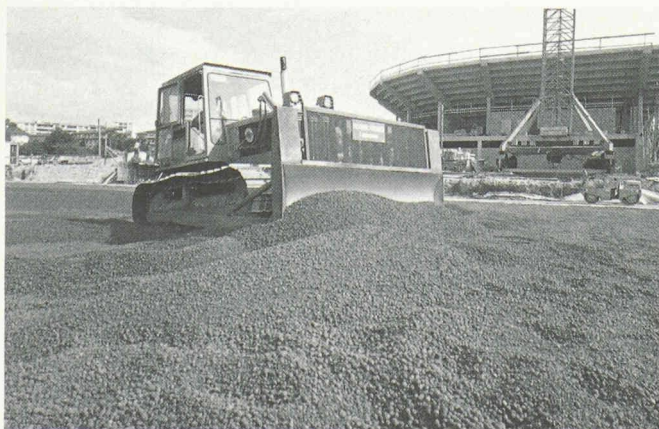
Fig. 11. — Mise en place du LECA.

La mise en place du LECA a été réalisée à l'intérieur d'un anneau de ballast et sur un fond, tous deux solidement compactés. Il a été étalé en trois couches égales par un trax à basse pression pour éviter son écrasement. Le compactage de chaque couche s'est effectué en première étape à l'aide d'une plaque vibrante de grande surface, spécialement conçue à cet effet, puis avec des plaques vibrantes courantes. On a obtenu ainsi une surface suffisamment compacte, atteignant un ME de 280 kg/cm<sup>2</sup>, pour procéder aux opérations suivantes.

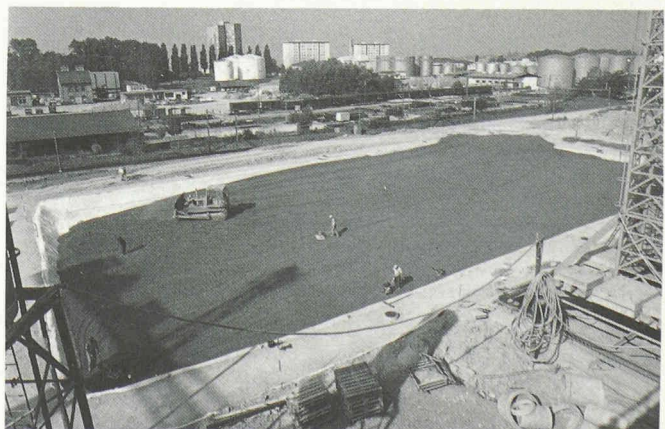
Fig. 12. — Vue générale d'une piste extérieure : répartition du LECA.
