Hydroécologie et génie biologique

Les fondements de l'aménagement des cours d'eau

PAR BERNARD LACHAT,
VICQUES

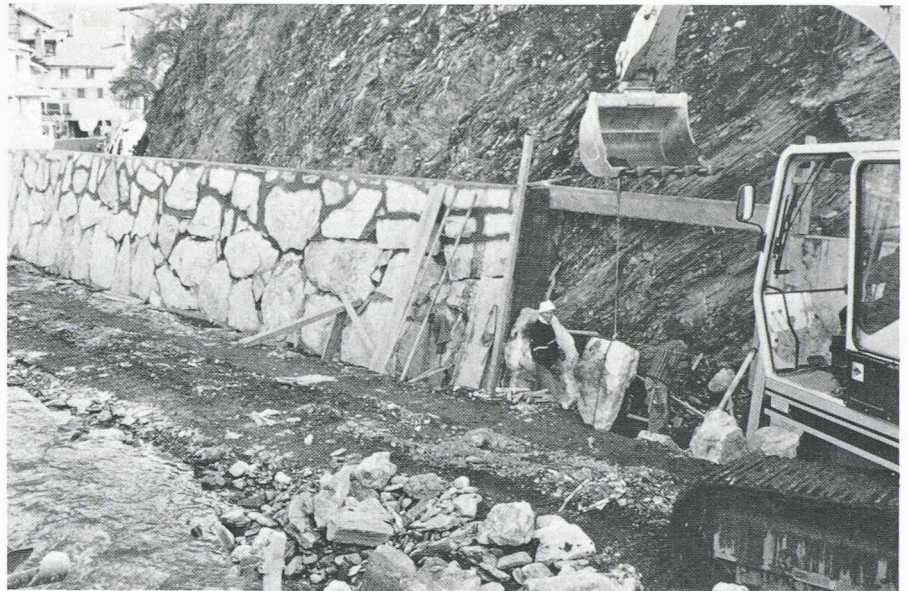
Fig. 4. - La Lienne à Saint-Léonard (VS). La destruction des structures morphologiques passe même par des enrochements bétonnés devant... des parois rocheuses.

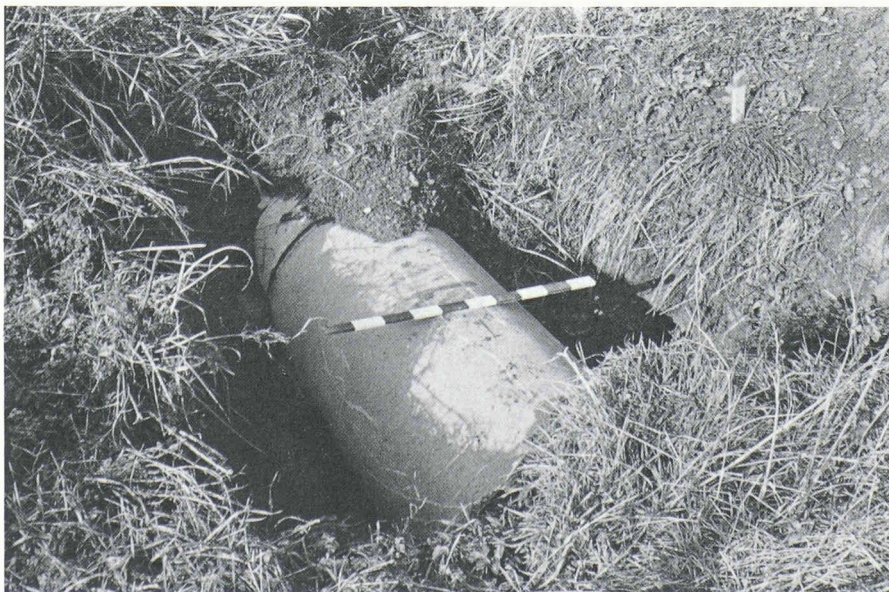
Fig. 6. – Canal du Rosey à Savagnier (NE). La remise à ciel ouvert d'un ruisseau mis en voûtage s'avère extrêmement difficile à cause des limites cadastrales fixées en excluant l'emprise d'un cours d'eau.

Le cours d'eau, élément dynamique du paysage, doit être soustrait au carcan rigide d'une délimitation parcellaire ou d'un abornement trop exigus. Pour les cours d'eau, la ligne droite n'existe pas. Ainsi, l'ensemble, c'est-à-dire le lit, les berges et une bonne portion du lit majeur, devrait être attribué au domaine public selon la configuration géographique naturelle. De même, la disparition d'un ruisseau mis sous tuyau correspond généralement à la suppression d'une parcelle sur les plans officiels et, par conséquent, à un gain de terres pour une exploitation. Le retour à une situation ancestrale naturelle, avec un cours d'eau à ciel ouvert, s'avère extrêmement difficile puisque la surface due au cours d'eau n'existe plus, ce qui provoque un blocage de la part des propriétaires (fig. 6).

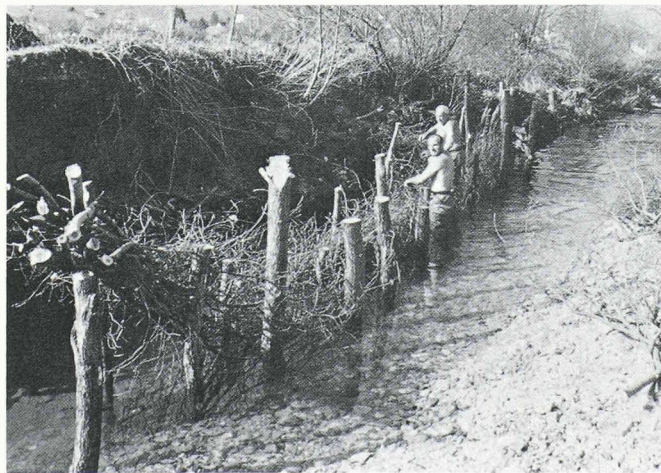
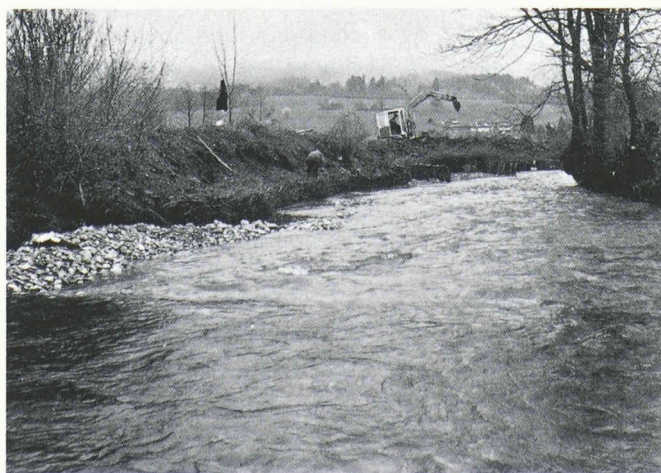
Fig. 8. – Protection par fascines. (a) La réalisation des constructions végétales nécessite des personnes compétentes comme dans toute construction (30.3.1989). (b) La grande niche d'érosion a été activement protégée par un mur de fascines complété par des sacs de géotextiles (8.4.1989). (c) Les végétaux offrent un «mur» inattaquable et une diversité biologique remarquable. Le cours d'eau ressemble à une rivière naturelle (7.9.1990).

Il existe des mesures d'accompagnement capables d'améliorer écologiquement les techniques précédentes ou d'autres types de constructions; cela permet en grande partie de reformer les structures végétales; on distingue 12 mesures liées au génie biologique. Comme les solutions doivent être adaptées aux buts recherchés, il serait erroné ici d'en donner tout un ensemble pour des cas généraux. Nous nous contenterons de renvoyer le lecteur aux références bibliographiques citées et aux illustrations concernant certaines réalisations qui sont données sans plus de détail qu'un rapide commentaire (fig. 7 à 9).

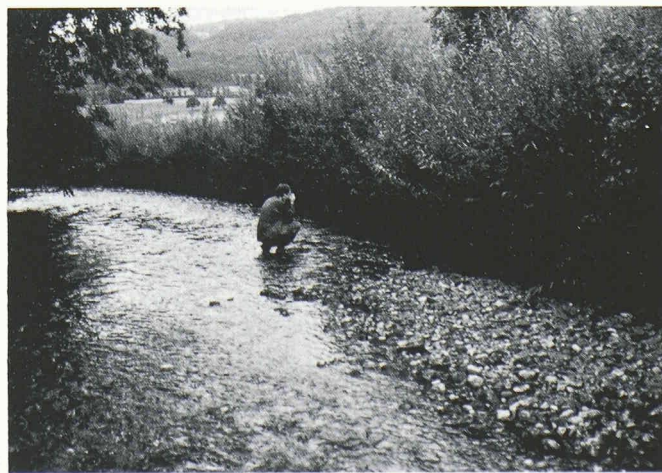
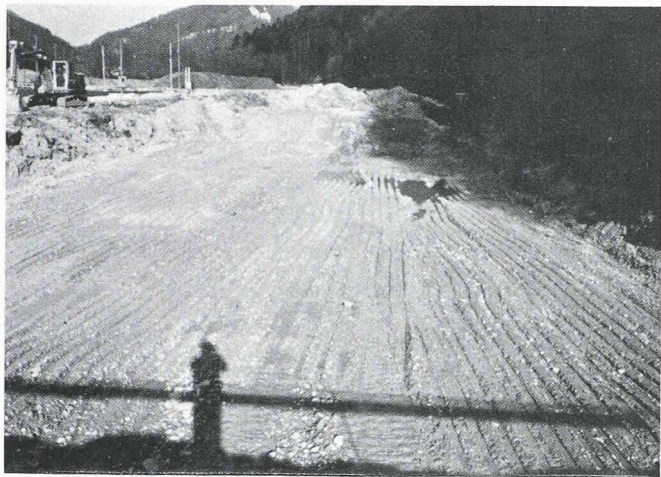
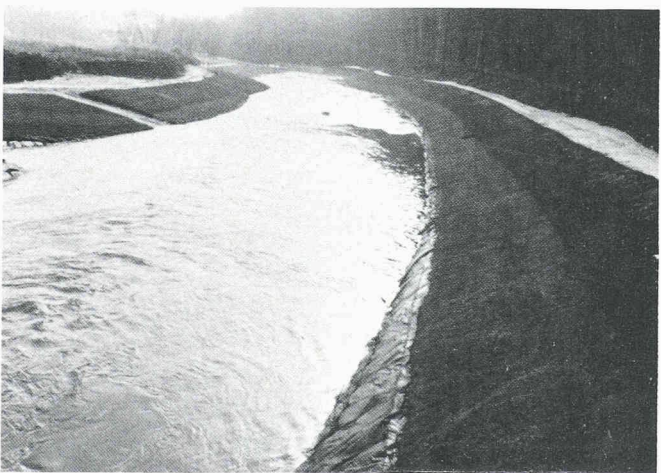
Fig. 9. – Déplacement d'un grand cours d'eau et protections végétales : la Birse à Soyhières dans le Jura. (a) Creusage du nouveau lit (18.4.1984). (b) Technique végétale de protection de la berge utilisant trois types différents de géotextiles pour pallier aux problèmes contraignants de saisons et de délais de réalisation des travaux (13.9.1984). (c) La protection a été conçue et basée sur l'utilisation de graminées à action immédiate. La rivière coule ici pour la première fois dans son nouveau lit avec des berges protégées par des végétaux herbacés (27.11.1984). (d) Les espèces ligneuses ont participé ultérieurement à la stabilisation générale. Avec une variabilité du tracé, des berges, du lit et des structures végétales, la rivière offre un aspect naturel et des fonctions biologiques réelles (19.6.1988). (e) Le critère de la réussite : ne plus voir, quelque temps plus tard, qu'il y a eu intervention humaine (25.6.1991)!
