**Artikel:** L'art de faire réapparaître un bâtiment: doublement de la façade de l'aile ouest du collège de Pully  
**Autor:** Della Casa, Francesco  
**DOI:** <https://doi.org/10.5169/seals-79635>

## Doublément de la façade de l'aile ouest du collège de Pully

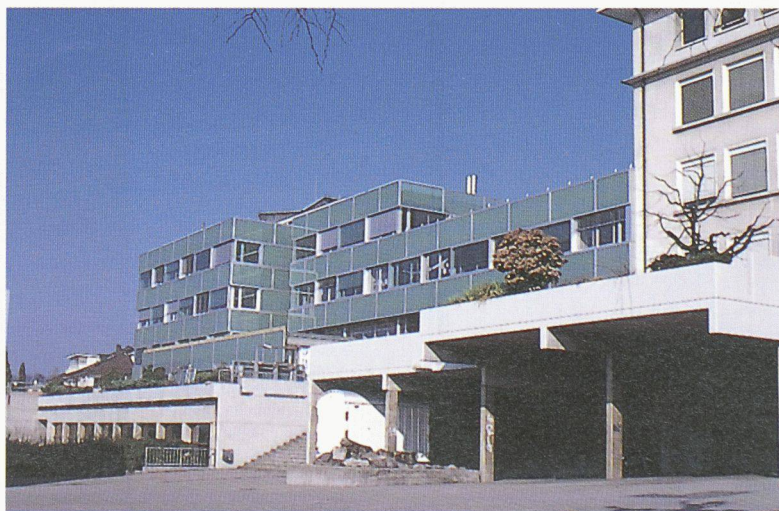
Fig. 1. L'aile ouest du collège principal de Pully, implanté dans la pente par le biais d'une succession de terrasses. (Photo bureau Devanthery & Lamunière)

bureau Devanthéry & Lamunière, proposa une alternative visant à satisfaire globalement aux normes requises pour le bilan énergétique, sans pour autant recourir à un doublement homogène de l'enveloppe ni à un remplacement des vitrages, à l'esthétique élégante et dont l'état fonctionnel apparaissait satisfaisant (fig. 1).

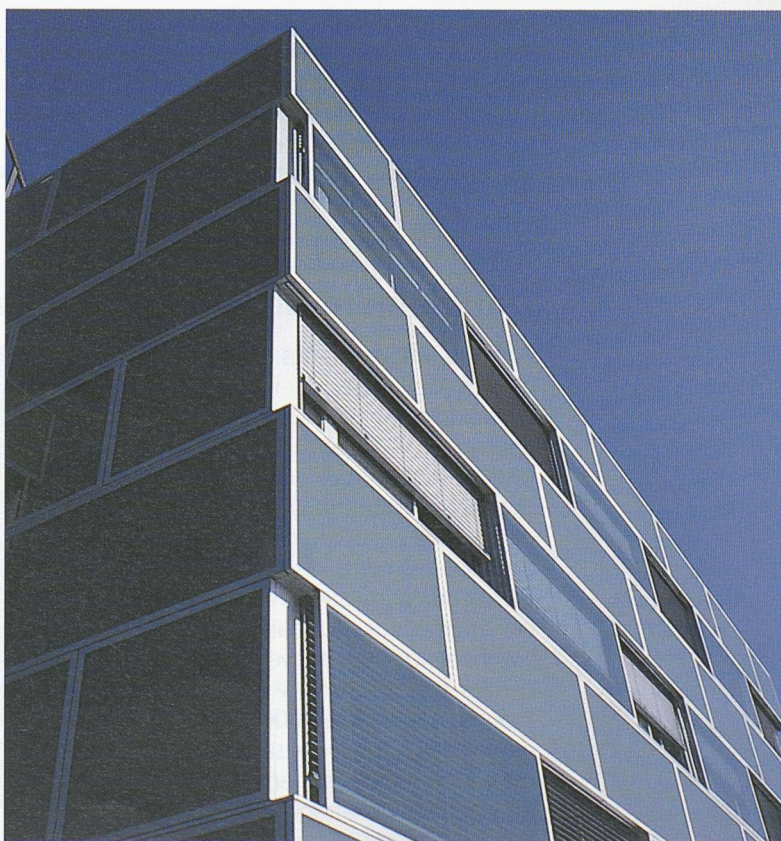
Fig. 4. Solution d'angle manifestant la virtuosité ludique avec laquelle les architectes traitent le retournement de l'appareil (Photo bureau Devanthéry & Lamunière)

Le thème de l'enveloppement, dont les architectes bâlois Herzog & de Meuron ont proposé plusieurs variations exemplaires, est déterminé par un effet simultané de dissimulation et de révélation. Ce double jeu est ici court-circuité par une disposition lacunaire faisant apparaître les parties ouvrantes originales (fig. 4).

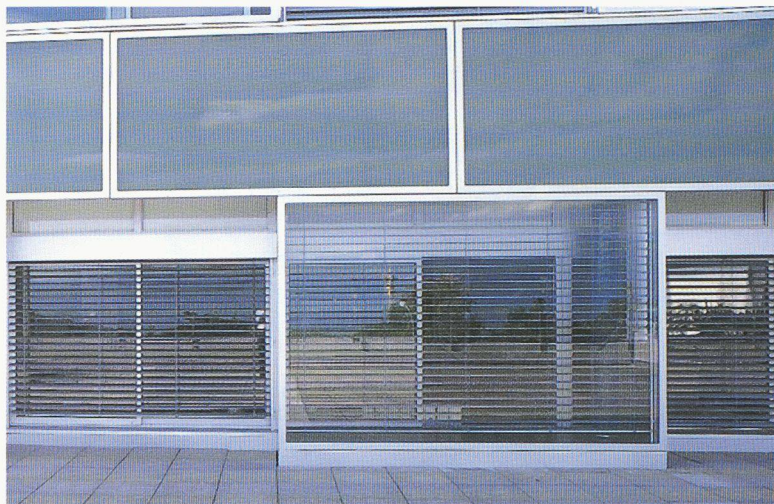
Fig. 6. Vue des vitrines du rez (Photo bureau Devanthery & Lamunière)

La planéité de la façade, dont le traitement réfute la partition classique socle-corps-couronnement, a été obtenue en gommant le retrait original au niveau du rez-de-chaussée par l'adjonction de vitrines pouvant être utilisées pour l'exposition de travaux d'élèves. Les tablettes de fenêtres sont contenues dans l'espace entre l'enveloppe d'origine et la nouvelle peau, de manière à éviter toute protubérance en façade (fig. 2 et 4). Quand au traitement de l'angle, il fait apparaître l'épaisseur des serres, dont la ventilation naturelle est activée en été et occultée en hiver (fig. 3).
