**Zeitschrift:** Ingénieurs et architectes suisses  
**Band:** 127 (2001)  
**Heft:** 23

**Artikel:** Plafonds d'église, survol historique et remarques acoustiques  
**Autor:** Desarnaulds, Victor / Carvalho, Antonio P.O.  
**DOI:** <https://doi.org/10.5169/seals-80078>

# Plafonds d'église, survol historique et remarques acoustiques

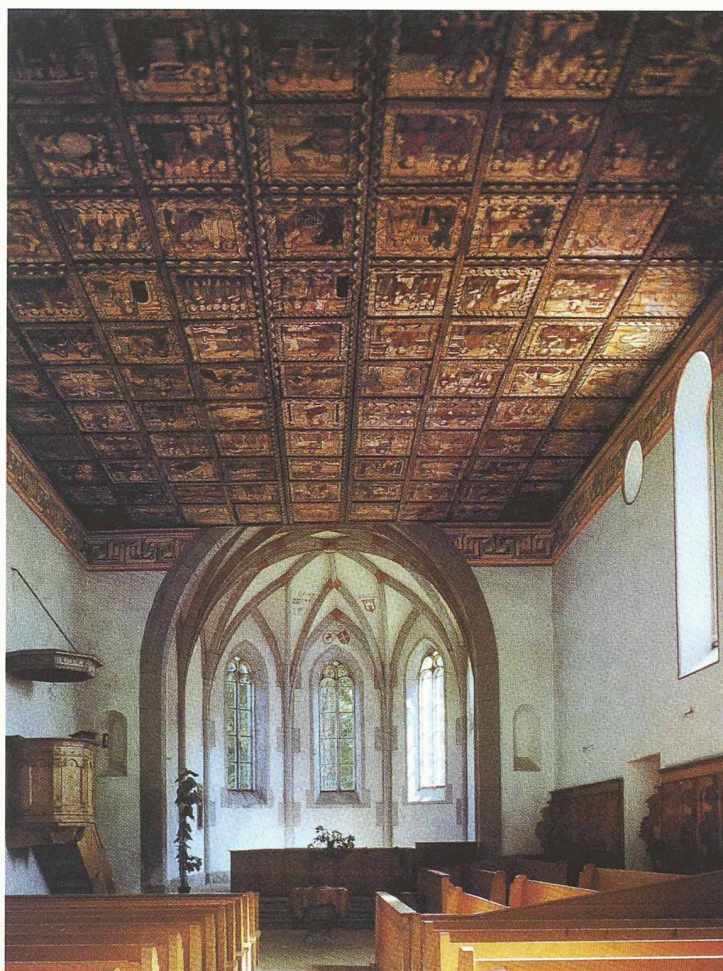
Fig. 2 : Plafond en bois de l'église de Zillis, dans les Grisons

Les églises paroissiales romanes avaient bien souvent un plafond relativement bas, plan, en bois, favorable du point de vue acoustique, dont il nous reste un magnifique exemple à Zillis (environ 1130, fig. 2). Les plus grandes églises ou abbayes de cette époque (par exemple Payerne ou Grandson) sont généralement dotées de voûtes en berceau, présentant toutefois des faibles rayons de courbures qui permettent d'éviter les phénomènes de focalisation (fig. 3). C'est à partir du XI<sup>e</sup> siècle que l'on trouve, dans certains cas, des vases acoustiques en terre cuite dans les voûtes pour améliorer les conditions d'écoute et notamment diminuer les effets de focalisation [4]. Dans d'autres cas particuliers, on a tiré parti de tels phénomènes de focalisation. Ainsi, la mise en place d'une estrade dans l'abside en cul-de-four (plafond en quart de sphère) de l'église de Griarsun (XIII<sup>e</sup>) permet à l'officiant de se situer à une hauteur (correspondant à la moitié du rayon du plafond, soit la focale de l'approximation parabolique de celui-ci), où le plafond joue le rôle d'amplificateur naturel pour l'ensemble de l'assemblée. Quant à la présence de voûtes en berceau brisé convenablement dimensionnées, elle confère à certains édifices (tels les abbayes provençales de Silvacane, Sénanque et Thoronet) une sonorité exceptionnelle, en particulier pour le plain-chant [5]. Elle permet d'acheminer l'essentiel des réflexions sonores d'une manière cohérente, de renforcer le son dans la nef ou dans les stalles suivant la position de la source.

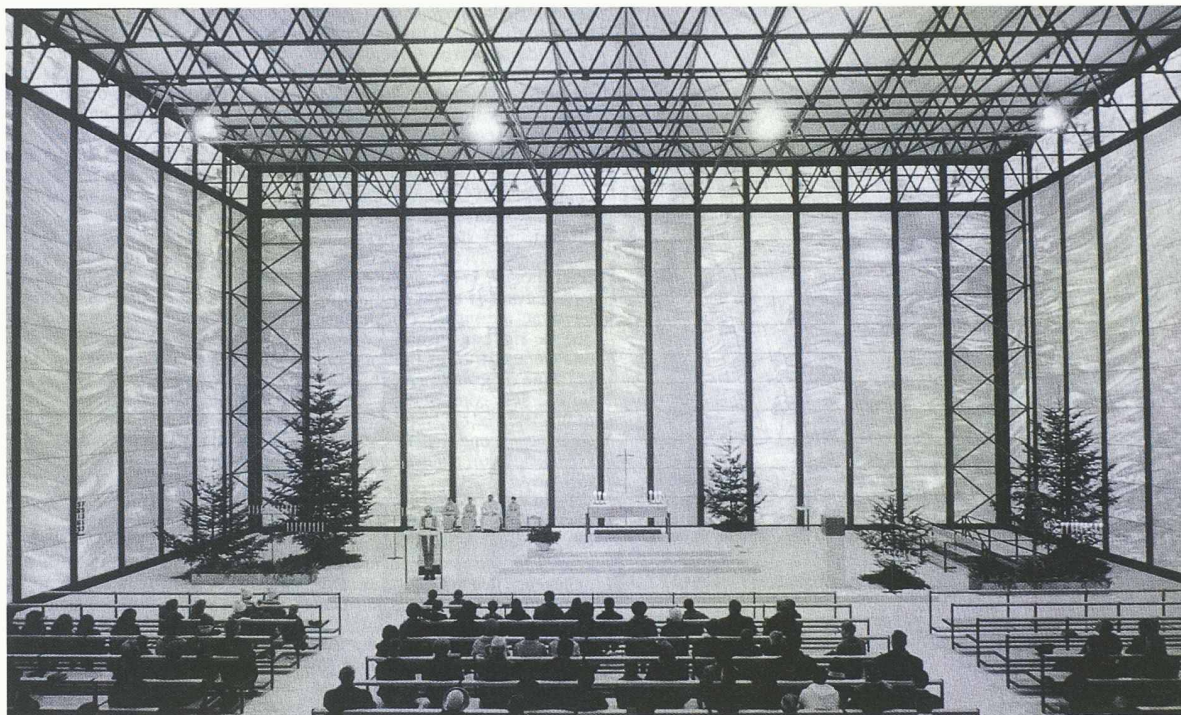
Fig. 7: L'église Saint-Pie à Meggen (1964-66), de l'architecte Franz Füg  
(Photo Roland Schneider)

Cependant, une radicalisation des concepts architecturaux sans analyse des conséquences fonctionnelles induit souvent de graves conséquences au niveau acoustique. Ainsi pour l'église Saint-Pie à Meggen (1964-66), l'architecte Franz Füeg se donne comme principe la simplification structurelle et formelle pour créer « un vide que l'on vient ensuite remplir », ce qui le conduit à réaliser un édifice parallélépipédique (fig. 6). Cependant, la hauteur importante (13,5 m), associée à une faible diffusion (structure métallique très légère et ajourée) entraîne des réflexions trop tardives. Par ailleurs, les grandes surfaces parallèles et réfléchissantes (marbre translucide) induisent des échos également défavorables du point de vue acoustique. Un autre exemple de ce type de problème est dû au symbolisme poussé à l'extrême de l'église de la Sainte-Trinité à Genève (Brunoni, 1994), dont la forme semi-sphérique du plafond entraîne de graves défauts acoustiques (échos flottants, rampants, fig. 8). Idéalement, le plafond devrait procurer une bonne diffusion acoustique, comme c'est notamment le cas, grâce aux nombreux décrochements qui le caractérisent (fig. 9), dans l'église Saint-Nicolas à Hérémence (Förderer, 1970). Une des fonctions acoustiques du plafond peut aussi être de diminuer la réverbération, en particulier pour favoriser l'intelligibilité de la parole, qui devient une préoccupation importante dans l'église catholique après le Concile Vatican II (1962-65). On assiste ainsi à l'emploi, pour les plafonds, de divers matériaux absorbants tels les crépis poreux. Le bois revient également sur le devant de la scène pour les édifices sacrés [11], car il permet, comme à la chapelle Mütschi de Walchwil (fig. 10) ou à Saint-Joseph à Prilly (G. Tâche, 1994), de moduler non seulement la forme mais également l'acoustique par un choix judicieux de la composition du plafond. Selon la situation, les lames peuvent être jointives ou ajourées pour réfléchir (par exemple sur la galerie où se situent l'orgue et la chorale), respectivement absorber le son (dans les zones « parasites »). Les charpentes apparentes en bois permettent par ailleurs souvent de jouer le rôle de diffuseurs acoustiques. Cela dit, le choix de matériaux absorbants pour le plafond des églises doit être envisagé avec discernement, sous peine d'étouffer le son comme
