# Soignant ou guérisseur ?

RESTAURATION

La restauration des façades extérieures de la cathédrale de Lausanne a été l'occasion de tester l'apport du conservateur-restaurateur dans un domaine qui, à première vue, se prête peu à l'approche souvent qualifiée de minutieuse qui est la sienne. Pourtant, ces quelque 1800 mètres carrés de surfaces lapidaires conservent des éléments architecturaux remontant jusqu'au premier tiers du XIII<sup>e</sup> siècle et représentent une source capitale pour la lecture de l'histoire matérielle du bâtiment. Malheureusement, ces précieux témoins - pour la plupart en molasse, pierre dominante à Lausanne et particulièrement vulnérable - ont mal vieilli et leur conservation pose des problèmes techniques et éthiques particuliers. De quelle manière le conservateur-restaurateur pratique-t-il son métier aux côtés des autres mandataires, et avec quels moyens soigne-il cette matière malade ?

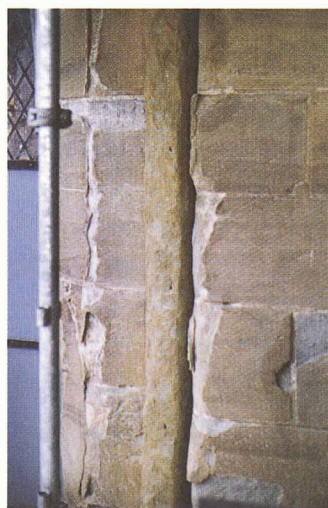
Fig. 3 : Piédroit de la baie du mur gouttereau sud, avant (a) et après (b) le rhabillage des angles dégradés des blocs de molasse

présentent sous trois formes principales. Tout d'abord, une documentation photographique illustrant les principales étapes de traitement pour constituer une mémoire qui atteste l'état avant l'intervention et assure la comparaison avec le résultat obtenu (fig. 3). Ensuite, une documentation graphique attestant précisément l'emplacement des principales interventions pour garantir sans équivoque leur localisation ultérieure. Enfin, une documentation écrite détaillant les procédés employés et les matériaux utilisés. Ces trois supports d'information sont assemblés dans le rapport final, qui est conservé aux archives de la cathédrale et de l'État.
