**Artikel:** Sous l'antenne du Mont-Pèlerin  
**Autor:** Della Casa, Francesco  
**DOI:** <https://doi.org/10.5169/seals-99361>

## Sous l'antenne du **Mont-Pèlerin**

ARCHITECTURE

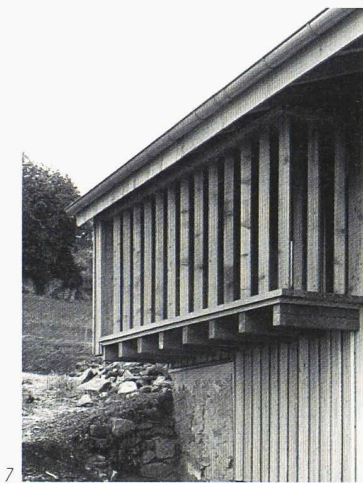
Fig. 7 et 8 : Claustres de poteaux en bois
