# Réaction **alcali-granulats**

**La réaction alcali-granulats (RAG) est une réaction entre la solution interstitielle du béton et certains constituants des granulats, ces derniers, de par leur composition, étant parfois instables en milieu alcalin. La présence d'un taux d'humidité suffisamment élevé et d'une haute teneur en alcalins actifs conduit à une réaction expansive produisant un gonflement du béton qui peut engendrer des dégâts. Cette situation semble être relativement fréquente pour les ouvrages ancrés.**

## A12, Vevey - Châtel-St-Denis : murs ancrés

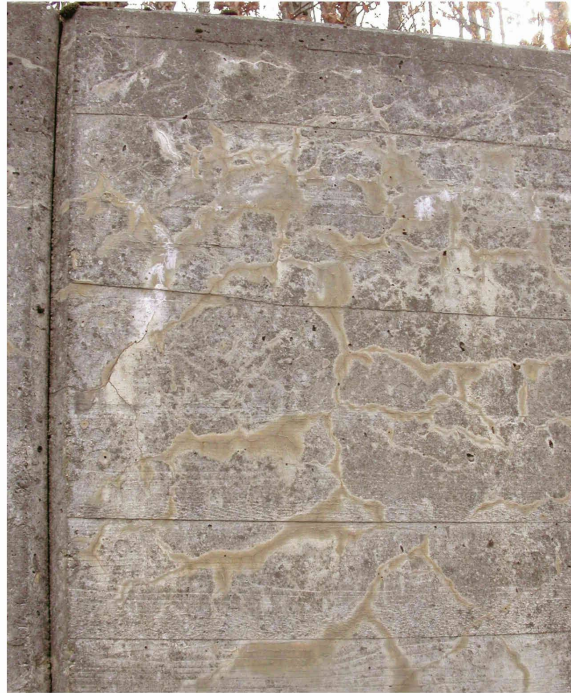
Fig. 1 : Fissuration en réseau typique aux bords d'un élément de mur

Sur dix ouvrages inspectés, huit présentaient une fissuration caractéristique de la RAG. De manière générale, la fissuration est relativement peu avancée et se limite à certaines zones des ouvrages (fig. 1). Un premier regroupement de l'ensemble des ouvrages ancrés du tronçon investigué a permis d'établir six groupes d'ouvrages semblables en matière de construction ou de symptômes extérieurs de RAG.

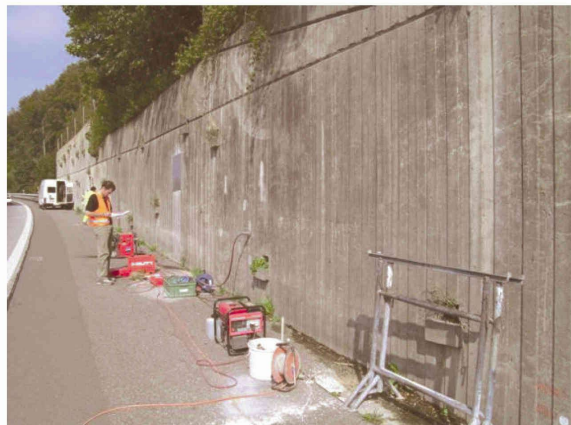
Fig. 2 : Mur ancré AR 10 du tronçon Vevey - Châtel-St-Denis de l'A12

Les résultats de la phase II ont conduit à des investigations détaillées sur le type de béton correspondant à la majorité des ouvrages. Le mur ancré AR 10 a été choisi comme mur de référence (fig. 2). Afin d'évaluer l'influence des dégradations de surface sur les désordres en profondeur du mur, trois zones correspondant à trois états différents de fissuration de surface ont été comparées. Pour chaque zone, des mesures *in situ* et des essais en laboratoire ont été effectués. Les valeurs d'humidité relative au sein du béton ont confirmé une forte saturation en eau de toutes les zones, une condition indispensable au développement de la RAG.
