**Zeitschrift:** Tracés : bulletin technique de la Suisse romande  
**Herausgeber:** Société suisse des ingénieurs et des architectes  
**Band:** 132 (2006)  
**Heft:** 18: Distinctions

# Eglise Saint-Jean-Baptiste de Grandson, chronique d'une **restauration**

**Ancien prieuré bénédictin transformé en église paroissiale lors de la Réforme, l'église Saint-Jean-Baptiste de Grandson a été restaurée durant ces sept dernières années avec l'objectif de rester un élément de patrimoine « durable » : il fallait permettre la conservation voire la redécouverte de certains aspects du bâtiment, et réinterpréter l'espace pour le rendre accessible aux besoins contemporains. Les travaux de rénovation ont pris fin en mai 2006 et l'inauguration a eu lieu les 9 et 10 septembre derniers, lors des Journées du patrimoine.**

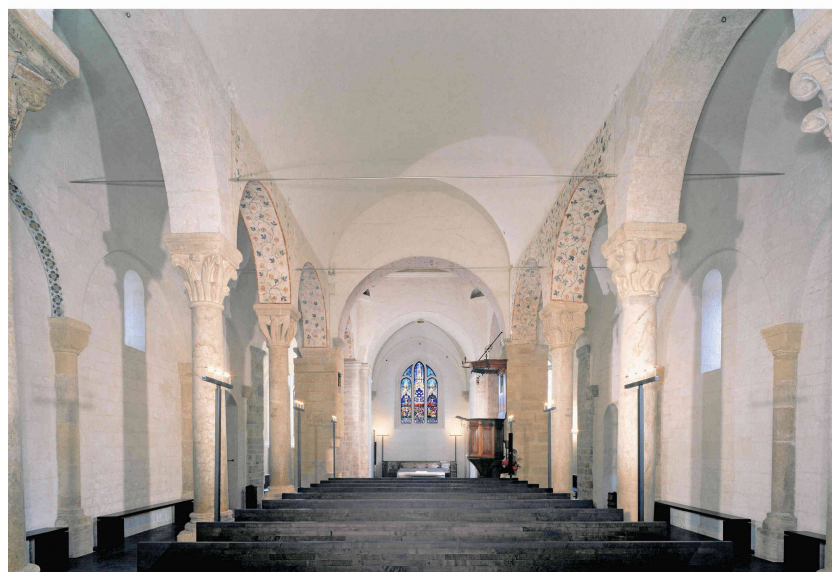
Fig. 2 : Vue générale de la nef (Photos SMBA-DINF, Etat de Vaud)

L'intervention sur les voûtes de la nef (fig. 2) a constitué le temps fort de la première tranche des travaux. Les cinq tirants métalliques (datant du XIX<sup>e</sup> siècle) ont été remplacés par des tirants en acier inoxydable, plus résistants et de section plus fine. Ce renouvellement, particulièrement délicat pour la statique de l'ouvrage, a nécessité la mise en place de tirants provisoires, traversant toute la nef par les fenêtres des bas-côtés et retenus par une imposante armature métallique extérieure.
