**Zeitschrift:** Tracés : bulletin technique de la Suisse romande  
**Herausgeber:** Société suisse des ingénieurs et des architectes  
**Band:** 132 (2006)  
**Heft:** 22: Les failles d'Alptransit

# Excavations à **grand diamètre** dans les failles

**En dépit de pronostics favorables, l'excavation de la station multifonctionnelle de Faido a finalement dû être réalisée à proximité d'une faille, ce qui a considérablement influencé les travaux de ces dernières années. La distribution du site a été revue et les soutènements ont dû être adaptés. La traversée de la faille est aujourd'hui maîtrisée et les excavations dans la zone d'influence de cette dernière touchent à leur fin.**

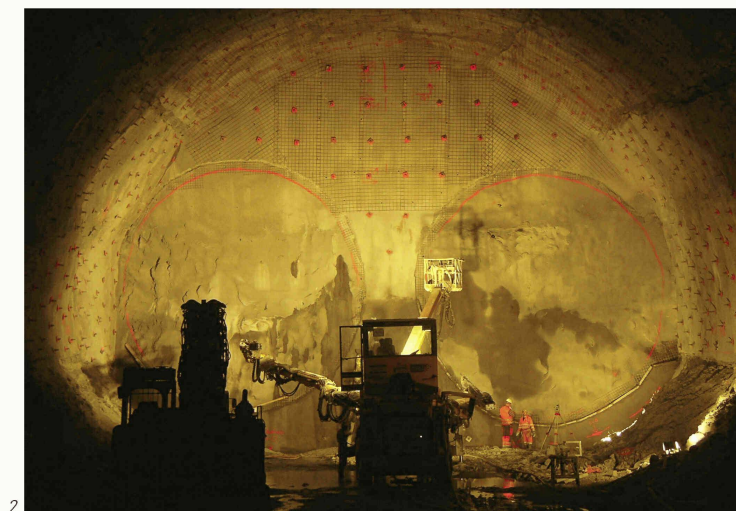
Fig. 2 : Caverne d'intersection Sud du tube Ouest

Malgré cette décision, deux éléments ont tout de même dû être exécutés dans des zones critiques. Il s'agit d'une part de la caverne d'intersection Sud du tube Ouest, où une section de 330m<sup>2</sup> (fig. 2) devait être creusée à moins de quatre mètres d'une faille, et d'autre part, de la réalisation d'un tronçon du tube Ouest au Nord de la caverne transversale, à travers la faille, dans un enchevêtrement de deux roches comprenant les gneiss de la Leventina et du Lukmanier.

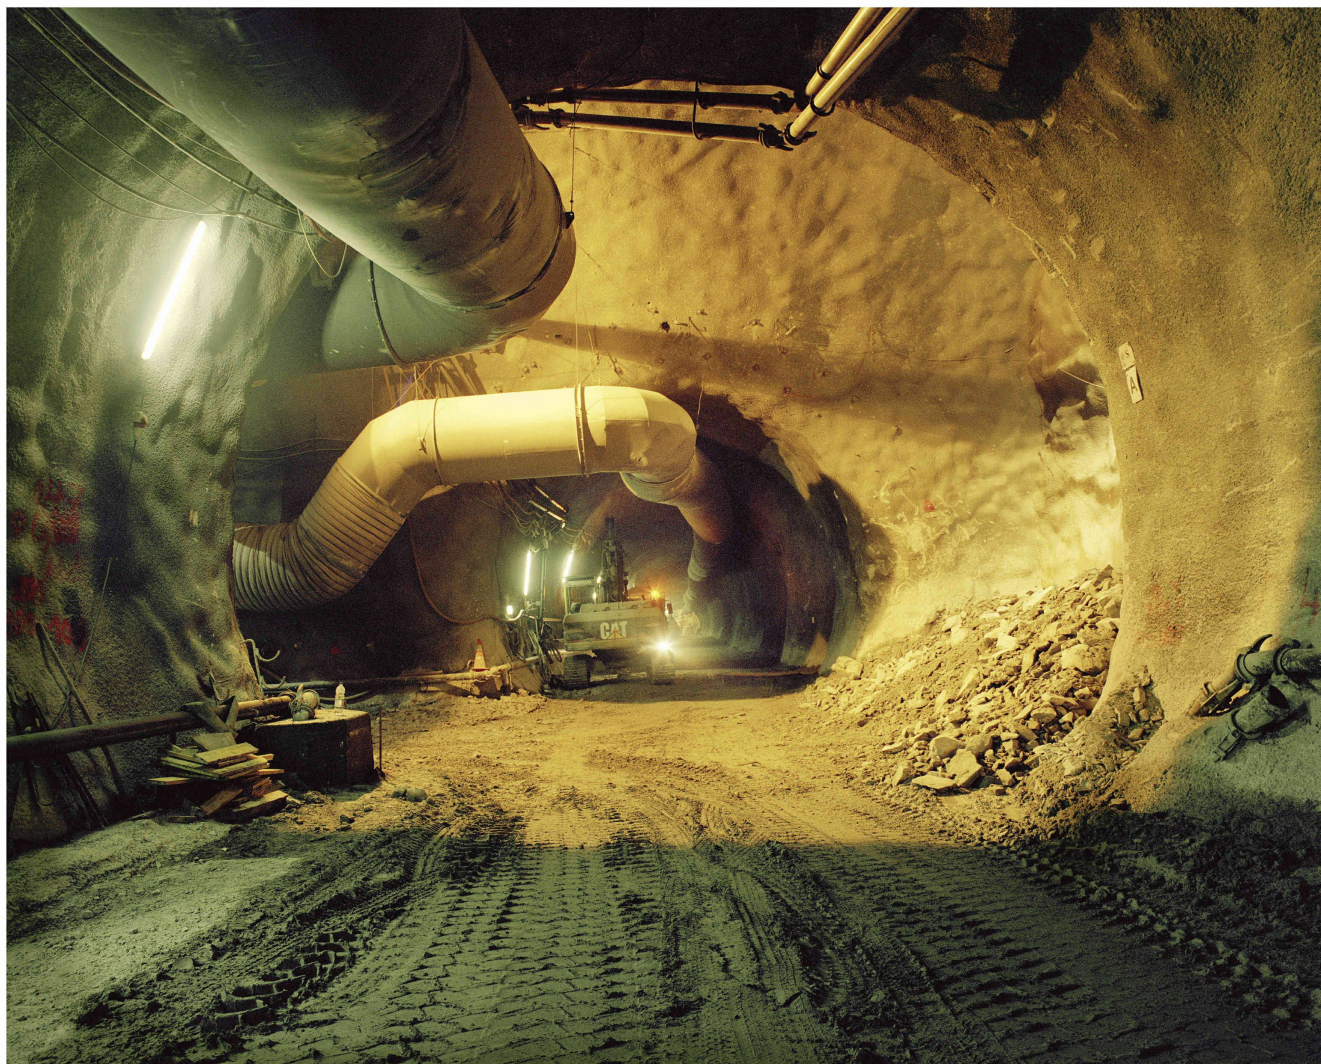
Fig. 4: Soutènement à travers la faille du tunnel Est

Dans le nouveau projet, le tube Ouest traverse une faille au Nord de la caverne transversale. Cette faille avait déjà été traversée par le tube Est au Sud de la caverne transversale, mais l'excavation avait alors été réalisée dans les gneiss de la Leventina, une roche plus résistante que sa voisine du Lukmanier. La zone avait été maîtrisée par la pose de cintres coulissants de type TH 36, d'ancrages de 4 m et de 30 cm de béton projeté, avec des saignées pour absorber les 25 cm de déformation calculés (fig. 4).

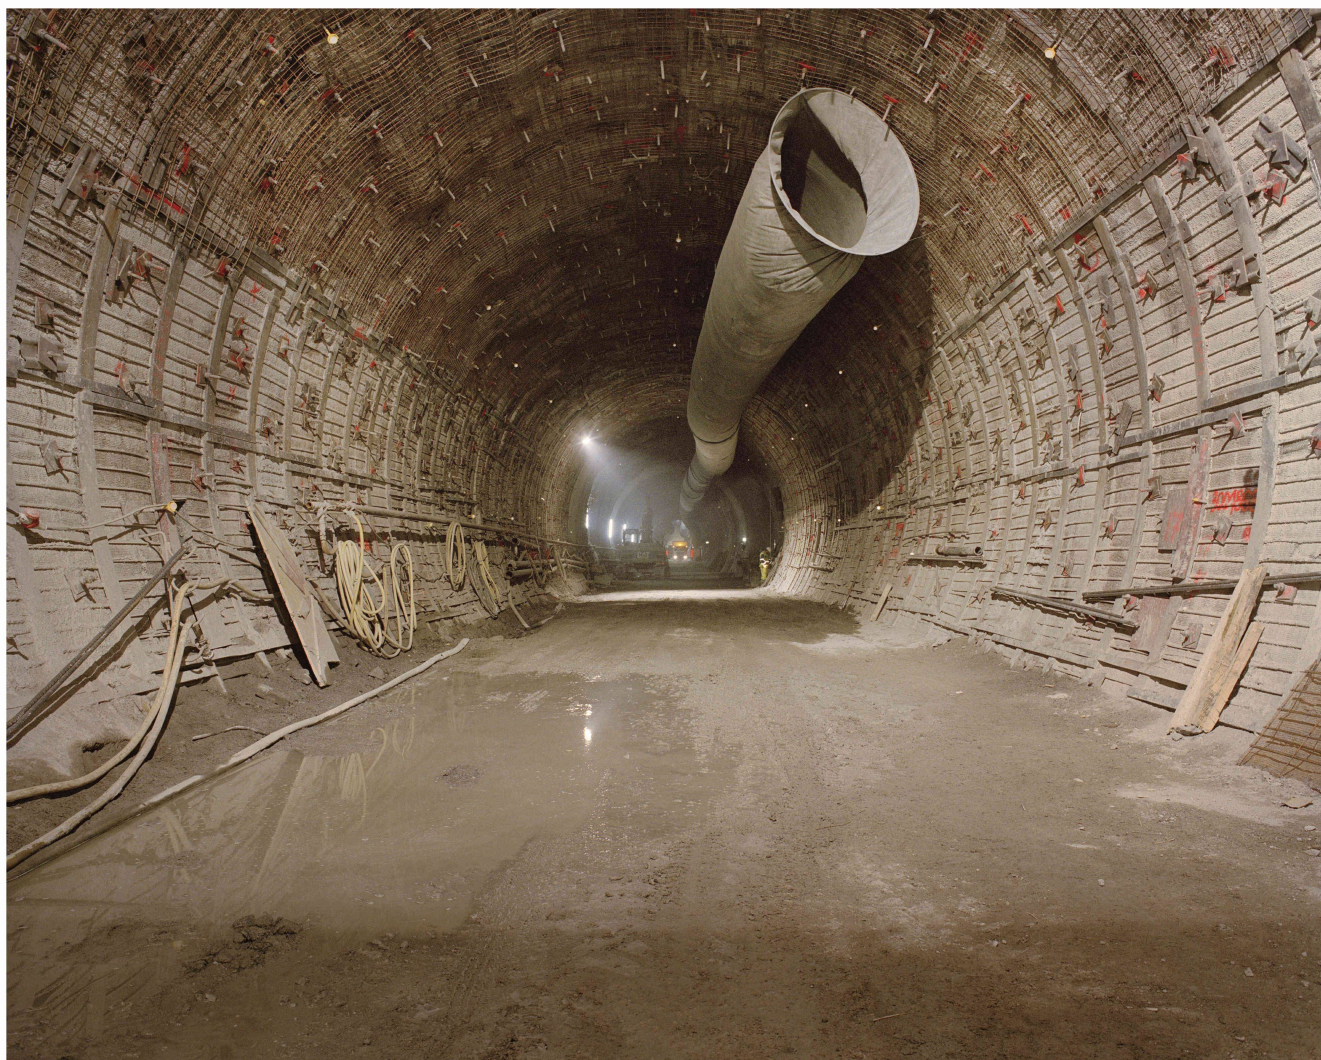
Fig. 5 : Fluage des cintres assurant le soutènement

Après quelques semaines, la pression sur le soutènement est devenue si forte que des cintres ont commencé à fluer (fig. 5), ne fournissant plus la résistance demandée. La mise en place d'ancrages lourds, de 12 m de longueur, n'a toutefois pas été à même d'empêcher la poursuite des convergences diamétrales qui ont atteint jusqu'à 1,6 m pour un diamètre d'excavation de 10 m. Ces déformations se sont produites sur une période de trois mois. Les travaux d'excavation ont alors été interrompus et une reprise de la zone était inévitable. Un nouveau type de soutènement a dû être envisagé sur la base d'une rétroanalyse<sup>3</sup> et des observations faites.

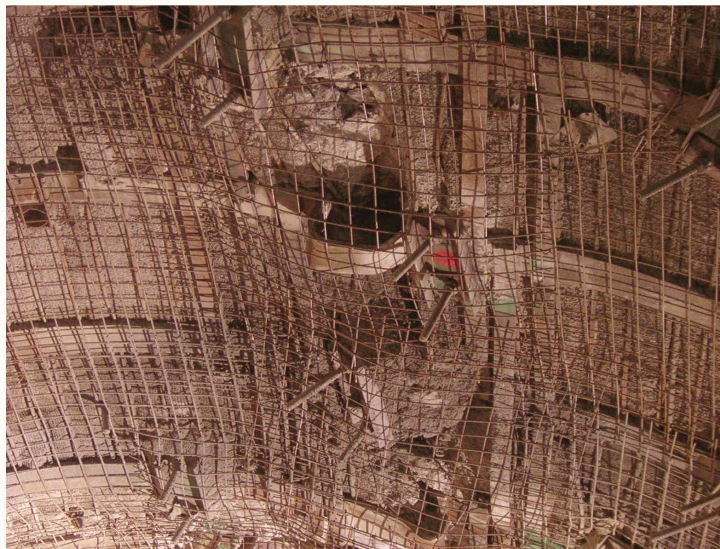
Fig. 6 : Travaux de reprofilage du tunnel Ouest

Au cours de l'exécution (fig. 6), les convergences ont dépassé les 50 cm radiaux prévus, la vitesse de déformation

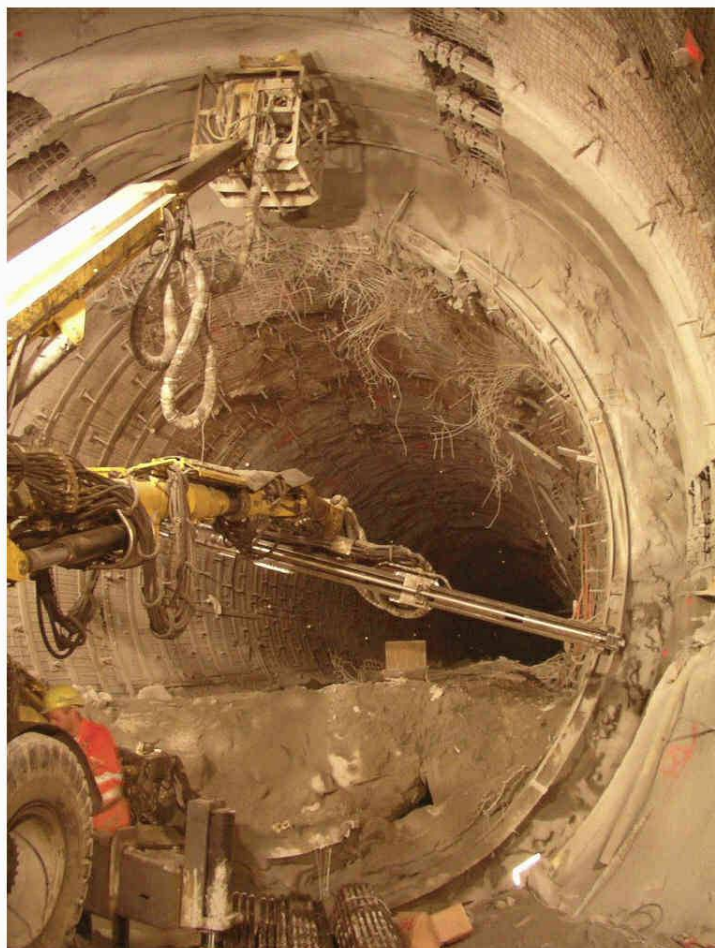
Fig. 7 : Percement du tunnel Est
