Zeitschrift: Tracés : bulletin technique de la Suisse romande
Herausgeber: Société suisse des ingénieurs et des architectes
Band: 132 (2006)
Heft: 22: Les failles d'Alptransit

Pas à pas dans le massif intermédiaire du Tavetsch

A Sedrun, le percement du massif intermédiaire du Tavetsch Nord constitue un défi considérable. Si la géologie est conforme aux prévisions, le système d'excavation a cependant dû être adapté à des particularités locales. Le concept de percement a fait ses preuves et son optimisation garantit un travail sûr, ce qui permet d'aborder le plus grand défi – la traversée de la zone de Clavaniev – avec confiance.

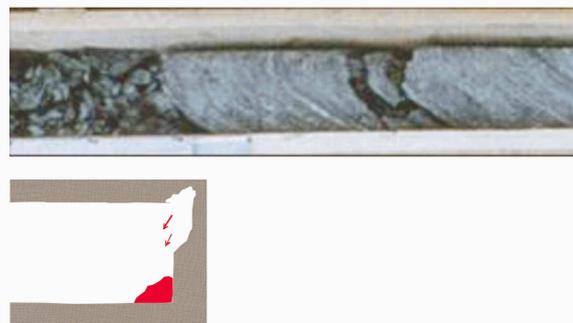
Fig. 2: Terrains poussants (à gauche) et instabilités (à droite), avec carottes caractéristiques (Document IG-GBT Sud)

Compte tenu de la très forte pression exercée par plus de 1000 m de montagnes dans cette zone, la roche y est si instable qu'elle se déforme et tend à combler l'espace excavé (terrain poussant, voir encadré p. 14). La redistribution des efforts résultant de ces mouvements aboutit néanmoins à une stabilisation de l'espace excavé. Les mouvements sont généralement lents, mais les efforts sont tels qu'aucune solution technique n'est à même de totalement les empêcher. Il faut donc choisir une méthode de soutènement autorisant ces déformations, tout en offrant une résistance susceptible de les limiter. Un autre danger caractéristique du TZM Nord tient à la nature « cassante » de la roche : celle-ci risque de se détacher de la zone faitière ou du front d'attaque lors de l'excavation, conduisant ainsi à des instabilités (fig. 2).

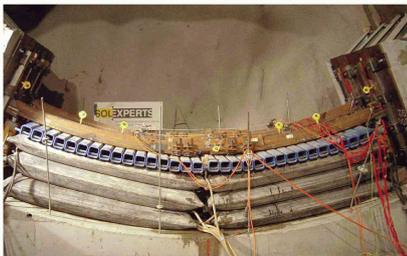
4

Fig. 4: Dispositif d'essai pour un segment d'anneau (Photo IG-GBT Sud)

Une première série d'essais (« à petite échelle ») avait pour but de comprendre le fonctionnement des différents éléments formant les anneaux, en particulier les raccords flexibles pour lesquels il s'agissait de définir les relations entre le couple de serrage, la force dans les boulons et la résistance à l'enfoncement (compression) des raccords. Cela a permis de solliciter les anneaux simples et doubles sur un seul segment et d'analyser l'influence d'un chargement asymétrique des anneaux (fig. 4). Dans un second temps, un essai « en vraie grandeur » a permis de suivre et d'analyser le comportement réel d'un

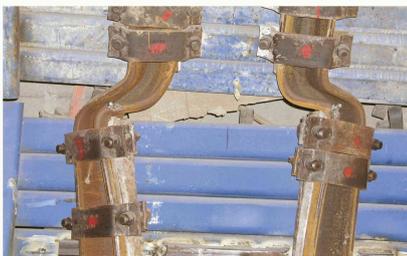
5

Fig. 5: Défaillance d'un raccord lors de l'essai grandeur nature (Photo IG-GBT Sud)

Les essais sur les éléments ont montré que les anneaux TH44 choisis supportent sans dégât les déformations radiales prévues qui peuvent atteindre jusqu'à 65 cm. L'essai grandeur nature a par ailleurs confirmé que l'anneau était à même d'utiliser la totalité de sa capacité de déformation (enfoncement maximal de chacun des raccords). La résistance minimale d'enfoncement exigée pour les raccords flexibles (400 kN) a pu être obtenue au moyen de quatre brides installées sur chacun des raccords, en appliquant un couple de serrage de 450 Nm avec un resserrage unique. Concernant la résistance du raccord après son enfoncement complet, on a systématiquement observé une défaillance par perte de stabilité des profilés dans la zone du joint (fig. 5). Ces instabilités sont apparues aussi bien lors des essais « à petite échelle » que lors de l'essai grandeur nature, et aucun essai n'a permis d'obtenir la résistance élastique théorique à la compression de l'anneau entièrement enfoncé. Les valeurs de résistance résiduelle obtenues lors des essais sont de l'ordre de 2500 kN par anneau double, ce qui correspond à environ 40 % de la force normale théorique sans tenir compte d'une instabilité.

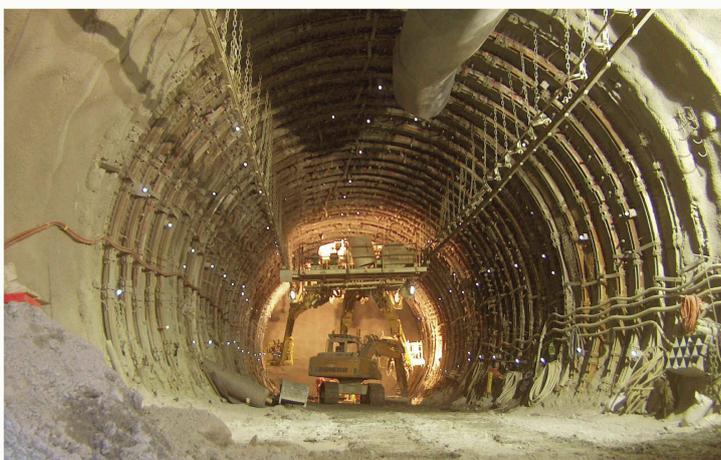
6

Fig. 6: Vue d'ensemble de l'avancement dans le massif intermédiaire du Tavetsch Nord (avec prismes pour mesurer les déformations) (Photo IG-GBT Sud)

Les déformations radiales des profils sont surveillées tous les sept mètres, sur des sections comprenant sept prismes de mesure (fig. 6). Le front d'attaque devait en outre être systématiquement équipé avec des micromètres (points de mesure dans un forage) et les déformations de certaines sections étaient surveillées au moyen d'extensomètres.

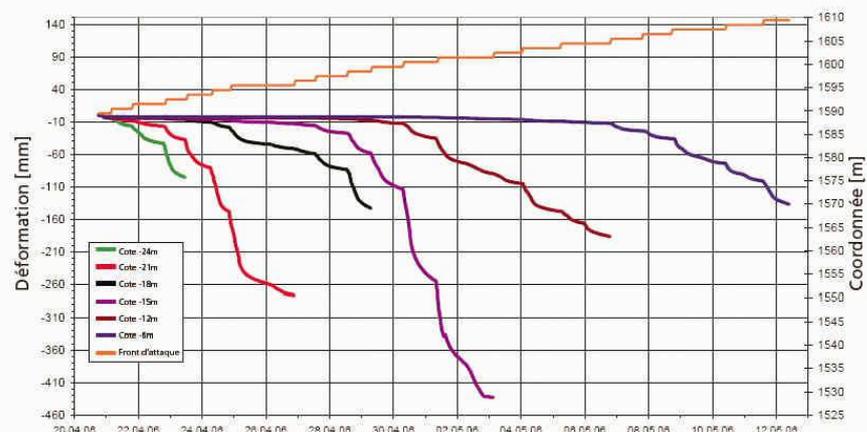
Fig. 7: Mesures avec un extensomètre RH, coordonnée 1589 (Document ARGE TRANSCO)

Les résultats obtenus avec ces extensomètres RH soulignent l'évolution par palier des déformations (fig. 7). Les mesures

sont en outre clairement corrélées avec l'excavation: les déformations augmentent brusquement au début de chaque étape, alors que leur croissance ralentit par la suite.
