Zeitschrift: Tracés : bulletin technique de la Suisse romande
Herausgeber: Société suisse des ingénieurs et des architectes
Band: 137 (2011)
Heft: 12: Béton mon amour

Artikel: Béton fibré ultra performant pour la maintenance, un nouvel élan
Autor: Denarié, Emmanuel / Kazemi-Kamyab, Hadi / Brühwiler, Eugen
DOI: <https://doi.org/10.5169/seals-154201>

Béton fibré ultra performant pour la maintenance, un nouvel élan

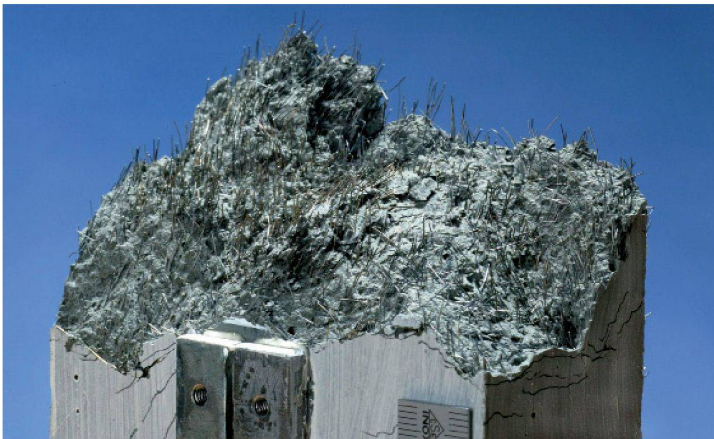
Fig. 1 : Surface de rupture de BFUP et fibrage apparent (Photo Alain Herzog)

Les BFUP sont caractérisés par une matrice ultra compacte très peu perméable [1]¹, une résistance à la compression de l'ordre de 150 à 200 MPa, une résistance à la traction supérieure à 10 MPa, et pour certains, un comportement écrouissant en traction [2] (points 1 à 2 sur la fig. 2) grâce à leur armature formée d'un réseau dense de fibres métalliques courtes (10 à 20 mm) (fig. 1).

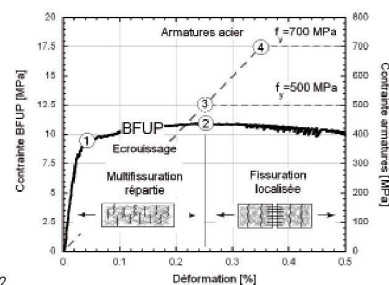
Fig. 2 : Comportement en traction uniaxiale de BFUP et comparaison avec des aciers B500 et B700 [3]

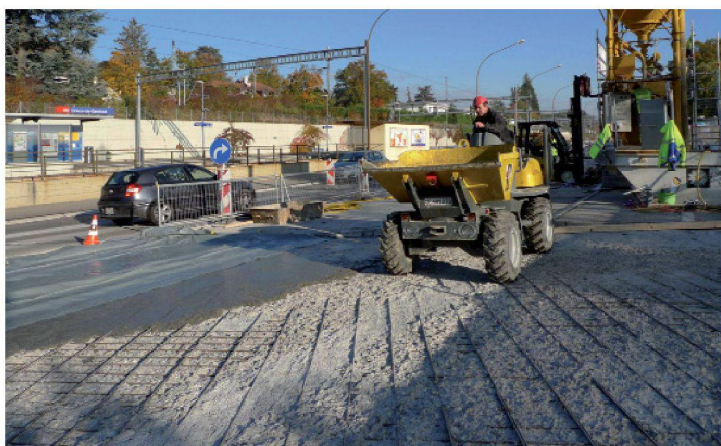
Fig. 3 : Concept d'application de BFUP sur les ouvrages, adapté d'après [4]

béton armé dans les zones critiques soumises à un environnement agressif (classes d'exposition XD2b, XD3) et à des sollicitations mécaniques importantes (fig. 3) [3]. On peut distinguer (fig. 4): des couches de protection (P), avec 25 à 30 mm de BFUP, et des couches de renforcement (R), avec 40 à 50 mm de BFUP armé. Les sections composées ainsi obtenues sont compactes et le renforcement n'entraîne pas d'augmentation du poids propre [3].
