# DEUX THÉÂTRES À VEVEY

A Vevey, on vient de réaménager le Castillo et l'Oriental, deux espaces scéniques qui occupaient, chacun à sa façon, une place importante dans la vie publique de la petite ville lémanique. Les deux réhabilitations ont été réalisées par la même équipe: le bureau architectum basé à Montreux. Analyse comparée de deux projets, qui, malgré leurs différences, témoignent d'une approche et d'une sensibilité communes.

## Le Castillo

### L'Oriental

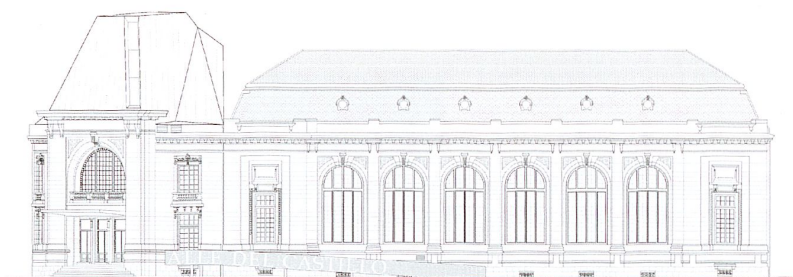
Façade Nord

- 1 Elévation du Castillo (architectum)
- 2 L'entrée principale donnant sur la place du marché (photo Thomas Telley)
- 3 Une des deux salles de réunion, sous le toit, au dessus du foyer (photo Alexander Gempeler)
- 4 Détail des décorations en staff (photo Alexander Gempeler)
- 5 L'emprunte du restaurant démoli, à l'arrière du bâtiment (photo Thomas Telley)

La remise en état ne va pas se limiter à l'assainissement et la sauvegarde de l'ornementation. Elle prévoit la création d'un nouveau toit, qui rétablit la volumétrie de celui d'origine, maladroitement remplacé par un fronton lors d'une précédente rénovation. Elle envisage surtout la démolition du restaurant adjacent, construit dans les années 1950: une structure à deux étages, sans intérêt, en rupture avec la volumétrie et les caractéristiques architecturales du Castillo.

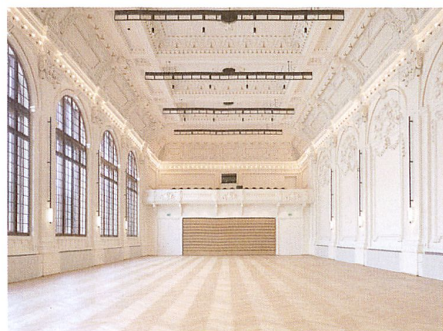
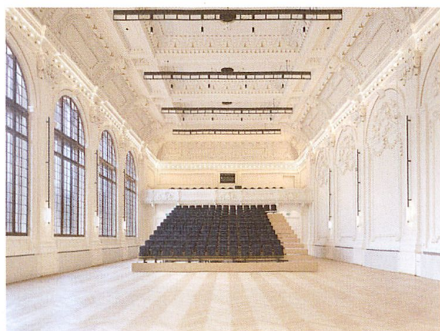
- 6 Les gradins télescopiques rangés (a) ou déployés (b). (Photo Thomas Telley)
- 7 Le dispositif technique dans les combles (photo Thomas Telley)
- 8 Coupe longitudinale (architectum)
- 9 La salle de l'Oriental, avant l'intervention d'architectum (Archéotech)
- 10 Les gradins se terminent dans la fosse d'avant scène. (Daniel Furrer)
- 11 La trappe technique de la fosse d'avant scène facilite le transport du matériel entre les espaces de rangement et la scène (photo Alexander Gempeler)

Partout où cela a été possible, les éléments anciens ont été préservés. Le fonctionnement de la salle a été nettement amélioré avec l'ajout de gradins télescopiques glissés sous le balcon ainsi que d'un système d'accrochage ajustable. Le dispositif lourd et volumineux, parfaitement dissimulé derrière les plafonds historiques, a pu être fixé sur la charpente existante. Pour donner une idée de ce que cela représente, il faut s'imaginer un gril technique, parfaitement opérationnel, caché derrière une fine couche de plâtre. Quand les projecteurs sont rangés, seuls les câbles qui tiennent les vergues tubulaires témoignent de l'existence du dispositif.

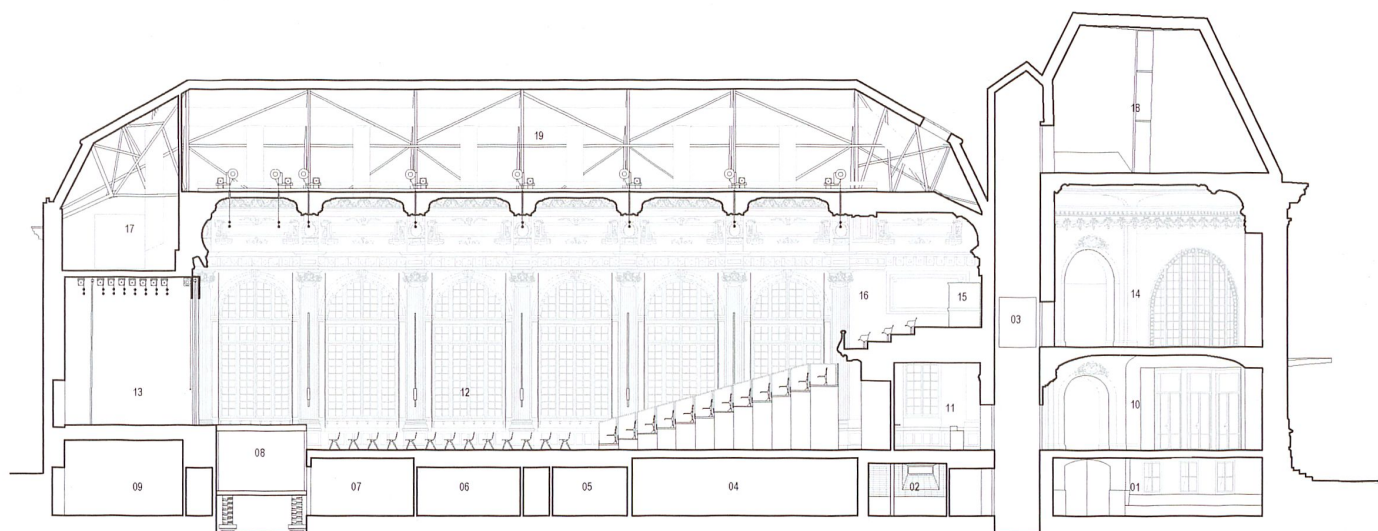
### Configuration concert assis avec grande scène

260 places parterre + 158 places jardin + 48 places galerie soit 466 places assises

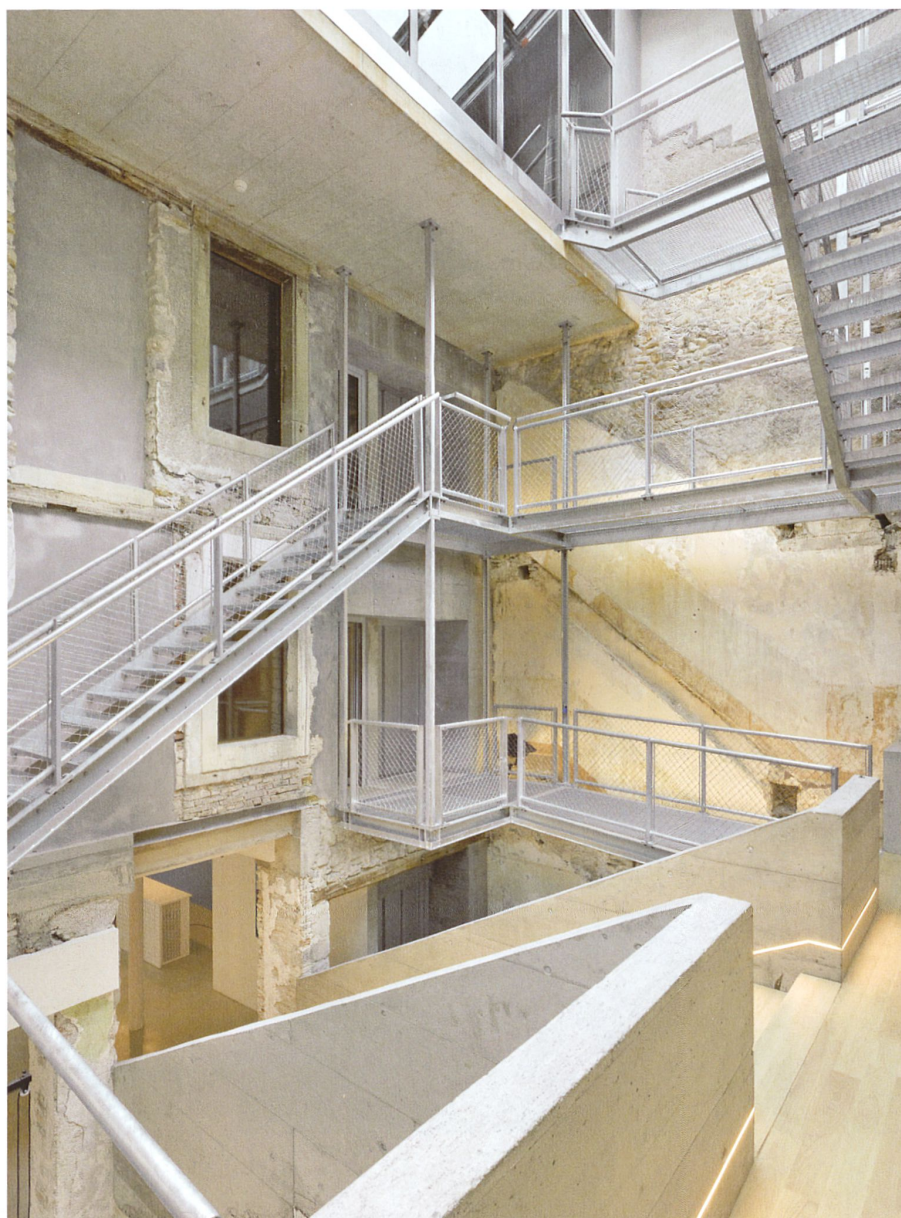
- 12 La cour intérieure est traversée de passerelles et d'escaliers métalliques. (Photo Alexander Gempeler)
- 13 Les traces de la configuration antérieure sont restées apparentes. (Photo Alexander Gempeler)
- 14 Façade de l'Oriental (photo Alexander Gempeler)
- 15 Coupe longitudinale du théâtre (Architecum)

A l'Oriental, c'est probablement le foyer qui présente le plus grand intérêt architectural. En plus des stigmates du temps qu'il expose, cet espace met en scène les circulations. Le jeu des passerelles et des escaliers pourrait être une variante contemporaine du grand escalier des théâtres du 19<sup>e</sup> siècle: un lieu qui outrepassa sa fonction pour devenir le support d'un autre spectacle, celui du théâtre de la société.

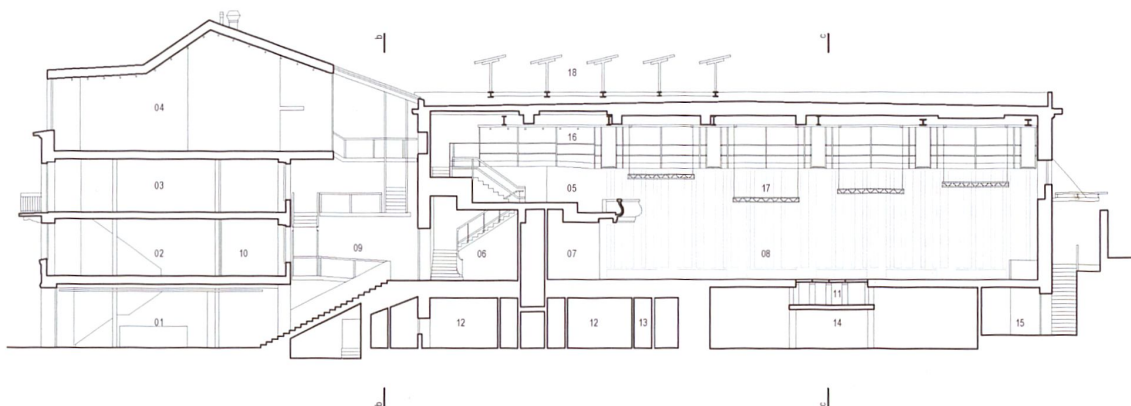
### Configuration avec la salle à plat

Côté salle, une solution astucieuse résout le problème de l'absence de hauteur suffisante pour réaliser une scène avec la hauteur technique requise: les gradins se terminent dans une fosse d'avant-scène, ce qui permet de faire émerger une scène tout en restant au niveau du sol. Cette fosse rend aussi possible l'acheminement des équipements stockés dans le dépôt, qui se trouve sous la scène. Ici aussi, les gradins sont amovibles.

Moins visible, l'adjonction d'un demi-niveau supplémentaire sous le toit offre une salle de répétition de grande qualité, à la fois spacieuse et pourvue de lumière.
