Zeitschrift: Tracés : bulletin technique de la Suisse romande
Herausgeber: Société suisse des ingénieurs et des architectes
Band: 143 (2017)
Heft: 18: Mêmes et réseaux sociaux

Artikel: Quand les montagnes s'effritent : Interview
Autor: Ancery, Christophe / Morel, Philippe
DOI: <https://doi.org/10.5169/seals-736770>

Quand les montagnes s'effritent

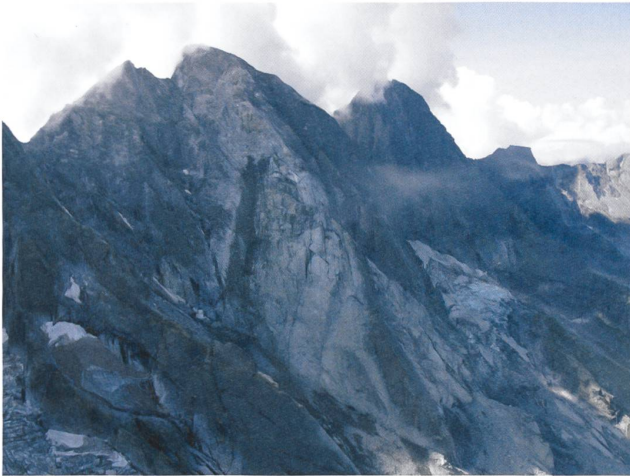
2a

- 1 Le haut du Val Bondasca, avant l'écroulement de 2011: un paysage qui fait aujourd'hui partie du passé. A gauche, le Piz Cengalo; à droite, le Piz Badile. (© By Biovit - Own work, CC BY-SA 3.0)
- 2 Un paysage bouleversé. a) Le versant NE du Piz Cengalo; la niche d'arrachement se trouve en contrebas du sommet, à gauche. b) Le fond du Val Bondasca, recouvert par les laves torrentielles successives. c) Le village de Bondo, partiellement enseveli par les laves torrentielles. (© VBS Swisstopo Flugdienst)

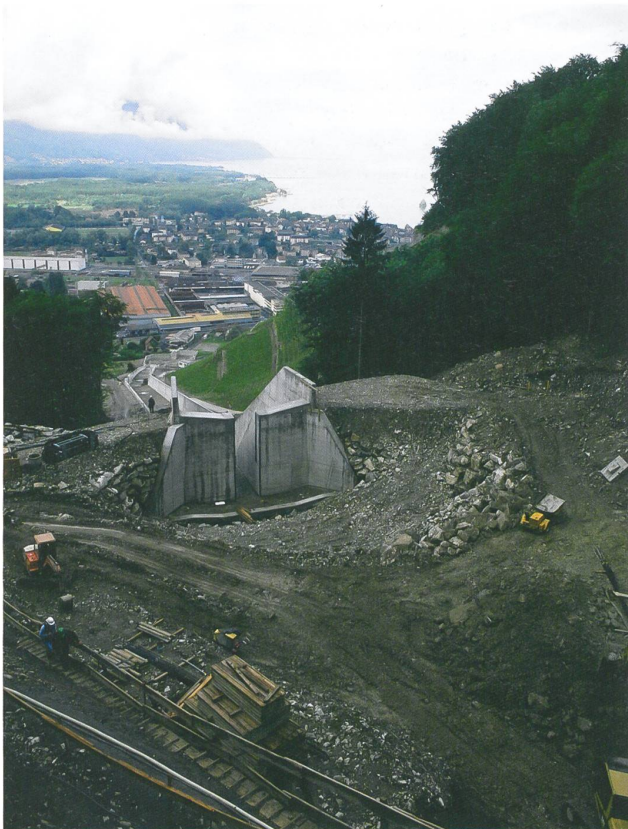
- 3 Construction d'ouvrages de protection sur le Pissot au-dessus de l'A9; en arrière-plan, on distingue la zone industrielle de Villeneuve. (© Christophe Ancey)
- 4 L'intense érosion qui ronge les flancs de l'Ilhorn est à l'origine de nombreuses laves torrentielles dans l'Ilgraben. (© Christophe Ancey)

La question de la récurrence de l'événement se pose aussi au regard des enjeux à protéger : à la suite de la lave torrentielle du Pissot, en 1995 à Villeneuve (VD), qui a envahi la chaussée de l'autoroute A9 sans faire de victimes, les autorités ont entrepris la construction d'une grosse infrastructure de protection (une plage de dépôt filtrante et un canal au-dessus de l'autoroute). Depuis 1995, le Pissot¹ en est resté un. Les coûts de cette infrastructure sont-ils vraiment justifiés ? L'A9

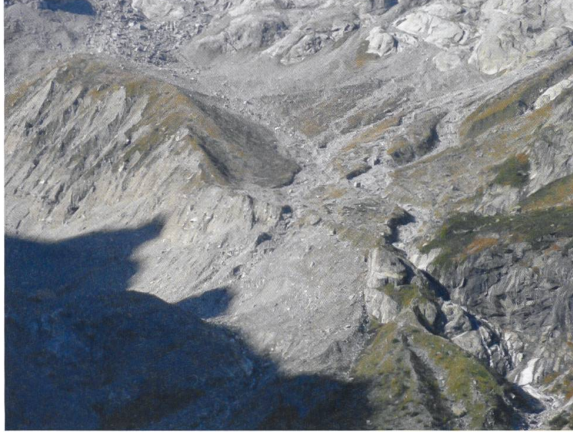
- 5 La Reuse de l'A Neuve, un exemple de nouveau danger lié aux changements climatiques (© Eric Bardou)
6 Zone de glissements de terrain (au centre de l'image) alimentant la branche sud du torrent de la Fouly. (© Eric Bardou)

La Reuse de l'A Neuve (au-dessus de la Fouly): suite au retrait du glacier, le torrent confiné contre la pente (en rive gauche du glacier) peut maintenant couler par-dessus la moraine dans le volume laissé libre par le glacier. Ce faisant, un « nouveau » danger apparaît dans le secteur avec des événements très intenses et sans précédents historiques. Une situation bien différente de celle du torrent de la Fouly, où les laves torrentielles (pluri)annuelles sont en général sans surprise et représentent davantage un problème d'entretien.
