Artikel: Hanghaus in einer Stahlbetonkonstruktion = Habitation en béton armé sur une pente abrupte = House of reinforced concrete on a steep slope

Hanghaus in einer Stahlbetonkonstruktion

Habitation en béton armé sur une pente abrupte
House of reinforced concrete on a steep slope

Entwurf 1950, gebaut 1951—1952

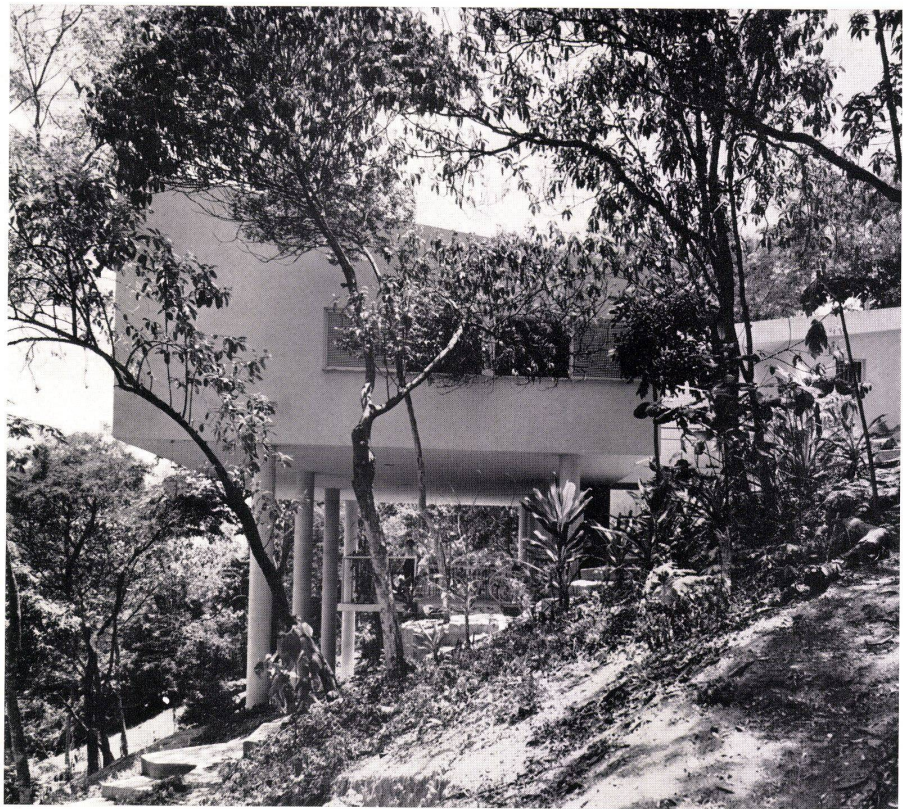
1 Südostfassade. Im Hintergrund rechts der Bauteil mit den Garagen und den Wirtschaftsräumen.

Façade sud-est. A l'arrière-plan, à droite, l'aile des garages et pièces de service.

South-east elevation. In the background to the right is the wing with the garages and the utility rooms.
