Heft: 6: Bauten für Freizeit und Erholung = Bâtiments destinés aux loisirs et aux vacances = Housing for leisure and holidays

Artikel: Parkrestaurants in den Langen Erlen, Basel

Parkrestaurants in den Langen Erlen, Basel

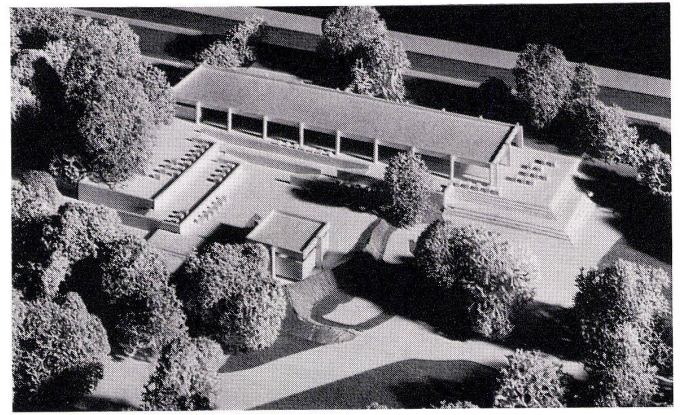
| 1 | Modellaufnahme. Gesamtansicht von Norden. | 11 | Parkplätze |

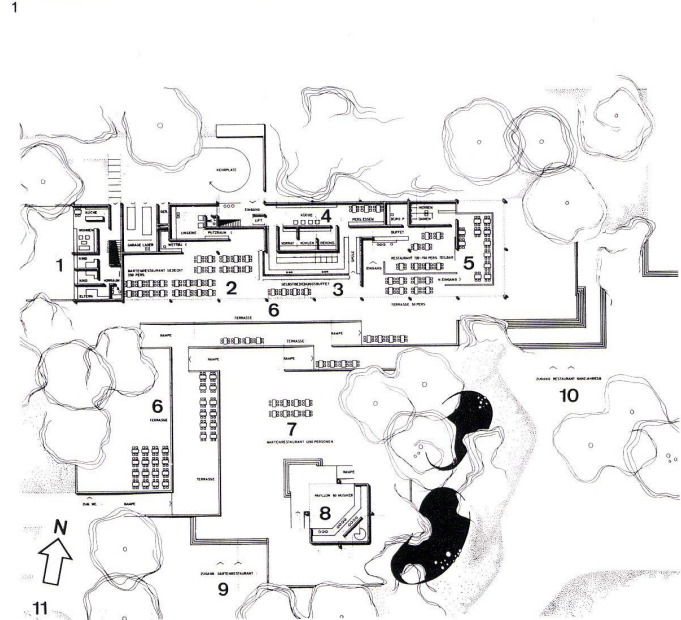
| 2 | Grundriß Erdgeschoß 1:1200. | 12 | Neues Tiergehege |
| 1 | Wohnung | 3 | Südansicht 1:1200. |
| 2 | Gedecktes Gartenrestaurant für 250 Personen | 1 | Gartenrestaurant |
| 3 | Selbstbedienungsbuffet | 2 | Selbstbedienungsbuffet |
| 4 | Küche | 3 | Ganzjahresrestaurant |
| 5 | Restaurant für 120 bis 150 Personen | 4 | Querschnitt 1:1200 durch Restaurant und Musikpavillon. |
| 6 | Terrasse | 5 | Ostansicht Musikpavillon und Restaurant 1:1200. |
| 7 | Gartenrestaurant für 1250 Personen | | |
| 8 | Musikpavillon | | |
| 9 | Zugang Gartenrestaurant | | |
| 10 | Zugang zum Restaurant für Ganzjahresbetrieb | | |

Im westlichen Teil vom Erlenparkweg ist das Bauvorhaben des Gartenrestaurants mit Musikpavillon und Parkplätzen gedacht. Parallel zur Wiese erstreckt sich ein langer, schmaler eingeschossiger Baukörper, der im östlichen Teil das Ganzjahresrestaurant mit gedeckten äußeren Sitzplätzen beherbergt. Anschließend ein Selbstbedienungsbuffet und eine große, geräumige gedeckte Sitzfläche.

Den Abschluß des Baukörpers bildet eine Vierzimmerwohnung. Darunter liegen vier Doppelzimmer und zwei Einzelzimmer für Personal.

Auf der nördlichen Seite des Gebäudes befinden sich alle erforderlichen Nebenräume.

Südlich vorgelagert sind winkelförmige Terrassierungen als Sitzflächen, die einen natürlichen Abschluß des Parkes bilden. Diagonal im Vordergrund liegt der Musikpavillon, eingebettet durch Terrainmodellierungen und Weiheranlage.
