Heft: 10: Sanierungen = Réorganisations = Reorganizations

Artikel: Haussanierung am Stadtplatz von Aarberg = Assainissement de la Place Communals d'Aarberg = Reorganization of the town square of Aarberg

Architekt Frank Geiser, Bern

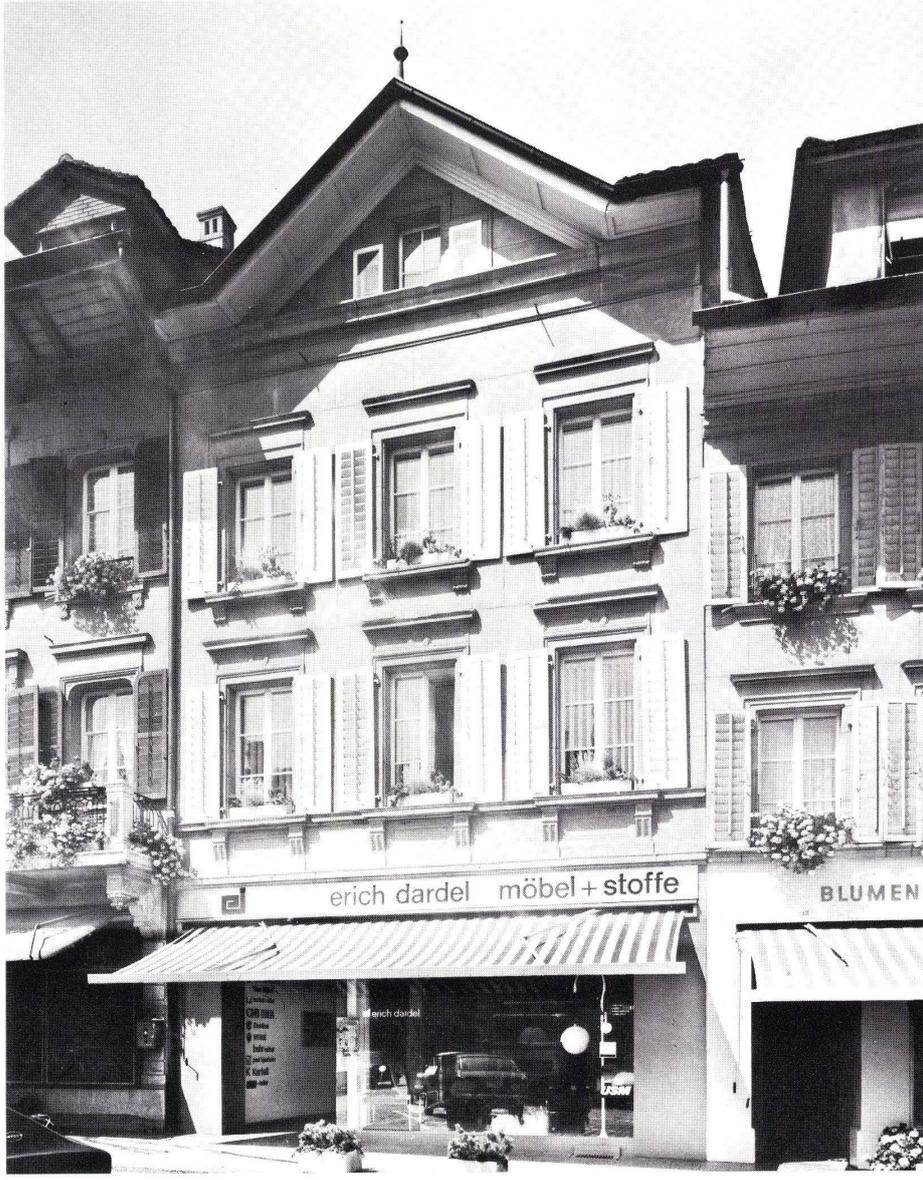
1

Fassade am Stadtplatz.

Façade donnant sur la «Stadtplatz» (Place Communale).
Façade overlooking the town square.

Das Objekt befindet sich am Stadtplatz von Aarberg. Wegen der Erhaltung des Stadtbildes und des relativ guten Zustands der Umfassungsmauern – insbesondere auch der Sandsteinfassade – konnte auf äußere bauliche Veränderungen verzichtet werden.

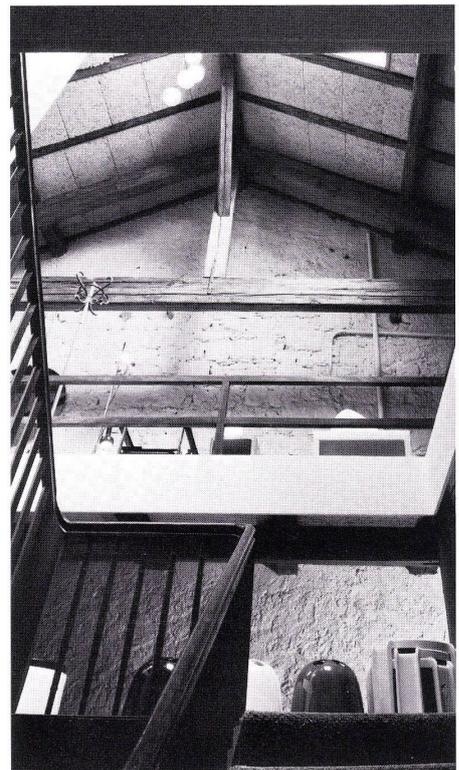
3

Blick zum Dachraum.

Vue du volume du comble.
View of roof structure.

Neben dem Abfangen des Treppenhauses über dem Erdgeschoß, dem Einbau des Aufzuges und der Erweiterung der Schaufensterfront bestand die Hauptaufgabe im Auskern des Gebäudes. Vor allem im Dachraum und Dachgeschoß ist dadurch die ursprüngliche Konstruktionsart wieder sichtbar geworden. Daneben mußten die sanitären und elektrischen Installationen sowie die Heizung neu eingerichtet werden mit dem Heiz- und Verteilraum an gut zugänglicher Stelle im Untergeschoß. Das ganze Haus verfügt über neue Fenster mit Isolierverglasung, und für die Isolation des Dachraumes sorgen zwischen die Sparren eingeschnittene Dämmplatten. Die Brandmauern konnten in den oberen Geschossen im natürlichen Zustand belassen werden und sind nur in den unteren Geschossen, wo teilweise Vormauerungen notwendig waren, mit einem groben Abrieb versehen. Sämtliche Bodenbeläge und die Treppen sind mit Teppichen belegt.

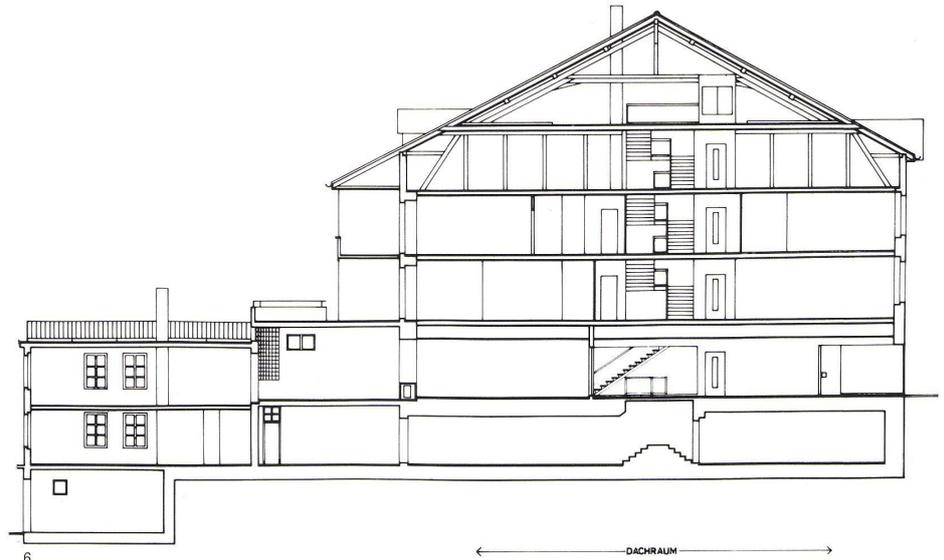
6

Querschnitt 1:300.

Coupe transversale.
Cross section.

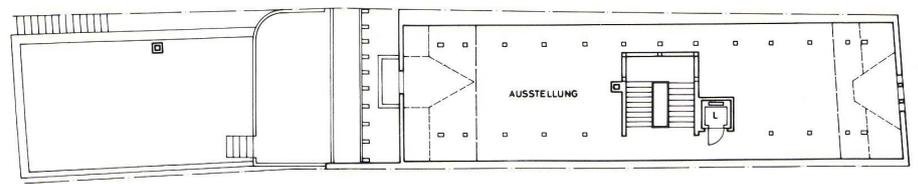
7

Grundriß Dachgeschoß 1:300.

Plan de l'étage attique.
Plan of top floor.
