Artikel: Zur Konservierung und Rekonstruktion des römischen Theaters von Augusta Raurica
Autor: Laur-Belart, Rudolf
DOI: <https://doi.org/10.5169/seals-115482>

Zur Konservierung und Rekonstruktion des römischen Theaters von Augusta Raurica

Rudolf Laur-Belart

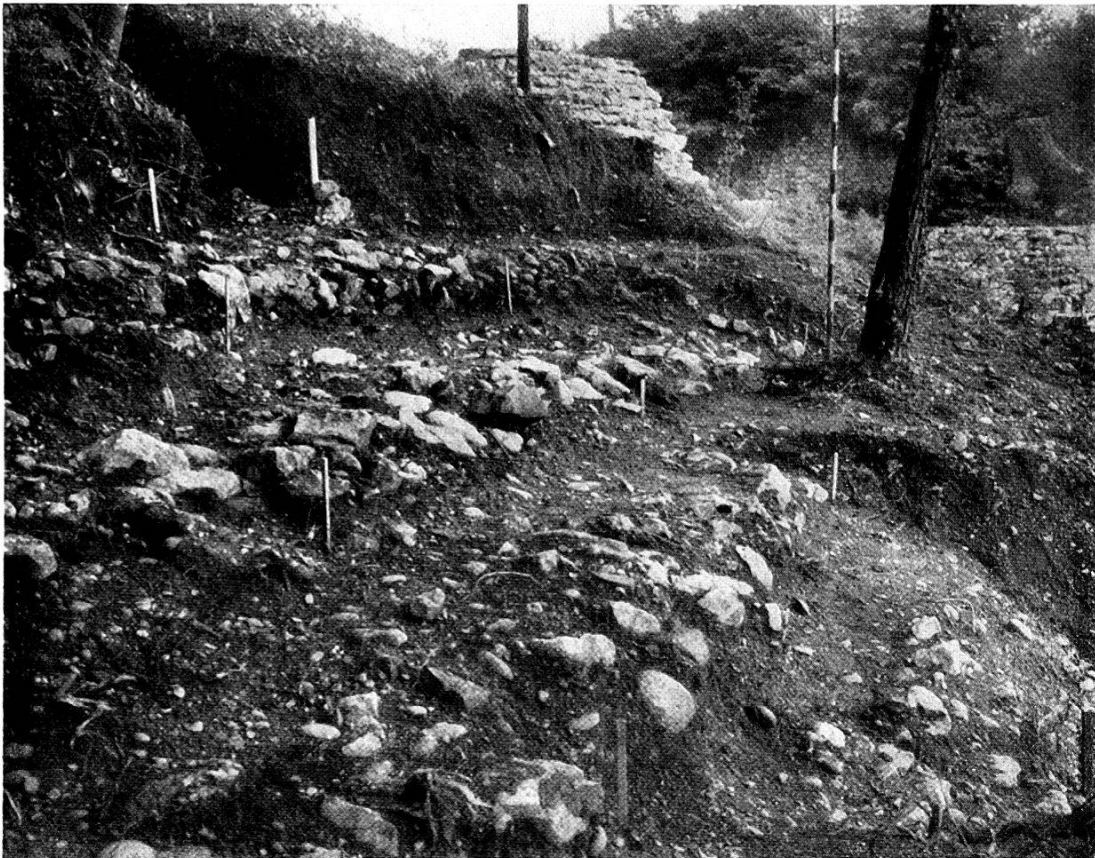
Taf. Ib. Unterlagen der Sitzstufen in Keil II, gefunden im August 1940.

eine Packung aus Kieselbollen und Bruchstücken von Kalk- und Sandsteinen, die deutlich abgestuft war. Natürlich waren die äußern Kanten dieser Packung abgewittert oder abgerutscht, aber das regelmäßige Ansteigen der Stufen und ihre dem Halbrund der Cavea angepaßte Schweifung war deutlich zu erkennen (Tafel 1 b). Es erwies sich auch, daß sich Sand-

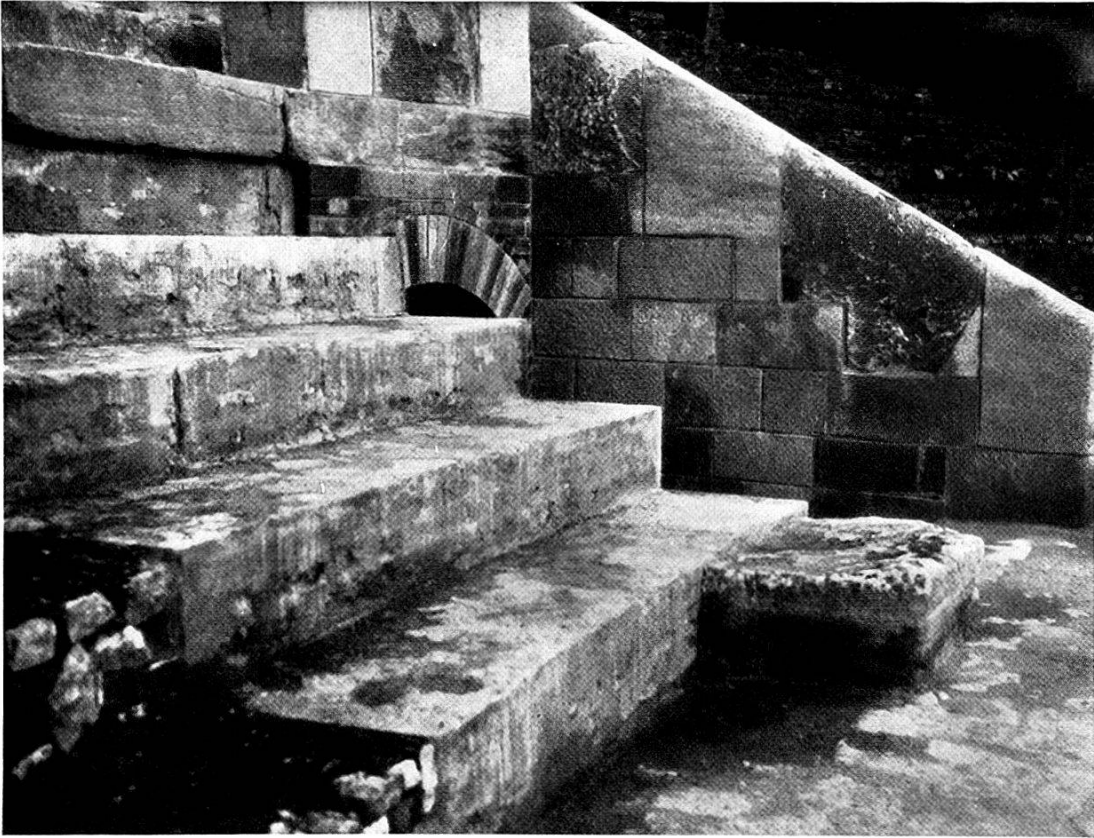
Taf. IVa. Nordausgang des Süd vomitoriums, nach der Rekonstruktion im Sommer 1941. Vorne rechts Quader der ersten Sitzstufen, links gemauerte Unterlagen, hinten erneuerte Brüstung mit Originalstein (vgl. Abb. 3).

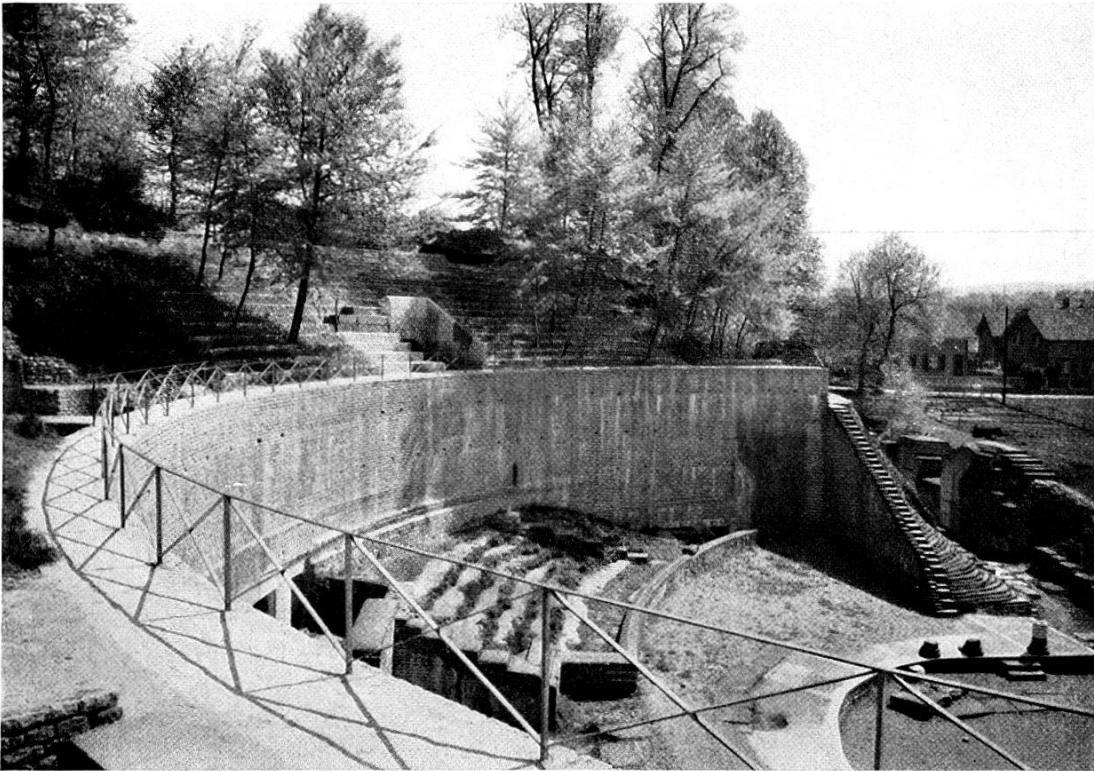
Taf. IVb. Ansicht der Cavea mit den rekonstruierten Sitzstufen, am 6. Mai 1942 (Aufnahme E. Schulz, Basel).
