## D. Abhandlungen und Vorberichte über Plangrabungen

### Vorbericht über die Leitungsgrabungen in der Rittergasse (1983/7 und 1983/21)

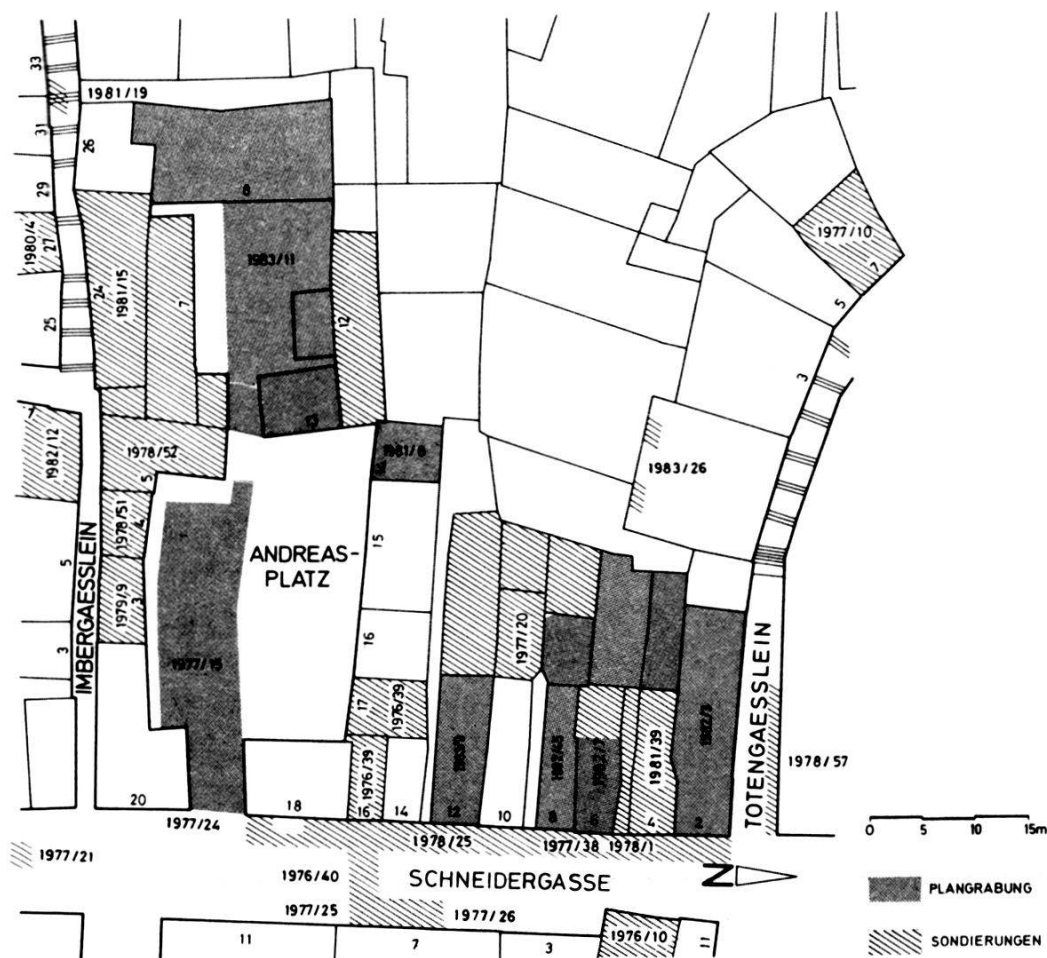
Abb. 36. Schneidergasse – Totengässlein – Andreasplatz – Imbergässlein: Situationsplan mit den untersuchten Gebieten (Stand: Sommer 1984). – Zeichnung: Ch. Bing, F. Goldschmidt. – Massstab 1:1000.
