Zeitschrift: Chronique archéologique = Archäologischer Fundbericht
Herausgeber: Service archéologique cantonal
Band: - (1984)

Artikel: Moyen Âge = Mittelalter
Autor: Schwab, Hanni / Broillet, Emmanuel / Bujard, Jacques
DOI: <https://doi.org/10.5169/seals-388927>

MOYEN ÂGE

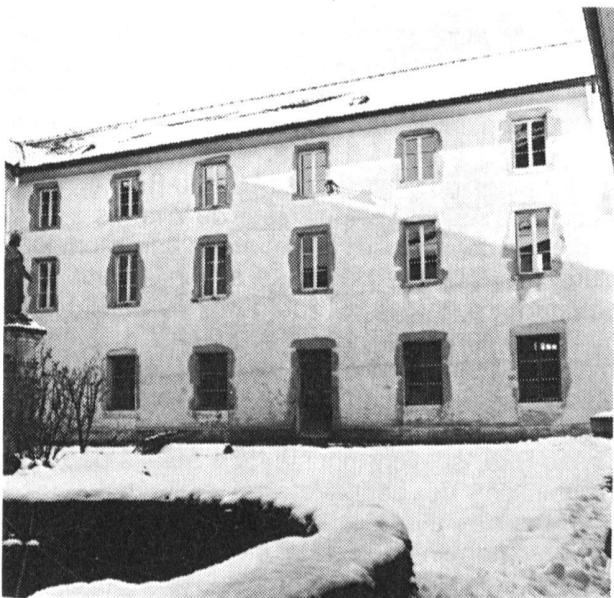
Fig. 53 *Estavayer-le-Lac. Façade à l'ouest du cloître*

Le cloître est limité à l'ouest par un bâtiment (fig. 53) construit vers 1735 et abritant une galerie au rez-de-chaussée. Celle-ci présente une architec-

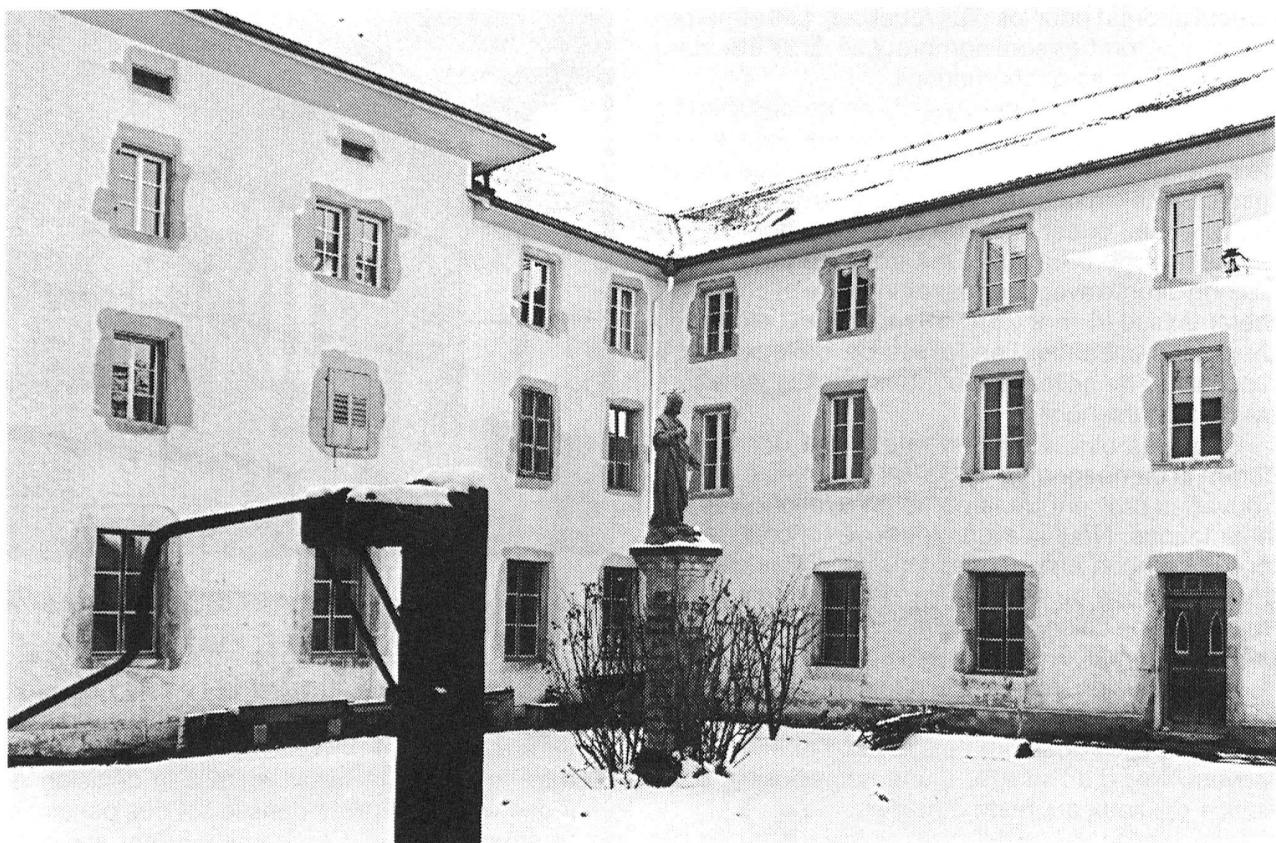
Fig. 56 *Estavayer-le-Lac.* Angle sud-ouest du cloître

L'angle sud-ouest des bâtiments conventuels a également été examiné (fig. 56) ; il est apparu que la galerie décrite ci-dessus faisait un coude pour venir s'appuyer à un édifice préexistant, rebâti en 1688.

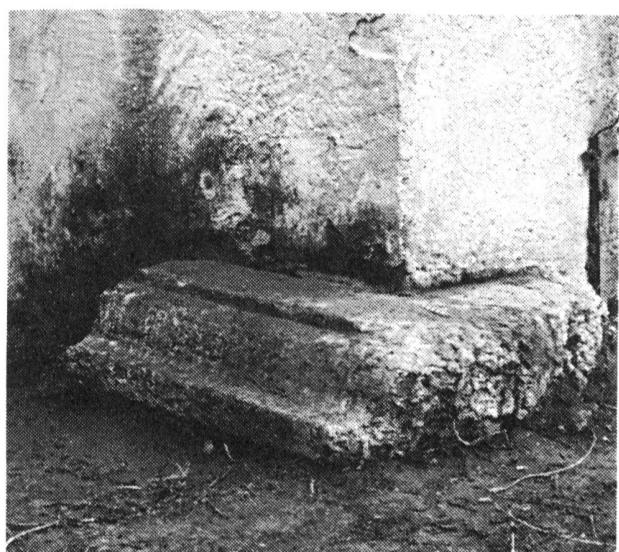
Abb. 76 Kerzers. Eckstein des Fundamentes des Schiffs im Nordosten

Es sei noch erwähnt, dass für die Ecksteine in den Fundamenten des romanischen Baus aus dem 11. Jh. grosse behauene römische Spolien (Abb. 76) aus Jurakalk verwendet wurden.

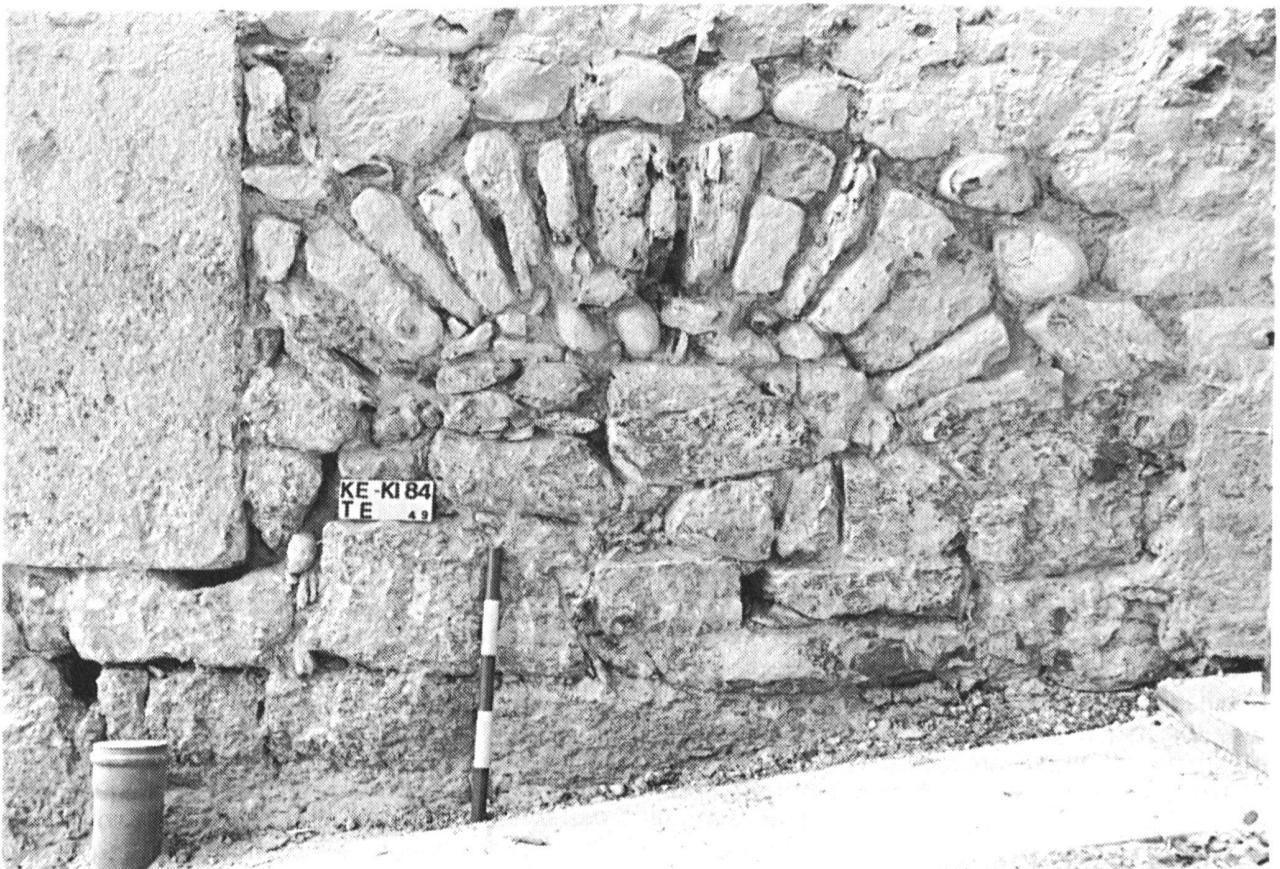
Abb. 79 Kerzers. Arcosolium in der Südostecke des Turms

Arkosolgräber eingebaut. Zum Teil beschädigte merowingerzeitliche Sarkophage aus Muschelkalk wurden in Wiederverwendung in die Turmmauer eingebaut und mit einem Bogen überwölbt. Neben dem Arkosolgrab in der Ostfront wurde zudem ein hochstehender Muschelkalksteinblock eingebaut, der ebenfalls zu einem Sarkophag gehört hatte (Abb. 79).

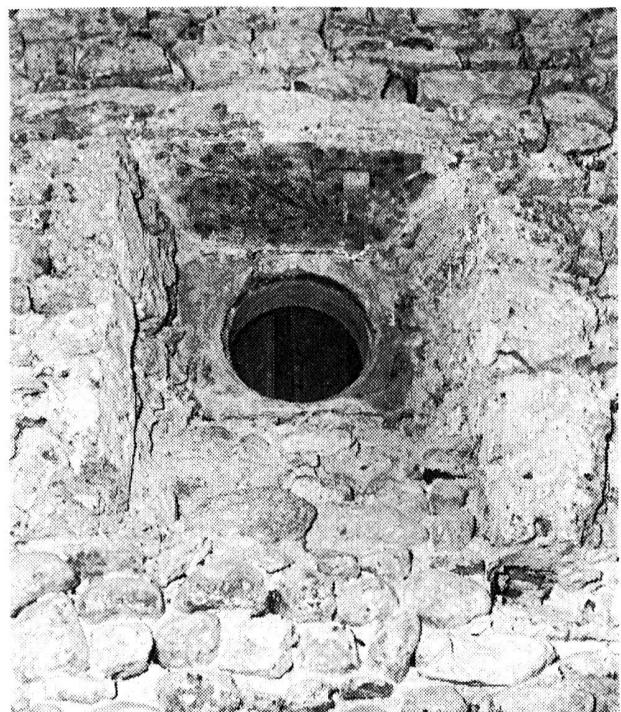
Fig. 85 *Lully. Oculus dans le mur de chevet du chœur*
