**Artikel:** Murten/Hauptgasse 24 : die Wechselfälle eines Stadthauses  
**Autor:** Bourgarel, Gilles  
**DOI:** <https://doi.org/10.5169/seals-389015>

## Murten/Hauptgasse 24, die Wechselfälle eines Stadthauses

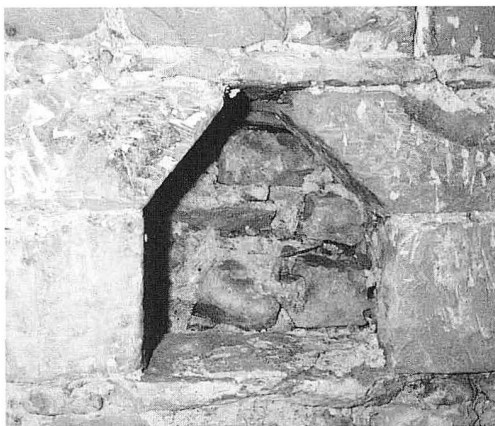
Abb. 7 Leuchternische im Kellerhals aus dem 13. Jahrhundert

Unter den Lauben befindet sich eine Mauerpartie mit einer kleinen Leuchternische. Das zeigt, dass die von der Strasse her in die Keller führenden Treppen schon am selben Ort lagen wie heute (Abb. 7). Diese Anordnung könnte meinen lassen, dass die Vorderflucht des Hauses hier verlaufen und die Parzelle einmal um die Breite des beste-

Fig. 7 Niche d'éclairage de l'entrée de la cave du XIII<sup>e</sup> siècle

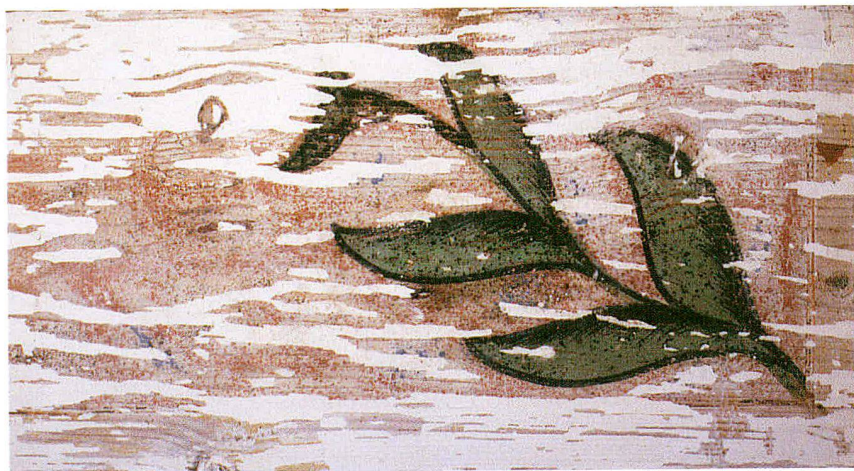
Abb. 9 Zweites Obergeschoss, Südseite, Decke von 1535/36 mit Malerereisten

Auf der Hofseite ist ein Teil der östlichen Brandmauer 1535/36 neu gebaut worden. Wahrscheinlich hat man auch das Dach ein erstes Mal angehoben, allerdings noch ohne ein weiteres Geschoss aufzusetzen. Die Balkenlage des zweiten Geschosses auf der Südseite belegt einen Gang entlang der Westmauer, der auf den Hof hinaus zum Abtritt und vielleicht auch zu einer Treppe führte.

Das Dach wird 1583/84 erneut angehoben und erreicht im Süden seine heutige Höhe. Im Norden bleibt die Traufe zwei Meter weiter unten, die Strassenfassade zählt weiterhin bloss ein Obergeschoss. Die wenigen im Erdgeschoss und im zweiten Stockwerk aufgedeckten Malereireste stammen vielleicht aus dieser Zeit (Abb. 9).

Fig. 9 Deuxième étage sud, vestiges du plafond de 1535/36 avec restes de décor peint
