**Zeitschrift:** Cahiers d'archéologie fribourgeoise = Freiburger Hefte für Archäologie  
**Herausgeber:** Service archéologique de l'État de Fribourg  
**Band:** 12 (2010)

**Artikel:** L'île d'Ogoz : quinze ans de travaux pour assurer la sauvegarde du site  
**Autor:** Bourgarel, Gilles  
**DOI:** <https://doi.org/10.5169/seals-389112>

Gilles Bourgarel

## L'île d'Ogoz: quinze ans de travaux pour assurer la sauvegarde du site

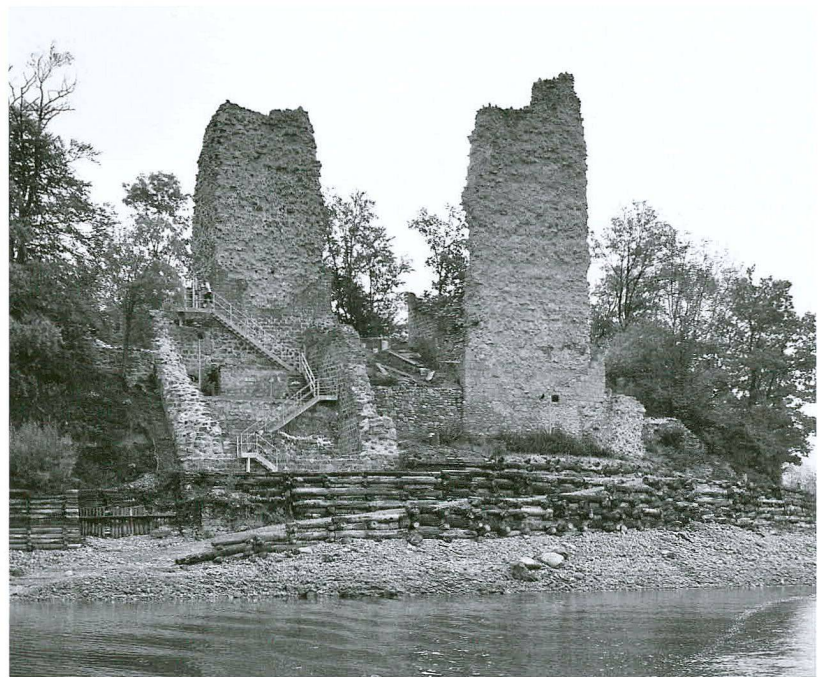
Fig. / Abb. 1

Vue sur l'île en octobre 2009, après achèvement de la restauration des tours et des murs attenants

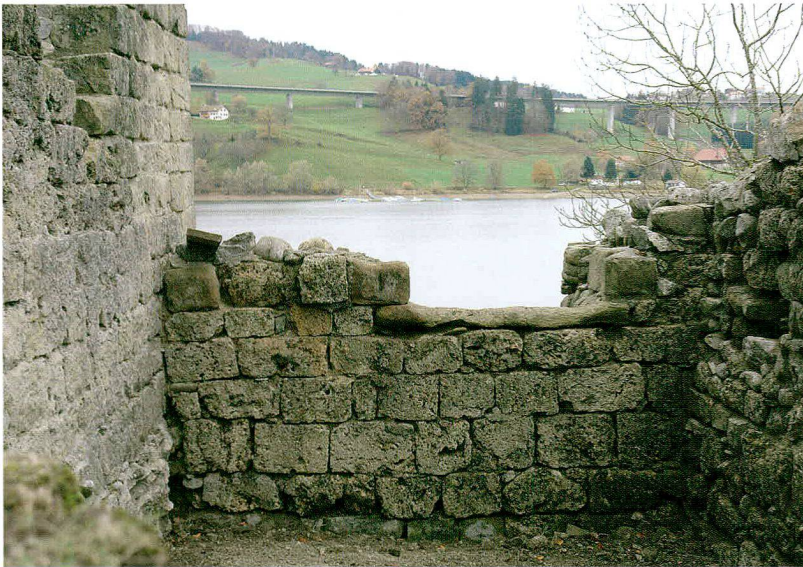
**Fig. / Abb. 5**  
Porte d'accès au corps de logis depuis l'est (état avant restauration)  
*Eingangstür in das Wohngebäude von Osten gesehen (vor der Restaurierung)*

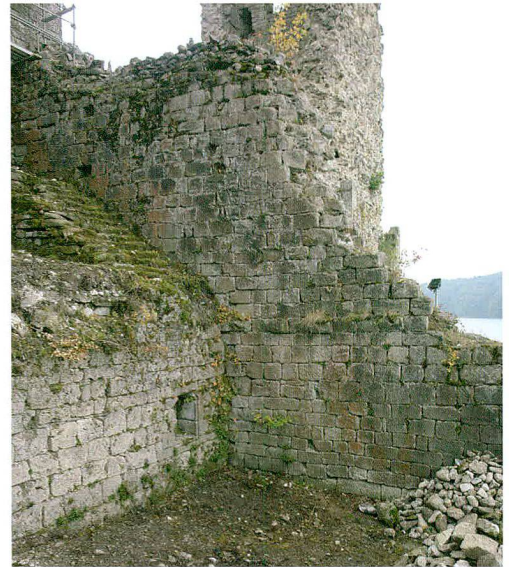
**Fig. / Abb. 6**  
Mur sud du corps de logis avec la corniche de rive appareillée; à gauche: le mur oriental du niveau inférieur (état avant travaux)  
*Südmauer vom Wohngebäude mit Wandgesims; links: die Ostmauer vom Untergeschoss (vor der Restaurierung)*

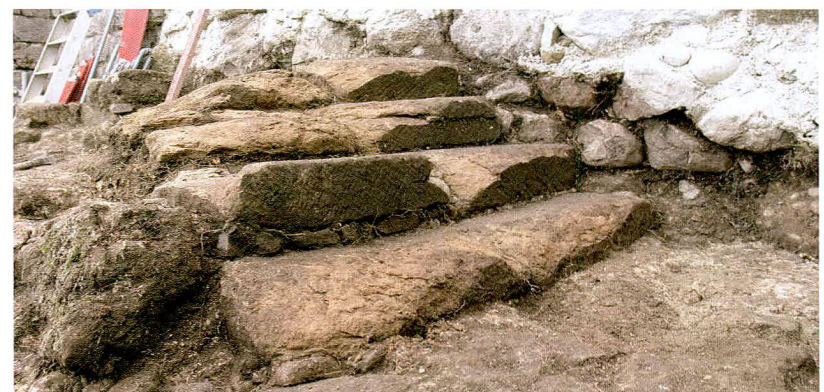
**Fig. / Abb. 7**  
Corps de logis nord, détail de l'amorce de la volée d'escalier plaquée à la tour nord  
*Nördliches Wohngebäude, Nahaufnahme vom Beginn des an den Nordturm angesetzten Treppenaufgangs*

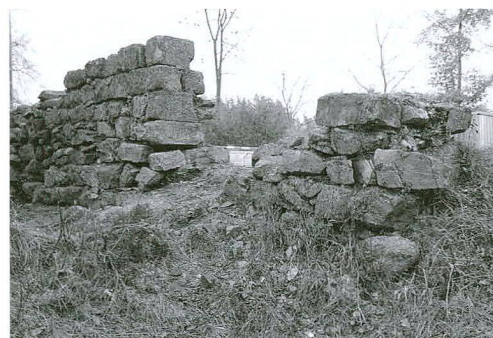
Fig. / Abb. 11

Mur de clôture oriental du château sud avec, au centre, le piédroit de porte encore conservé (état avant consolidation)

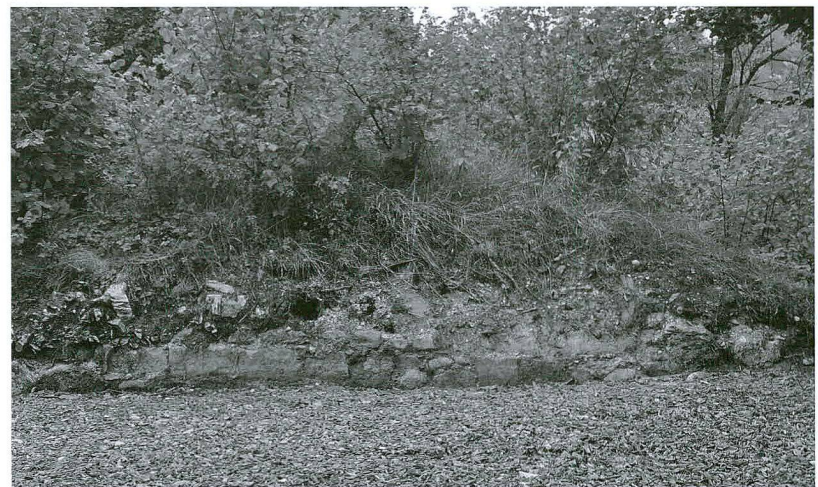
**Fig. / Abb. 13**  
Mur nord du bâtiment B.23 (aula?)  
*Nordmauer von Gebäude B.23 (aula?)*

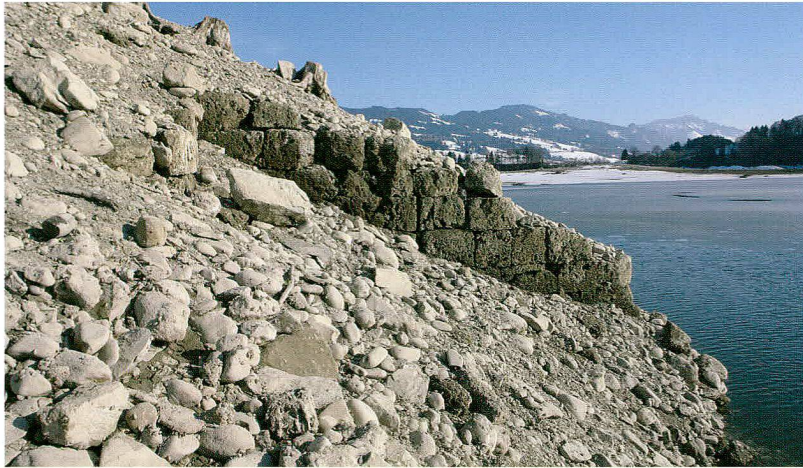
Fig. / Abb. 14

Mur ouest de la construction liée à l'entrée du bourg (B.17)  
*Westmauer eines zum Zugangsbereich des Burgstädtchens gehörenden Bauwerks (B.17)*

tuf (fig. 14). Pour accéder aux châteaux, on devait probablement emprunter le même chemin qu'aujourd'hui, mais nous ignorons à quel endroit il bifurquait au nord; il ne passait probablement pas très loin de la chapelle, mais en suivant un autre tracé que le sentier actuel, qui recoupe des murs. Plus à l'est, deux bâtiments (voir fig. 2, B.14 et B.12) font déjà partie des maisons du

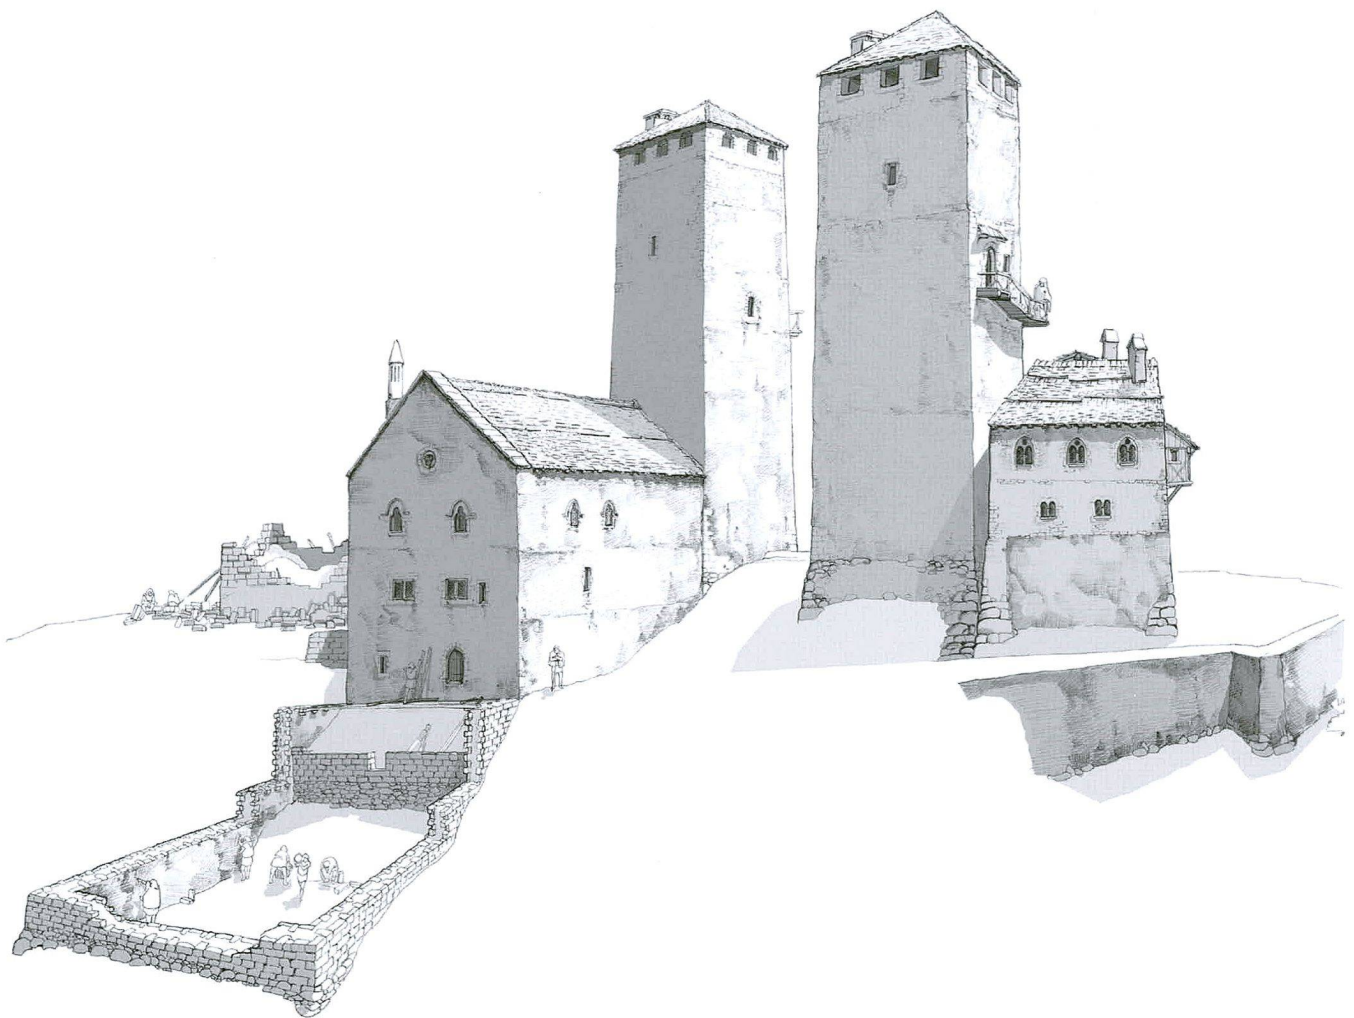
Fig. / Abb. 16

Essai de restitution des châteaux de Pont-en-Ogoz aux alentours de 1300; vue depuis l'ouest (réalisée en 2010)

état très ruiné constitue un inconvénient majeur, toutefois contrebalancé par le bon corpus d'édifices de cette époque dans la région: une vingtaine de grandes tours de plan carré, dont onze dans le canton de Fribourg, érigées entre 1230 et 1320<sup>16</sup>. Avec une telle quantité d'exemples comparables conservés, il ne devrait quasiment pas subsister d'incertitudes à cet essai de restitution, mais tel n'est hélas pas le cas. En effet, seules trois de ces tours possèdent encore leur couronnement médiéval et ceux-ci offrent plusieurs restitutions possibles, le chemin de ronde sommital pouvant être couvert ou à ciel ouvert, à simples merlons ou à baies-crèneaux avec linteaux en arc segmentaire ou droit et sur coussinets. Compte tenu du fait que cette tour était habitable et de dimensions restreintes, une toiture à quatre pans paraît la plus simple et la plus logique; le nombre de niveaux au-dessus de l'entrée, soit un seul niveau de cinq mètres de hauteur, a été dicté par les proportions de la tour, l'une des plus petites de la région. Le couronnement a été doté ici de baies-crèneaux à linteau sur coussinets, mais de simples créneaux sont tout aussi vraisemblables et leur nombre reste très aléatoire, celui de trois correspondant à un maximum. La tour atteignait donc probablement une hau-

La restitution du corps de logis comporte déjà plus d'incertitudes, car d'une part le corpus des comparaisons se réduit singulièrement et les rares exemples conservés ont subi de profondes transformations, d'autre part l'emplacement et la forme de ses ouvertures restent très conjecturels. Le demi-linteau d'une baie en arc brisé et trilobé découvert en contrebas en 1999 (fig. 17) a toutefois aiguillé les comparaisons vers le château de Grandson, plus précisément vers son corps de logis sud. Également daté de la fin du XIII<sup>e</sup> siècle, il est en effet aussi l'un des rares exemples de corps de logis dont la toiture a été dotée de deux pans<sup>17</sup> – les autres cas offrent des toitures à un seul pan prenant appui sur les courtines, ce qui ne pouvait être le cas ici. Le nombre de niveaux, défini grâce aux vestiges conservés, a été fixé à trois; à moins d'éga-

ment surélever la tour, un quatrième niveau est en effet peu probable. Ce corps de logis a donc été doté de trois niveaux se développant dans la pente, sa façade occidentale atteignant une hauteur de dix-huit mètres au sommet de son pignon percé d'un *oculus* trilobé comme l'était celui de l'aile sud du château de Grandson. Cette disposition avec pignon en façade paraissait plus vraisemblable qu'une toiture à croupe ou un simple toit en appentis, vu le caractère ostentatoire d'un tel corps de logis seigneurial qui abritait très probablement une *aula* placée ici au troisième niveau de sorte que l'on puisse la doter d'une charpente apparente, comme celle de Grandson. Quant à sa couverture, elle devait être de tavlons: l'absence de fragments de tuiles aux abords immédiats du bâtiment en apporte la quasi-certitude. Enfin, comme les éléments conservés rendent hasardeuse une restitution de l'extension de ce corps de logis
