L'île d'Ogoz : quinze ans de travaux pour assurer la sauvegarde du site

Autor(en): **Bourgarel, Gilles**

Zeitschrift: **Cahiers d'archéologie fribourgeoise = Freiburger Hefte für Archäologie**

L'île d'Ogoz: quinze ans de travaux pour assurer la sauvegarde du site

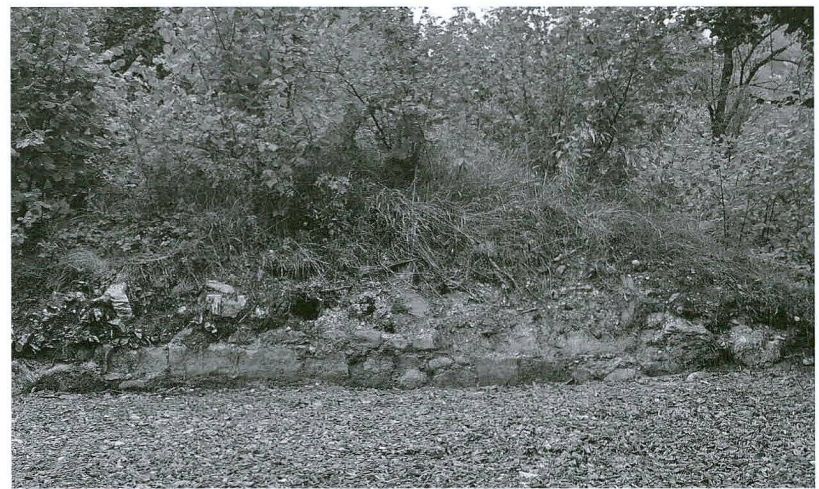
Fig. / Abb. 13
Mur nord du bâtiment B.23 (aula?)
Nordmauer von Gebäude B.23 (aula?)

Cinq mètres à l'est, l'angle de deux murs de boulets qui se prolongeaient au sud et à l'ouest annonçait les deux côtés d'un enclos de 50 x 20 m qui s'étendait jusqu'à la chapelle d'un côté et jusqu'au pied de l'escalier d'accès à la tour nord de l'autre. Les matériaux utilisés, des boulets, suggèrent une construction ancienne, mais ces vestiges qui restent apparents correspondent en fait à des fondations construites, comme presque toutes celles du site, avec ce matériau résistant et abondant sur place. Ces murs pourraient donc être contemporains des deux tours, dont les fondations sont en l'occurrence également constituées de boulets. Cet enclos pourrait renvoyer au bourg-refuge, ou «ressat», auquel cas il occuperait une position similaire à celui de Rue, construit par Pierre II de Savoie à partir de 1260, entre château et église⁹. A l'intérieur de cet enclos subsistent les vestiges d'un bâtiment dont seuls deux des trois côtés dégagés restent visibles (voir fig. 2, B.23). D'une longueur de 13 m pour une largeur d'au moins 7 m, cette construction dressée en boulets ainsi qu'en moellons de molasse et de tuf a, tout comme le corps de logis du château nord, été détruite par un incendie (fig. 13). Les maçonneries suggèrent une construction du XIII^e ou du XIV^e siècle et sa position, à la char-

nière entre bourg et château, évoque une *aula* (ou salle de justice) qui aurait été dressée dans le bourg-refuge, à proximité de la chapelle, à un emplacement comparable à celui qu'occupait la «cour de justice» de Rue, érigée en bois au début du XV^e siècle, mais plus logiquement à l'extérieur du bourg-refuge¹⁰. Il pourrait aussi s'agir d'une maison, voire même de la demeure de l'un des coseigneurs vu leur nombre dès la fin du XIII^e siècle¹¹.
