Zeitschrift: Cahiers d'archéologie fribourgeoise = Freiburger Hefte für Archäologie
Herausgeber: Service archéologique de l'État de Fribourg
Band: 12 (2010)

Artikel: Morat : la villa de Combette dans tous ses états
Autor: Matthey, Cécile / Mouquin, Elsa
DOI: <https://doi.org/10.5169/seals-389115>

Morat: la villa de Combette dans tous ses états

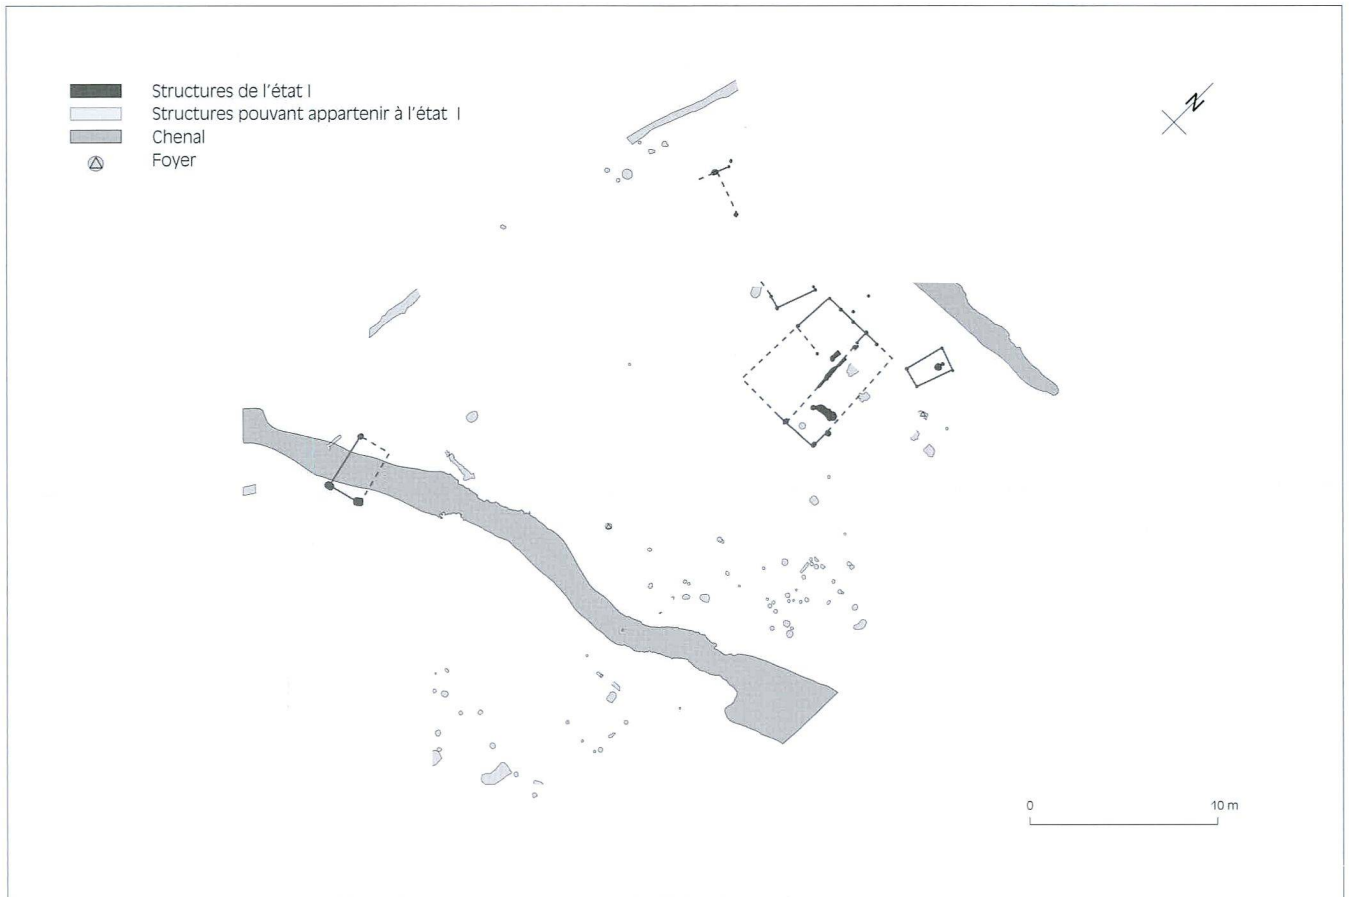
Fig. 2 Etat I (1^{re} moitié du 1^{er} siècle après J.-C.)

Le premier état rassemble d'une part des bâtiments en terre et bois, matérialisés par des trous de poteau et des sablières, et d'autre part le mobilier découvert dans le chenal situé au sud de la terrasse (fig. 2). Les structures et le mobilier n'ont aucun lien stratigraphique, mais leur antériorité par rapport aux états maçonnés permet de les associer. Les bâtiments mis en évidence et les quelques éléments isolés couvrent toute la première moitié du I^{er} siècle après J.-C. Certaines structures – notamment une série de trous de poteau – peuvent avoir fonctionné aussi bien avec ce premier état qu'avec l'état II.

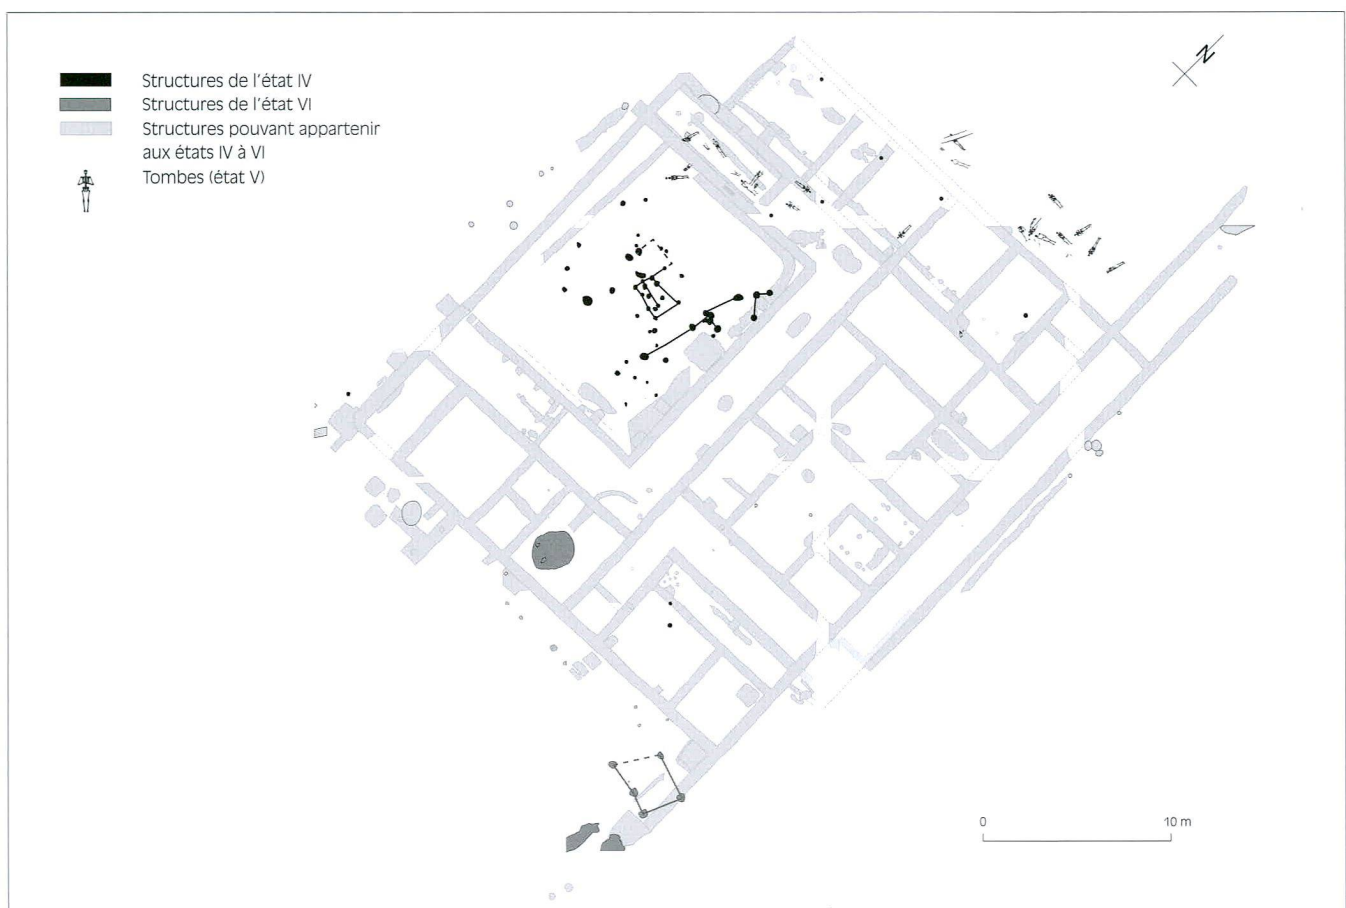
Fig. 5 Etats IV à VI (Bas-Empire - XIII^e siècle après J.-C.)

Ces états réunissent toutes les occupations postérieures à l'état III et à l'abandon de la villa (fig. 5). Dans la cour, une série de trous de poteau, dont certains dessinent des bâtiments, sont implantés dans un grand remblai formé d'éléments de démolition de la villa. Si le mobilier témoigne de fréquentations au Bas-Empire et au Haut Moyen Age, la stratigraphie ne permet pas d'attribuer les bâtiments

à l'une ou l'autre de ces périodes (état IV). Des tombes des VIII^e et IX^e siècles sont ensuite implantées au nord du site (état V). Enfin, une grande fosse-atelier, datée du Moyen Age (X^e-XIII^e siècle) par le mobilier, est creusée dans un local de l'aile sud de la villa (état VI).
