Zeitschrift: Cahiers d'archéologie fribourgeoise = Freiburger Hefte für Archäologie
Herausgeber: Service archéologique de l'État de Fribourg
Band: 19 (2017)

Artikel: Fribourg, abbaye de la Maigrange : nouveau voile levé sur l'histoire de la construction
Autor: Bourgarel, Gilles
DOI: <https://doi.org/10.5169/seals-825779>

Fribourg, abbaye de la Maigrauge: nouveau voile levé sur l'histoire de la construction

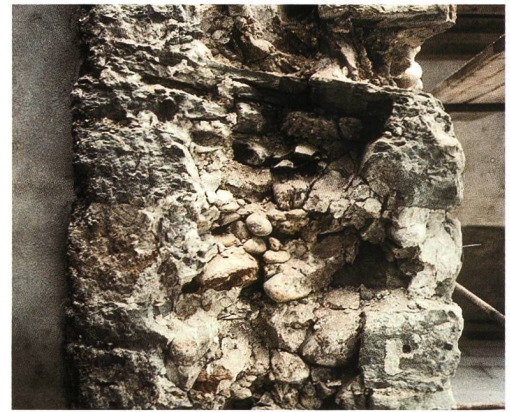
Fig. / Abb. 3

Partie nord de la clôture primitive, coupe du mur en 1982, 1255-1261

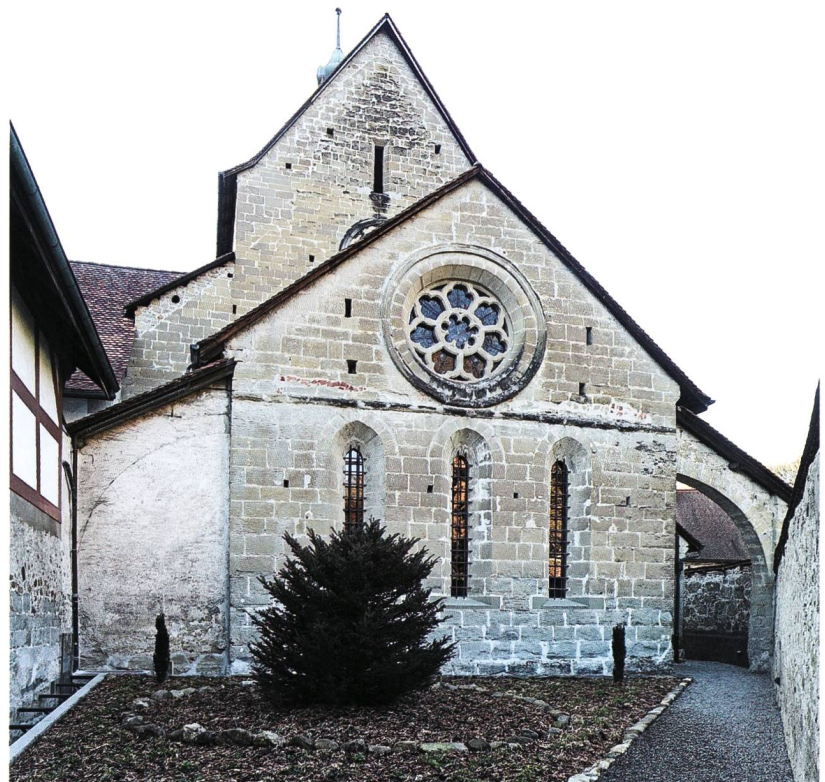
Fig. / Abb. 4

Chevet de l'église après les travaux de 2015, dès 1262
Kirchenapsis nach der Restaurierung im Jahre 2015, ab 1262

Les observations réalisées sur les façades orientales de l'église confirment la chronologie relative entre la clôture et l'église. Le chevet (fig. 4), par lequel l'érection de l'église a débuté, prend bien appui sur la clôture et a précédé la construction de l'aile orientale qui s'y adosse.

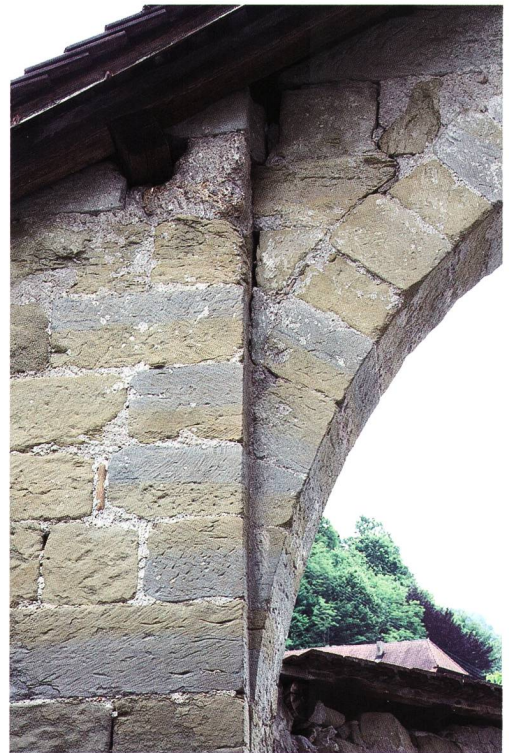
Fig. / Abb. 6

Détail de l'arc-boutant nord du chœur
Detail des nördlichen Strebebogens des Chors

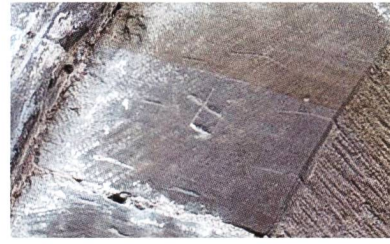
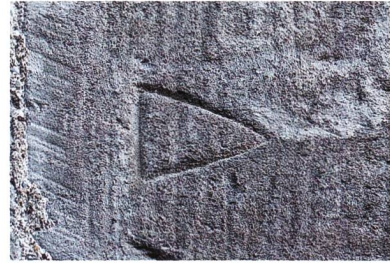
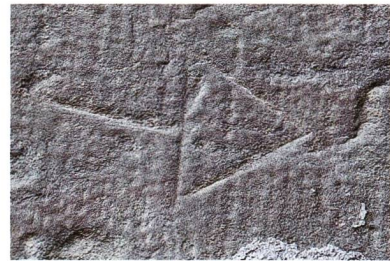
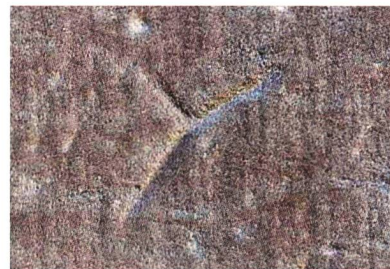
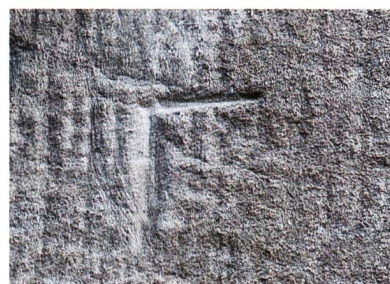
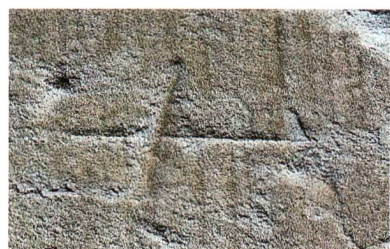
Fig. / Abb. 7

a-g) Marques lapidaires sur le mur est du chœur
a-g) Steinmetzzeichen an der Mauer des Chors

sept marques lapidaires qui n'avaient jamais été relevées. Ces marques, toutes différentes, se concentrent sur les chanfreins des trois fenêtres du chevet et sur la rose (fig. 7). Les quatre dernières marques (voir fig. 7.d-g) se retrouvent sur des monuments de la ville de Fribourg ainsi qu'à Hauterive¹⁰, mais elles sont plus tardives¹¹. Elles ont donc été en usage sur une longue période, manifestement utilisées par plusieurs générations de tailleurs de pierre, pour autant qu'il s'agisse bien de marques de tâcherons. Elles ne sont ici d'aucune aide pour la datation des étapes de construction de l'église, mais il faut souligner que l'une d'entre elles (voir fig. 7.f) avait déjà été relevée sur le mur sud de l'aumônerie¹².

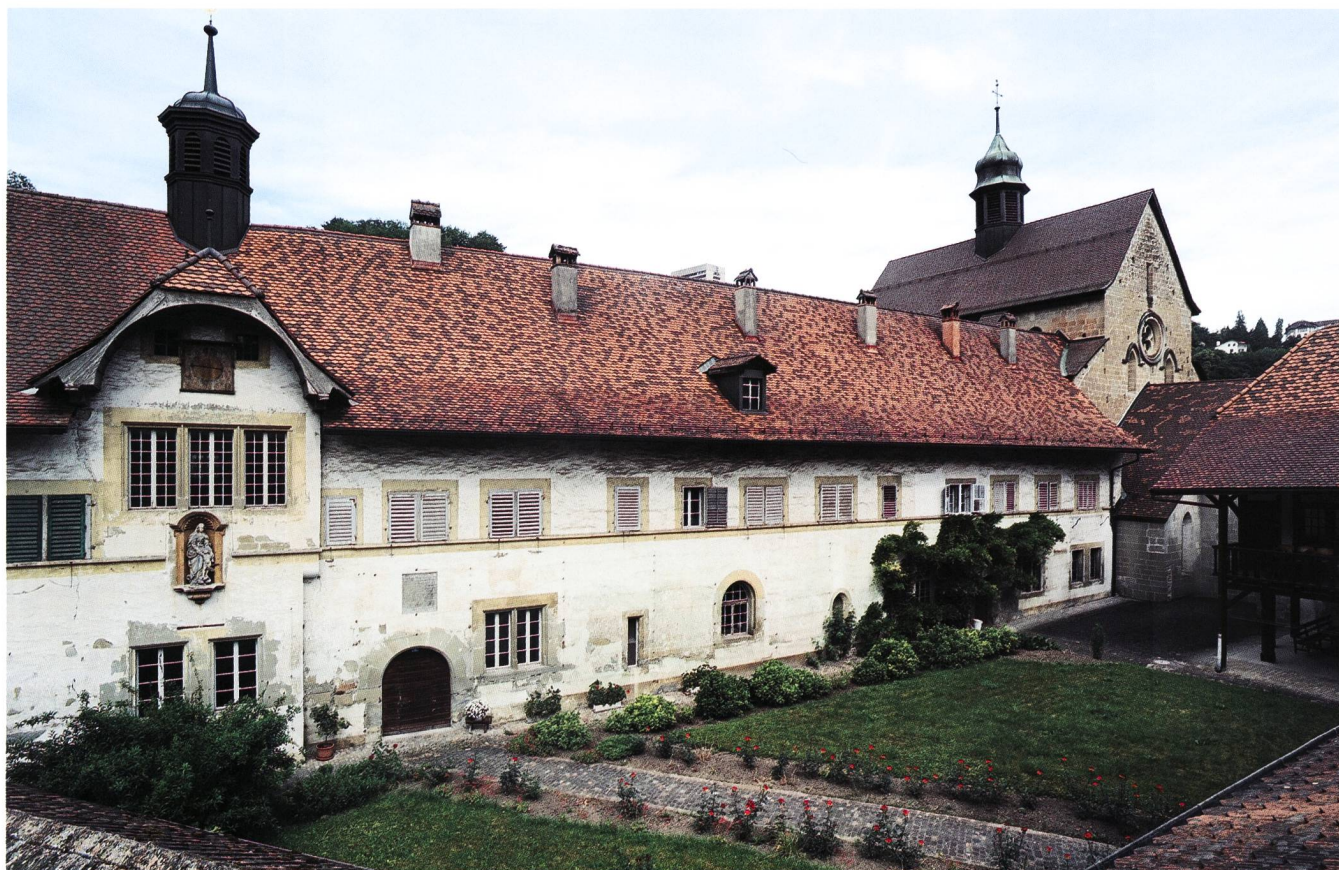
Fig. / Abb. 8 (p./S. 172-173)

Aile orientale; a) pierre à pierre de la façade est avec phases de construction; b) plan Ostflügel; a) steingerechte Planaufnahme der Fassade mit Angaben zu den Bauphasen; b) Grundrissplan

Au niveau du rez-de-chaussée, il ne subsiste que de maigres vestiges de l'élévation sous les tablettes des fenêtres actuelles (voir fig. 8a). Au nord de l'accès à la cave, on observe dans le mur médiéval une césure de 2,25 m de largeur obstruée par les maçonneries du XVII^e siècle. Cette césure suggère la présence d'une porte (fig. 22) dont l'existence est confirmée par le panorama gravé par M. Martini en 1606, mais pas par celui peint par G. Sickinger en 1582, qui la représente à l'étage (fig. 23). Ce n'est pas la seule divergence entre les deux vues: sur la première, le décalage entre les parties nord et sud de la façade est de l'aile orientale a été omis, alors qu'il a plutôt été accentué sur la seconde, qui paraît plus fidèle dans l'ensemble. En effet, on y voit distinctement les fenêtres étroites de la partie nord et le décompte de ces ouvertures, 18, est le même que celui auquel on aboutit en restituant les fenêtres manquantes; il en est de

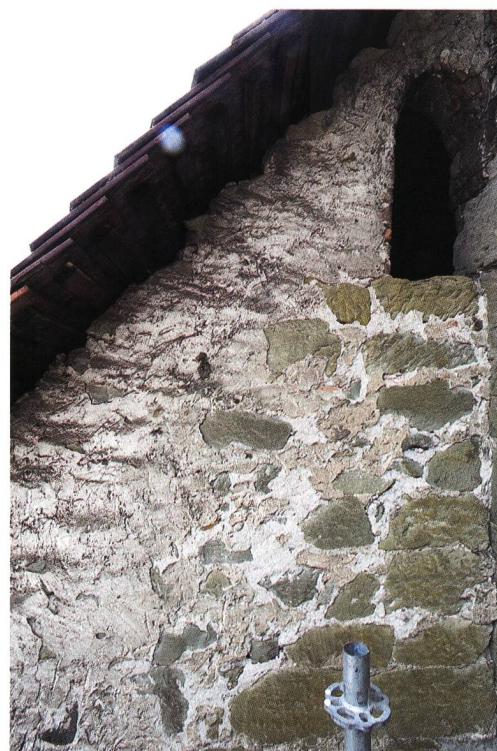
Fig. / Abb. 10
Aile orientale, détail du mur pignon nord avec la trace de la toiture médiévale
Ostflügel, Detail des nördlichen Giebels mit Spuren der mittelalterlichen Bedachung

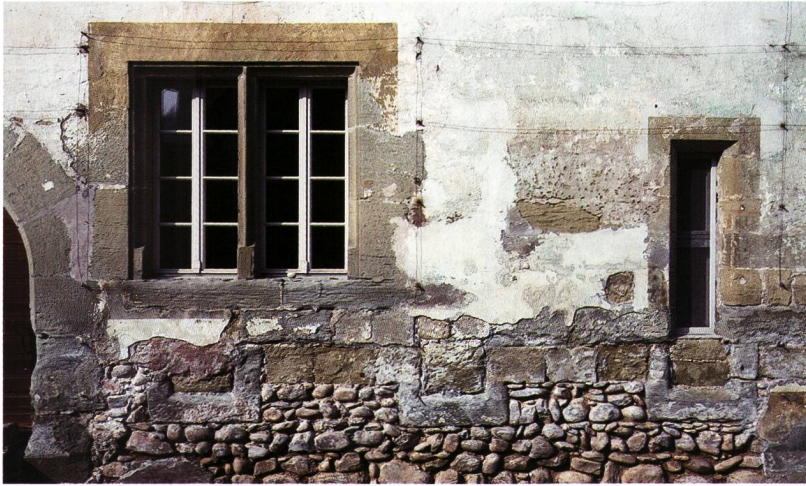
Fig. / Abb. 11

Aile orientale, façade est, vestiges de trois fenêtres de l'ancienne salle d'étude (à gauche: fenêtre géminée de l'actuel vestibule)

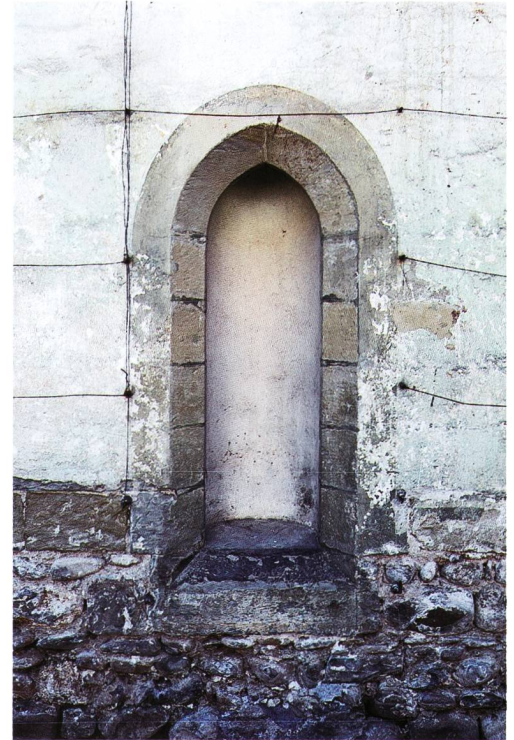
Fig. / Abb. 12

Aile orientale, façade est, fenêtre centrale de la salle du chapitre

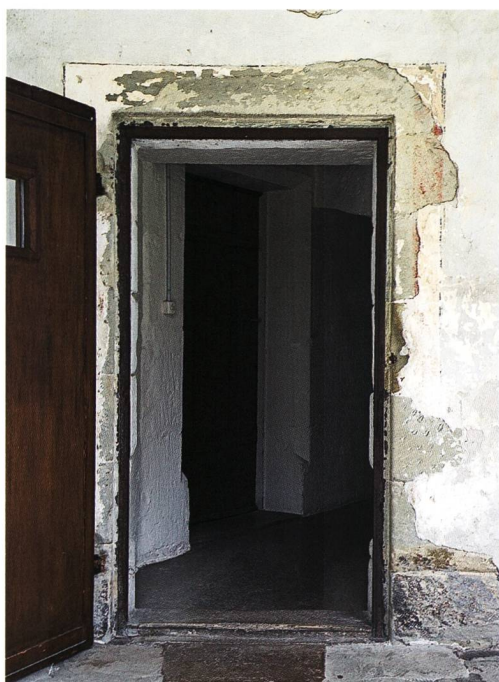
Fig. / Abb. 14
 Aile orientale, façade ouest,
 porte d'accès à la sacristie, avec
 traces de décor peint médiéval
*Ostflügel, Westfassade, Ein-
 gangstür zur Sakristei mit Res-
 ten mittelalterlicher Malerei*

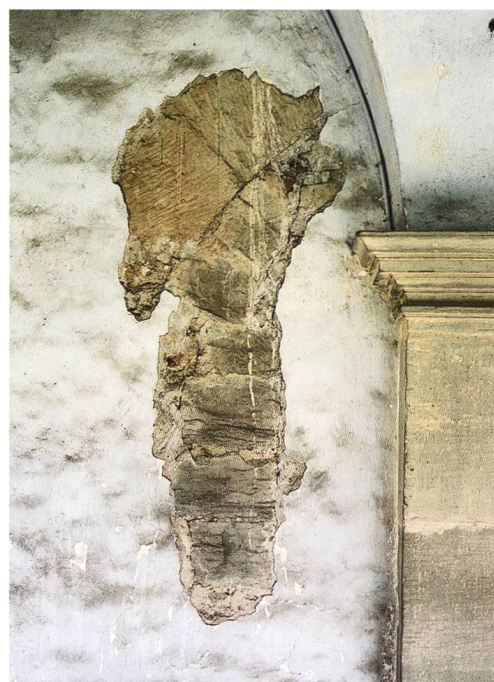
Fig. / Abb. 15
 Aile orientale, façade ouest,
 vestige de la fenêtre nord de la
 salle du chapitre
*Ostflügel, Westfassade, Über-
 reste des nördlichen Fensters
 im Kapitelsaal*

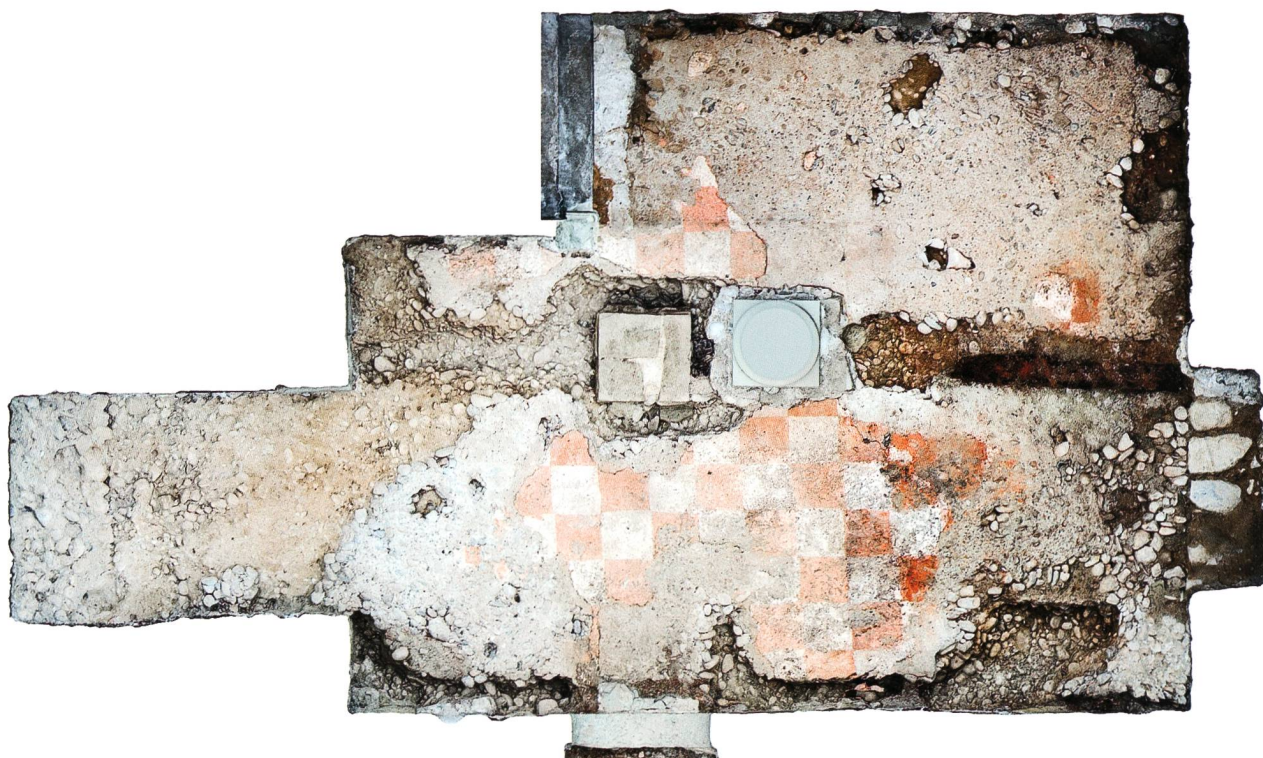
Fig. / Abb. 16
 Aile orientale, vestibule, ortho-
 photographie du sol primitif de
 la salle d'étude, après 1262
*Ostflügel, Vestibül, Orthofoto
 des ursprünglichen Bodens des
 Studierzimmers, nach 1262*

et le soin apporté à son aménagement, en particulier à son sol dont le damier rouge et blanc évoque les armes de saint Bernard de Clairvaux, souligne l'importance qu'elle devait avoir pour la communauté (fig. 19). A l'étage, la succession des fenêtres à intervalle régulier pourrait suggérer la présence de cellules (fig. 20), mais pour cette époque, les textes évoquent plutôt des dortoirs²¹.

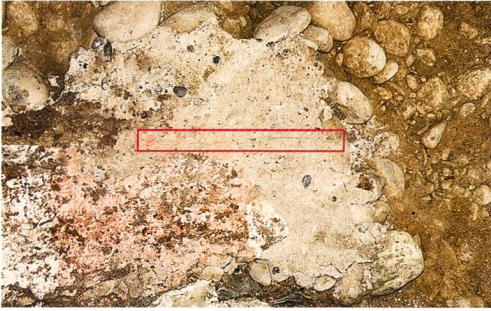
Fig. / Abb. 17

Aile orientale, vestibule, détail du sol primitif de la salle d'étude avec tracé préparatoire
Ostflügel, Vestibül, Detail des ursprünglichen Bodens des Studierzimmers mit Vorzeichnung

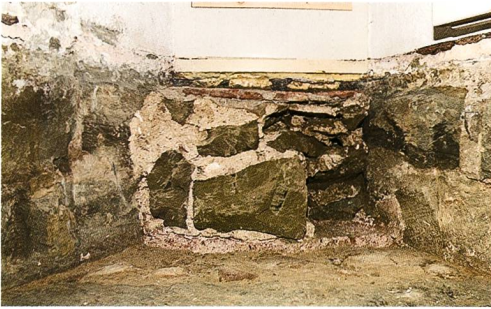
Fig. / Abb. 18

Aile orientale, base de la fenêtre nord de l'ancienne salle d'étude avec son revêtement de mortier au tuileau sous le bouchon du XIV^e ou XV^e siècle
Ostflügel, Basis des nördlichen Fensters im ehemaligen Studierzimmer mit Verputz aus Ziegelschrotmörtel (schmales Band unten) unterhalb einer Füllung, die im 14. oder 15. Jahrhundert eingebracht wurde

par des maçonneries du XIV^e ou XV^e siècle à en juger par le mortier utilisé (fig. 18). Ces éléments de chronologie relative montrent que ce sol a été mis en œuvre dès la construction de l'aile orientale. Il est possible de restituer la hauteur du plafond de la salle du XIII^e siècle grâce au ressaut encore visible sur la façade est, situé 3,15 m au-dessus du sol médiéval. La poutraison de ce plafond était renforcée par un sommier placé en son centre et prenant appui sur au moins un po-

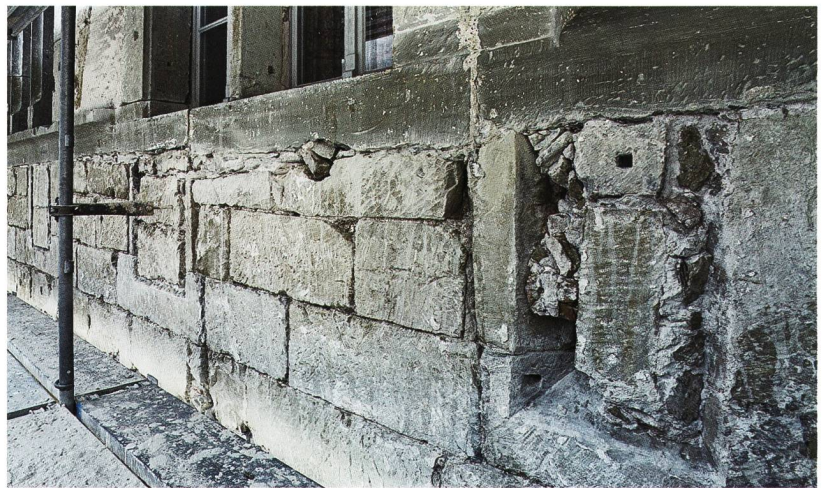
Fig. / Abb. 20

Aile orientale, vestiges des fenêtres se succédant sur la façade est du premier étage
Ostflügel, Überreste der Fenster an der Ostfassade des Obergeschosses

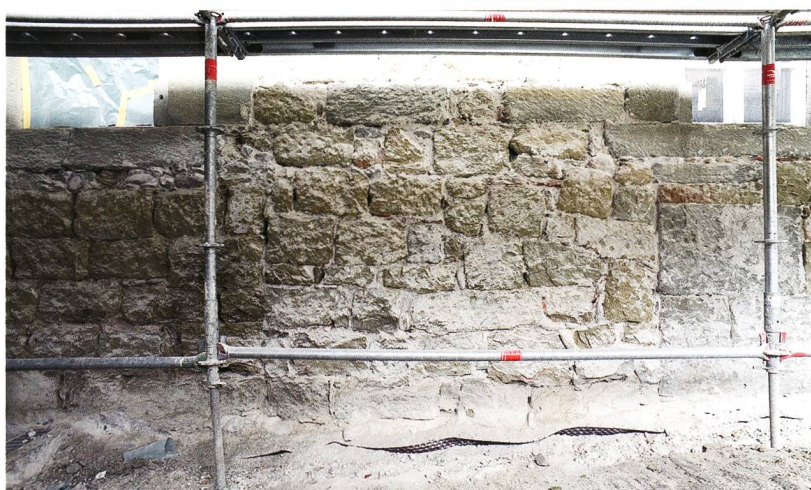
Fig. / Abb. 22

Aile orientale, partie sud, façade est, traces de la porte d'accès médiévale

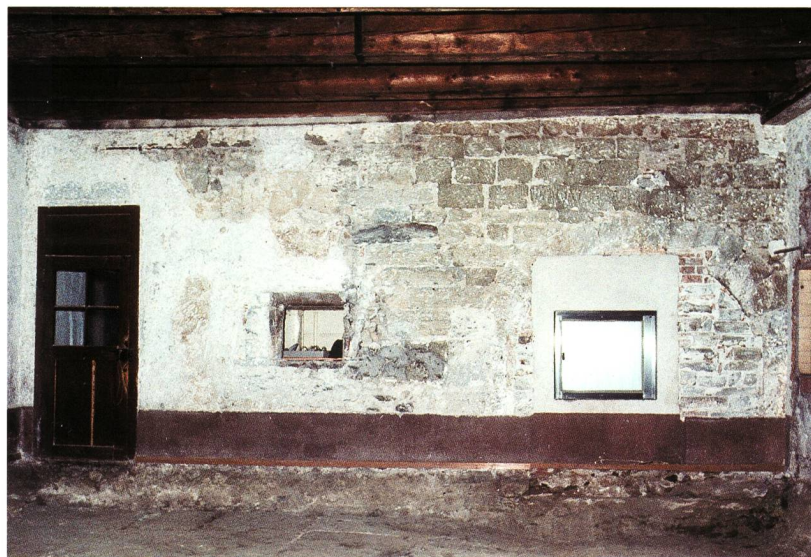
Fig. / Abb. 25

Aile orientale, façade ouest, ancienne porte d'accès au cloître (à droite) et dallage du cloître médiéval lors de fouilles du réfectoire en 1982
Ostflügel, Westfassade, ehemaliger Eingang zum Kreuzgang (rechts) und Bodenbelag des mittelalterlichen Kreuzgangs während der Ausgrabung des Refektoriums im Jahre 1982

La cuisine actuelle étant restée hors de l'emprise des travaux, il n'est pas possible de restituer avec certitude les subdivisions à l'intérieur. Le mur nord de la cave coïncidait probablement avec la paroi sud du vestibule menant de la cour au cloître, qui devait également abriter l'escalier d'accès au dortoir. De ce vestibule, on accédait au cloître par la porte en plein cintre qui subsiste sous forme de niche dans le réfectoire actuel (fig. 25).

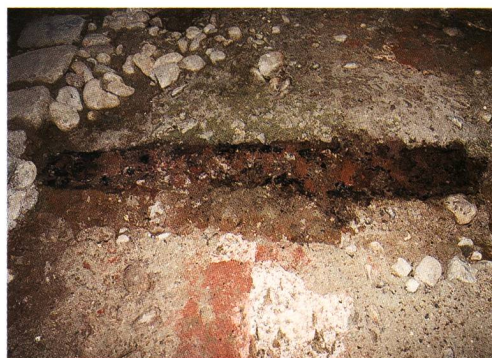
Fig. / Abb. 27

Aile orientale, vestibule, cloison de subdivision de l'ancienne salle d'étude, incendiée en 1660
Ostflügel, Vestibül, Trennwand im ehemaligen Studierzimmer, abgebrannt 1660

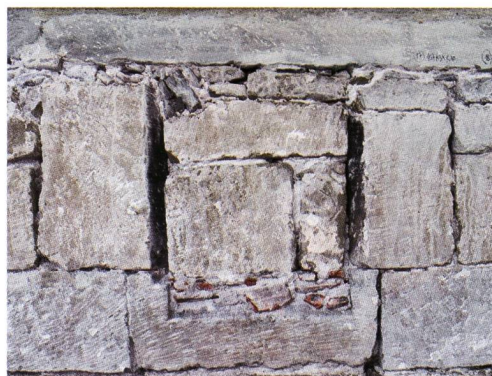
Fig. / Abb. 28

Aile orientale, façade est, premier étage, fenêtre du XIII^e siècle élargie par retaille au réparoir de l'encadrement et traces de suie de l'incendie de 1660
Ostflügel, Ostfassade, Obergeschoss, zugesetztes Fenster aus dem 13. Jahrhundert, nachträglich erweitert, indem die Rahmung mit Hilfe eines Scharriereisens bearbeitet wurde, mit Russpuren des Brandes von 1660

limitées à l'élargissement des fenêtres, à l'exception de celle se trouvant à proximité de l'église, qui a conservé sa largeur initiale. Les quatre autres ont été agrandies soigneusement, la largeur du chanfrein ayant été réduite par la création d'un congé oblique. Le tout a été taillé au réparoir, ce qui place ces modifications au plus tôt au XVI^e siècle (fig. 28). Au sud de ces fenêtres, les suivantes ont aussi été élargies, mais au pic et de manière très grossière; tout au plus a-t-on taillé une feuillure au ciseau. L'une de ces fenêtres, la neuvième conservée depuis le nord, a même été dotée d'une grille-corbeille dont subsistent les trous de scellement sur le parement. Aucun indice ne permet de dater ces transformations, qui se situent manifestement dans la même fourchette chronologique que l'élargissement des quatre fenêtres au réparoir. La différence d'exécution semble indiquer que l'élargissement des fenêtres de l'étage s'est déroulé en deux étapes, sans qu'il soit possible de définir laquelle a été la première.

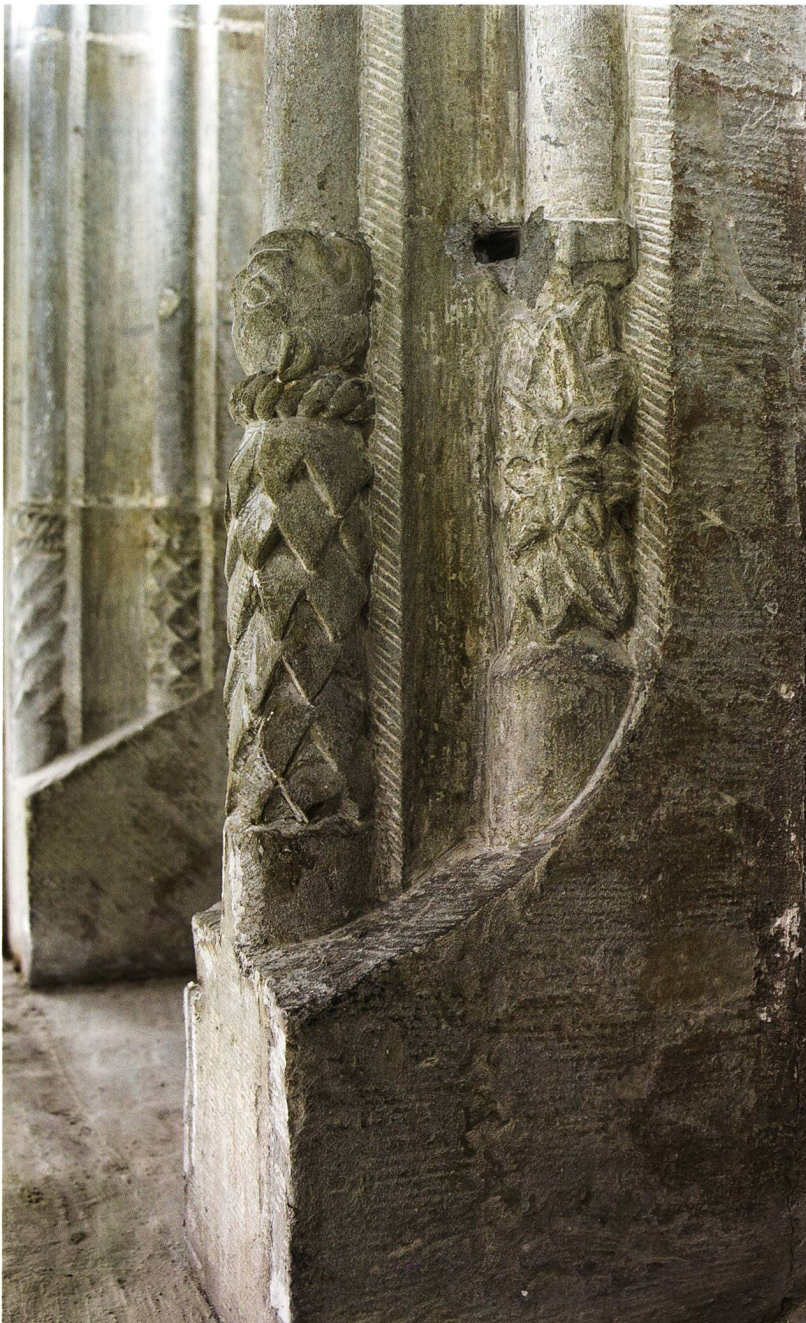
Aile orientale, façade est, douille à mufler de lion de l'une des fenêtres du logis de l'abbesse, remploi du milieu XVI^e siècle
Ostflügel, Ostfassade, Profilbasis in Form eines Löwenkopfes an einem Fenster der Unterkunft der Äbtissin, wiederverwendetes Werkstück aus der Mitte des 16. Jahrhunderts
