**Artikel:** La villa romaine de Marly/Les Râpettes : nouvelle lecture d'un décor d'une pièce thermale  
**Autor:** Meuwly, Melinda  
**DOI:** <https://doi.org/10.5169/seals-1067136>

## La villa romaine de Marly/Les Râpettes : nouvelle lecture d'un décor d'une pièce thermale

Cette étude présente le réexamen des fragments de peintures murales découverts sur le site de la villa romaine de Marly, au lieu-dit Les Râpettes, qui révèlent ici leurs secrets.

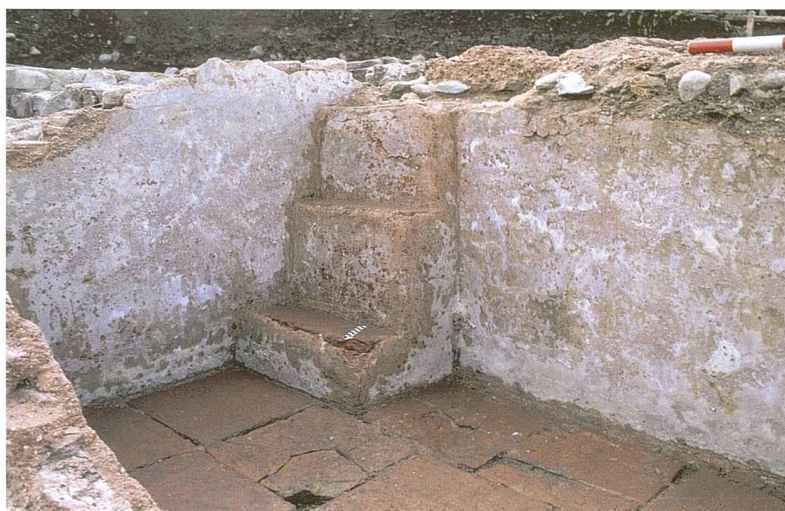
Fig. 3 Vue du bassin L 1.2 depuis le nord.

L'*apodyterium-frigidarium* L 1 se trouve au sud-est du *tepidarium-caldarium* L 2. Durant la deuxième phase de construction, lors de l'agrandissement des bains, le bassin L 1.2 est comblé de matériaux de construction et recouvert par un sol de tuileau<sup>34</sup> permettant de rejoindre le nouveau bassin L 10 situé au nord-est. Le remblai de comblement a livré une petite dizaine d'enduits peints appartenant à un décor composé d'un champ blanc et de champs rouges (fig. 7). La présence de tuileau dans le mortier d'accrochage indique que celui-ci devait être à proximité d'une zone humide.

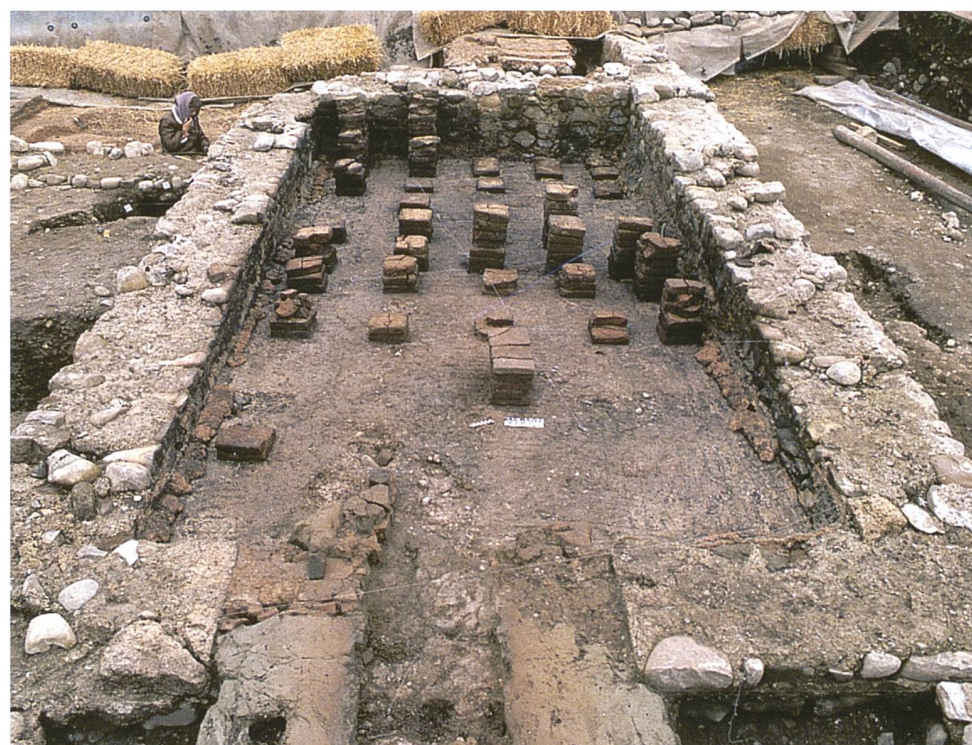
Fig. 4 Vue sud-est du *tepidarium-caldarium* L 2.

Le *tepidarium-caldarium* L 2 (voir fig. 4), situé au nord-ouest de l'*apodyterium-frigidarium* L 1, mesure environ 5,5 × 2,7 m. Cette salle rectangulaire avec hypocauste était chauffée par un *praefurnium* situé dans le local L 3. Le remblai de démolition de cette pièce, qui comprend des débris de matériaux de construction, de sol (*suspensura*) et des vestiges d'hypocauste (*tubuli*, pilettes), contient la majorité des fragments d'enduits peints trouvés sur le site. Notons qu'aucune peinture in situ n'est conservée sur les murs de cette pièce, dont les élévations ont disparu. Quelques fragments attestent la

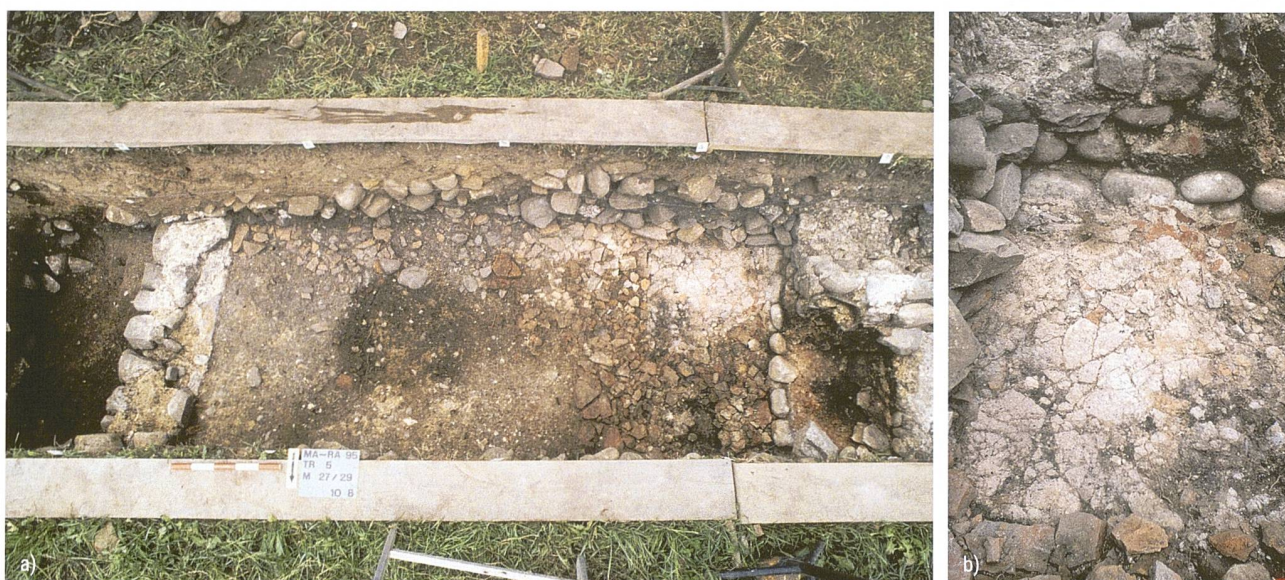
Fig. 5 Vue du sondage 5 (a) ; plaque de peinture découverte in situ et effondrée dans le portique L 11 (b).

Le portique L 11, dégagé partiellement en 1995 puis en 2017 et 2018, mesure 3,5 m de large<sup>28</sup>. Présent dès la première phase du bâtiment, cet espace a livré deux plaques de peinture, l'une conservée in situ à la base du mur nord-ouest, l'autre effondrée face contre terre au pied du même mur lors des fouilles de 1995 (fig. 5)<sup>29</sup>. Malheureusement, le prélèvement de ces éléments n'a été que partiel, totalisant une soixantaine de fragments<sup>30</sup>. Les mortiers qui composent l'enduit, de même que les pigments, présentent des changements de colorimétrie résultant d'une exposition à une forte chaleur due à un incendie.

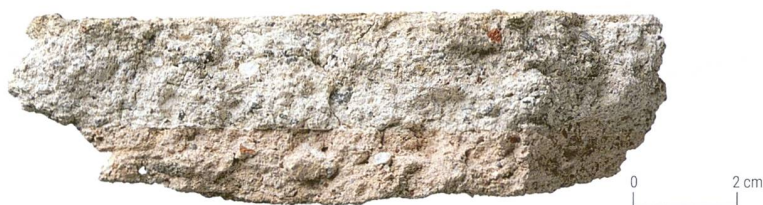
Fig. 9 Mortier du décor du tepidarium-caldarium (MA-RA 1984-009/697).

Les enduits des décors de paroi et de plafond sont de même nature, ce qui suggère qu'ils appartiennent au décor d'une même pièce. Ils se composent d'une succession de trois couches de mortier (fig. 9)<sup>36</sup>. La première couche, dite « d'accrochage » ou

« *arriccio* », est composée de poudre de tuileau additionnée de sable, de quelques éclats de tuileau et nodules de chaux. L'arrière de cette couche, préservé sur certains fragments de la paroi et du plafond, est lisse, suggérant la possibilité d'une fixation sur des *tubuli*. Cependant, si aucune marque typique de tubulure n'a été observée, un fragment pourrait avoir conservé le joint entre deux *tubuli*<sup>37</sup>. Ce même fragment, par sa forme incurvée, a permis de déterminer que le plafond n'était pas plat, mais prenait la forme d'une voûte (fig. 10). La deuxième couche, dite « de réglage », est constituée d'un mélange de sable et graviers, de quelques nodules de chaux et de très rares particules de tuileau.

La dernière couche est l'*intonaco*, sur lequel ont été appliqués les pigments. Cette couche picturale est dans un mauvais état de conservation sur les deux décors. Elle est recouverte par endroit d'un voile calcaire et présente de nombreuses érosions de surface, causées par la période prolongée des fragments sous terre<sup>38</sup>. Notons que certains fragments du corpus ont en outre subi un traitement au Paraloid, servant de fixatif aux pigments et donnant un aspect figé.

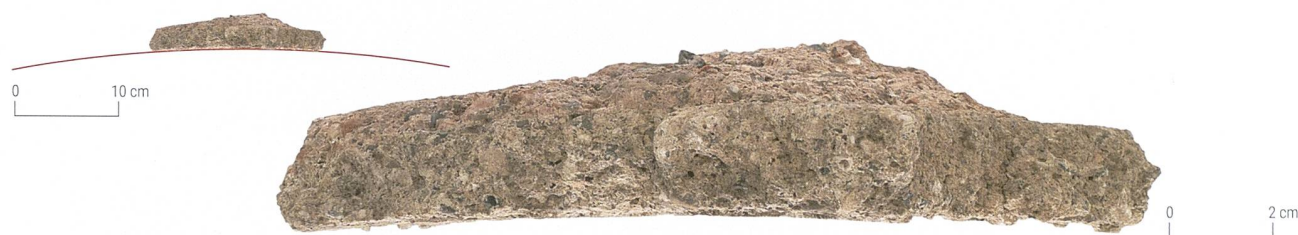
**Fig. 10** Le fragment qui a permis d'esquisser la courbure de la voûte (MA-RA 1984-009/2013).

Quelques fragments évoquent des aménagements architecturaux particuliers. Un fragment montre une légère incurvation qui atteste la présence d'une voûte en berceau (voir fig. 10 et fig. 17)<sup>53</sup>. Cette hypothèse est renforcée par deux éléments : le sens de lissage qui se croise par endroit et une variation d'épaisseur de la couche de réglage, qui suggère que le mortier était plus épais à la base de la voûte qu'en son centre.

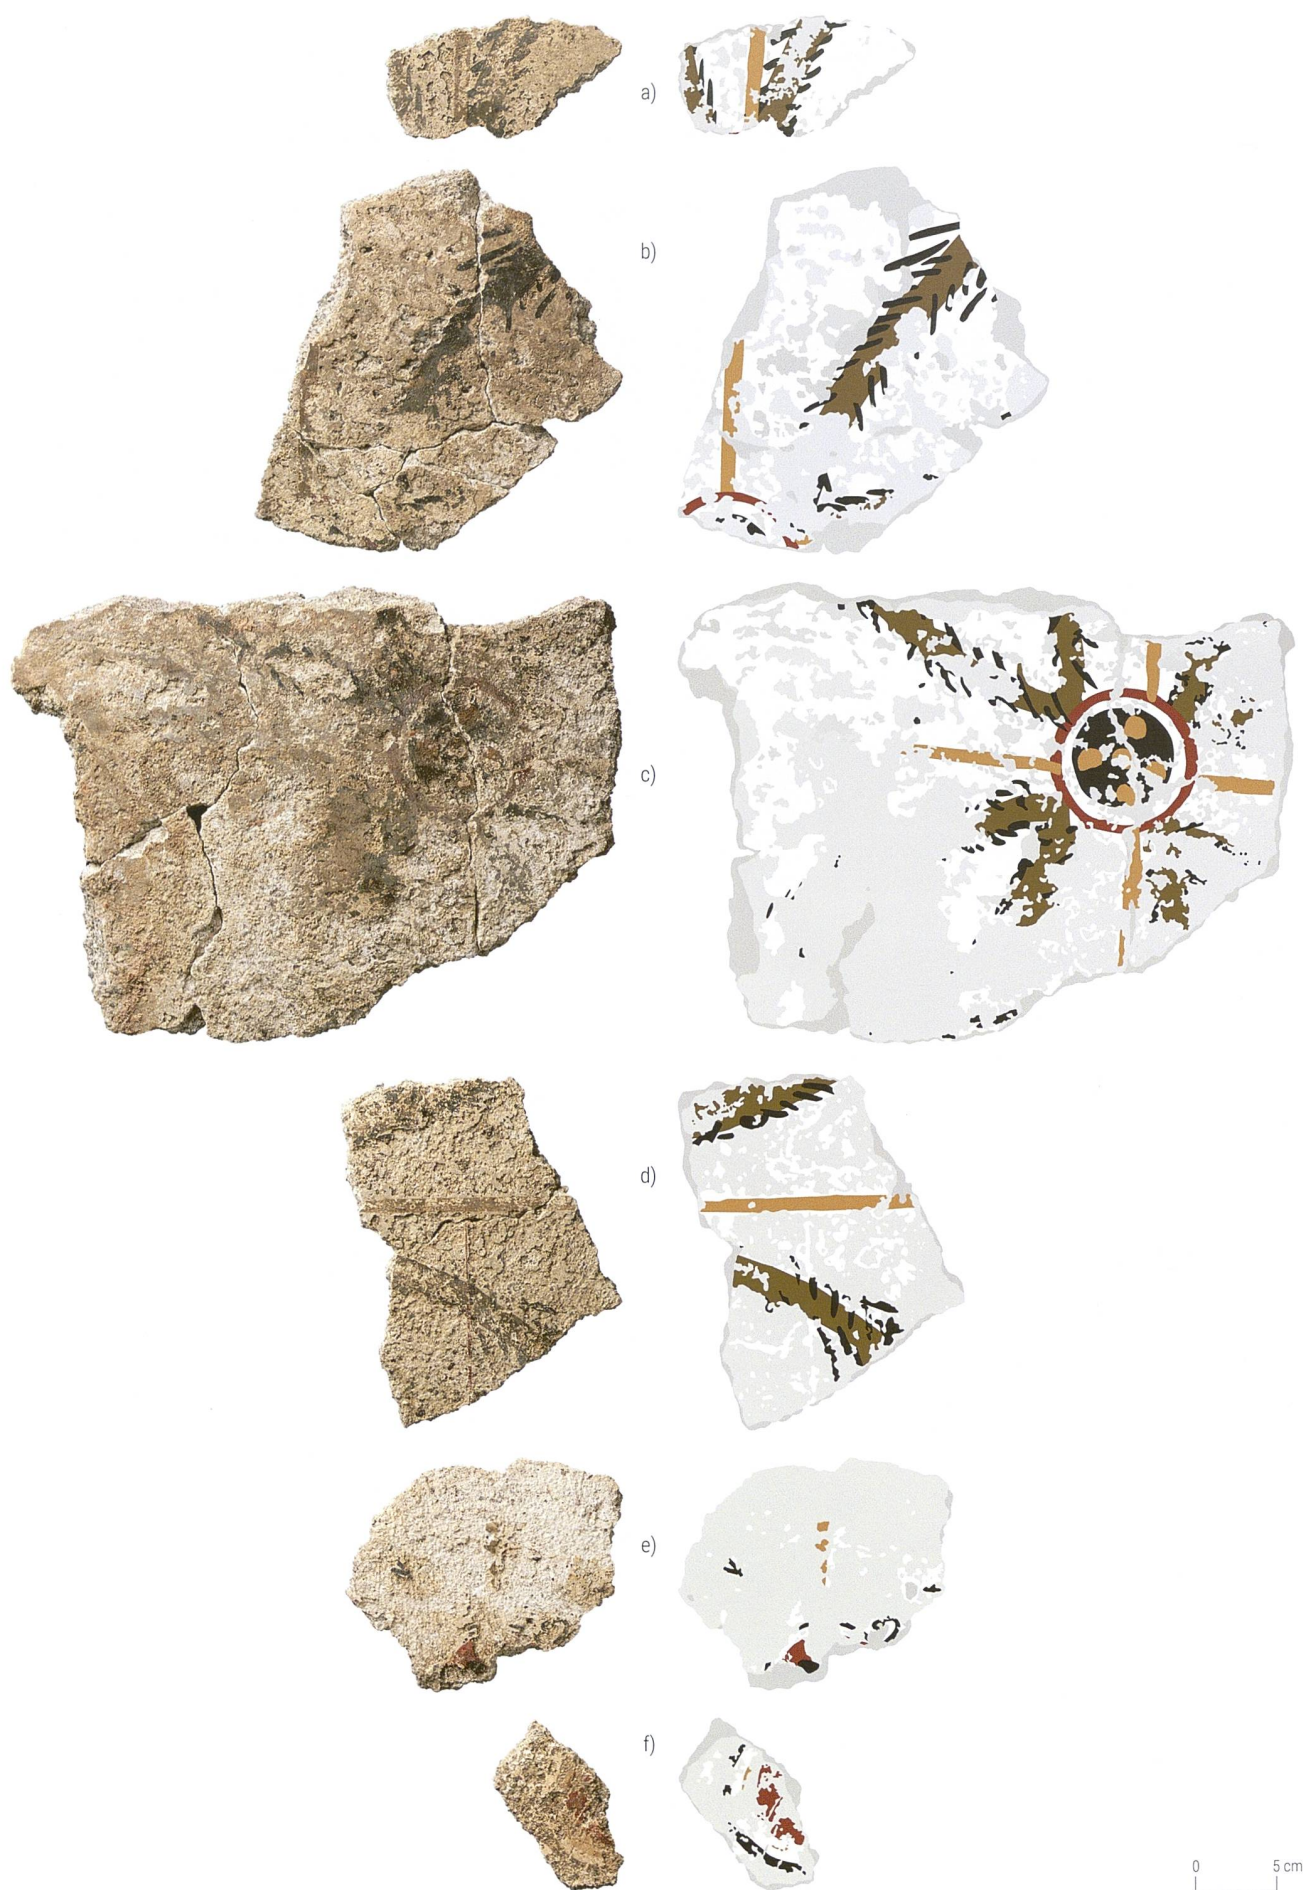
**Fig. 13** Décor du système à réseau (a: MA-RA 1984-009/876; b: MA-RA 1984-009/854; c: MA-RA 1984-009/697; d: MA-RA 1984-009/874; e: MA-RA 1984-009/2013; f: MA-RA 1984-009/874-3).

La petite cinquantaine de fragments d'enduits peints permet néanmoins de proposer la restitution générale du plafond du *tepidarium-caldarium* L 2. Le système à réseau<sup>43</sup> se compose d'un décor à fond blanc, sur lequel des cercles sécants jaunes rehaussés de noir<sup>44</sup> ornés de petites touches allongées forment des guirlandes (fig. 13a-b)<sup>45</sup>. Ces cercles sécants dessinent des quatre-feuilles blancs (fig. 13b-c), dont le centre est

marqué par un disque noir estampillé d'un fleuron jaune et bordé alternativement d'un cercle rouge (fig. 13c et MA-RA 1983-006/2012) ou jaune (MA-RA 1984-009/620-3)<sup>46</sup>. Un quadrillage jaune se superpose à la trame des quatre-feuilles (fig. 13c-d). L'intersection de ce quadrillage entre les quatre-feuilles présente des disques rouges, soit entourés d'un filet noir et estampillés d'un fleuron noir (fig. 13e), soit cerclés de jaune et entourés d'un filet noir (fig. 13f)<sup>47</sup>. De ces filets noirs partent des ornements végétaux noirs difficiles à identifier.

En outre, le décor présente des irrégularités dans l'exécution : le quadrillage jaune ne passe pas systématiquement au centre des quatre-feuilles (voir fig. 13a et 13c). Le même phénomène est visible sur le décor du *frigidarium* des thermes de la villa de Hölstein BL<sup>51</sup>. De plus, la facture des guirlandes n'est pas uniforme (voir fig. 13b et encadré), ce qui est également documenté pour le système à réseau du cryptoportique de la villa de Börsingen FR<sup>52</sup>. Il est possible que ces différences reflètent à la fois la présence de plusieurs mains, l'habileté inégale des peintres et la difficulté inhérente à la réalisation d'un décor de voûte.

La plus grande plaque conservée (voir fig. 13c) présente une surface plane qui indique qu'elle devait se trouver au sommet

de la paroi ou en lunette de voûte<sup>54</sup>. Cette hypothèse est corroborée par la couche de mortier de réglage de la plaque, qui est régulière et plus épaisse de 1,3 cm par rapport aux fragments attribués à la voûte, suggérant ainsi un poids plus important pour cette partie du décor.

la composition de nouveaux motifs. En 1996, le fragment MA-RA 1984-009/2013 avait été associé au centre des quatre-feuilles<sup>57</sup> (voir fig. 13e et fig. 15d). Or, un autre fragment<sup>58</sup> (voir fig. 13, b) montre qu'aucune ornementation intérieure n'existe au centre des quatre-feuilles. En outre, la reconstitution de 1996 considérait le fragment à « lignes de motif répétitif » (voir fig. 12b et fig. 15g) comme la bordure du système à réseau<sup>59</sup>. Cependant, en l'absence de connexion directe entre les fragments et faute de rapprochement stylistique étayant cette hypothèse, ce fragment n'a pas été intégré à la restitution du décor de la voûte.

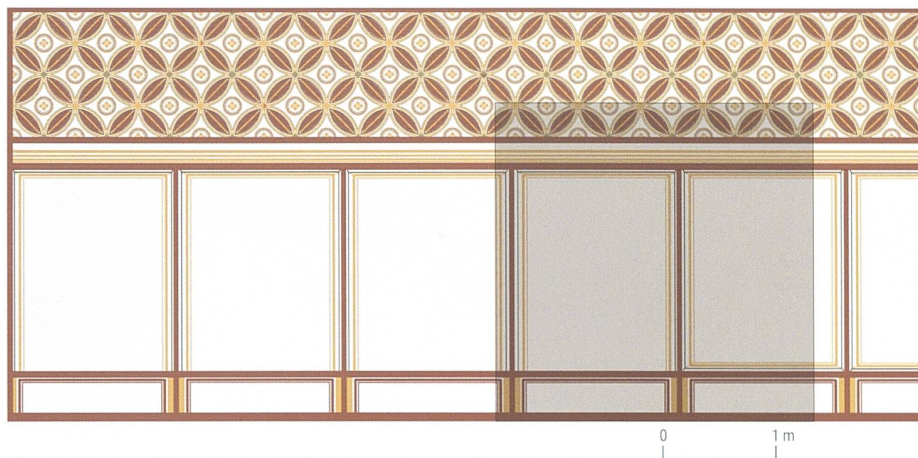
Fig. 18 Martigny VS, restitution idéale de la partie ouest du portique 6 avec, en grisé, la porte mesurant 2,8 m (Broillet-Ramjoué, à paraître).

Le décor simple de paroi à encadrement de filets successifs peut être comparé au revêtement peint des portiques de l'*insula* 9 à Martigny VS (fig. 18), daté entre la fin du II<sup>e</sup> et le début du III<sup>e</sup> s. apr. J.-C., et à celui du *laconicum* de la villa d'Orbe/Boscéaz VD<sup>63</sup>. Ces derniers sont proposés avec des encadrements en U inversé, ce qui pourrait être aussi le cas ici. De plus, ils sont tous deux surmontés d'un système à réseau à cercles sécants pour le décor de Martigny et à cercles saillants pour le décor d'Orbe/Boscéaz<sup>64</sup>. Ces exemples sont particulièrement intéressants quant à leur composition générale et constituent de bonnes comparaisons pour le décor qui figure à Marly/Les Râpettes, qui pourrait être de nature similaire.

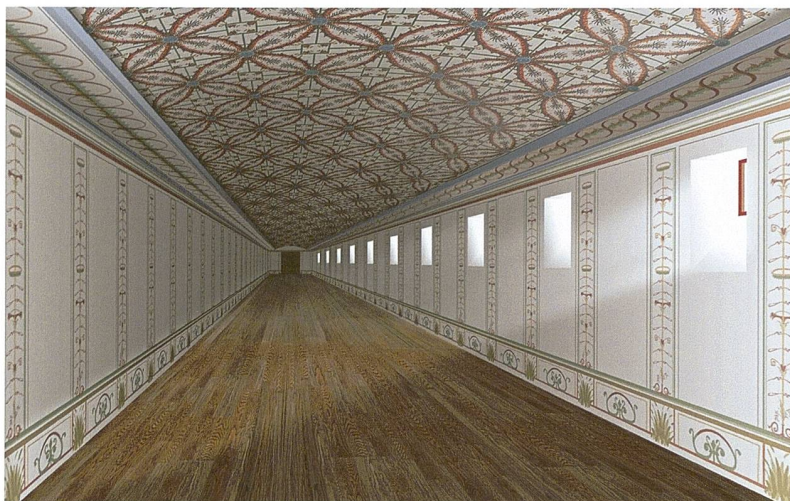
Fig. 19 Börsingen FR, restitution idéale du cryptoportique.

La composition générale du système à réseau du cryptoportique de la villa de Börsingen (fig. 19), daté de la fin du II<sup>e</sup> ou du début du III<sup>e</sup> siècle<sup>65</sup>, se rapproche de celle de la villa de Marly/Les Râpettes, même si sa réalisation est plus fine. Sur fond blanc, on observe une composition de cercles sécants dessinant des quatre-feuilles ornés de guirlandes, avec disques bleus marquant leur centre, qui délimitent des carrés concaves sur la pointe. Un second décor, répertorié dans l'habitat antique des Ilettes à Annecy-le-Vieux (F, Haute-Savoie; fig. 20), daté du dernier quart du II<sup>e</sup> siècle<sup>66</sup>, conserve une composition très simple qui évoque également celle de la villa de Marly/Les Râpettes.
