**Artikel:** Un quartier romain de Nyon : de l'époque augustéenne au IIIe siècle :  
(les fouilles de Bel-Air/gare 9 - 1978-1982)  
**Autor:** Morel, Jacques / Amstad, Silvio  
**Kapitel:** 3: Développement de l'insula  
**DOI:** <https://doi.org/10.5169/seals-835418>

### 3. DEVELOPPEMENT DE L'INSULA

#### 3.1. ETAT 3 : 2<sup>e</sup> moitié I<sup>er</sup> s. / 2<sup>e</sup> moitié III<sup>e</sup> s. ap. J.-C. (fig.23)

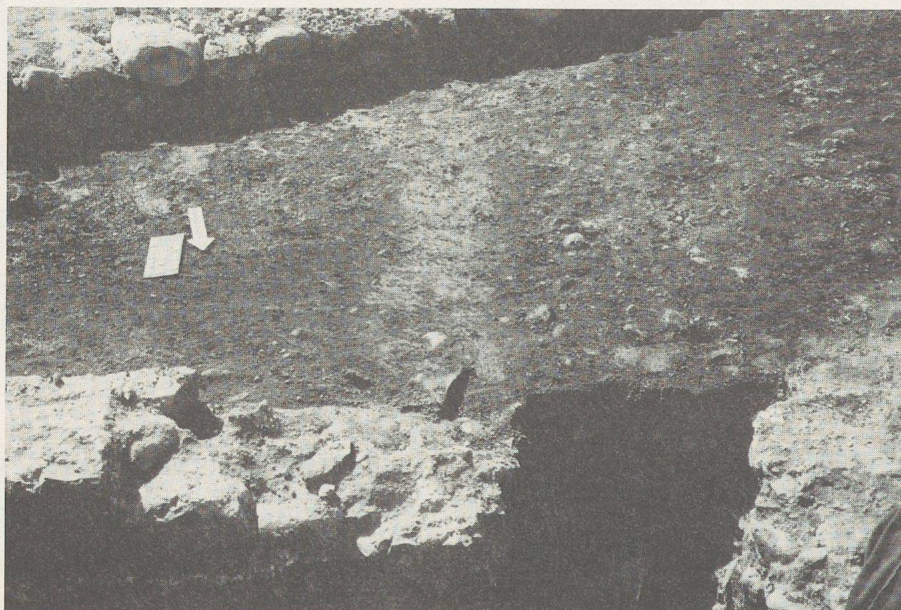
*Fig.32. Zone B: au centre, négatif argileux de la cloison 311 (état 3A).*

- Certains murs de refend de ces salles portent les traces d'une technique mixte, et les cloisons 310 et 311, délimitant un couloir en sont un exemple typique: elles consistent en un soubassement maçonné en petit appareil irrégulier, haut de 0.30 m et large de 0.40-0.45 m, qui présente une arase plane surmontée d'un lit de mortier de chaux lisse dans lequel l'empreinte d'une sablière basse de 0.25 m de large est visible (fig. 31). Celle-ci a dû servir de support à une ossature de bois avec hourdis de torchis ou d'adobe que laisse supposer la nature argileuse et organique du matériau de

comblement du fossé de récupération de la cloison 311 (fig. 32).
