**Artikel:** L'area sacra du forum de Nyon et ses abords : fouilles 1988-1990  
**Autor:** Rossi, Frédéric / Olive, Claude / Ramjoué, Evelyne  
**Kapitel:** Les thermes  
**DOI:** <https://doi.org/10.5169/seals-836142>

## LES THERMES

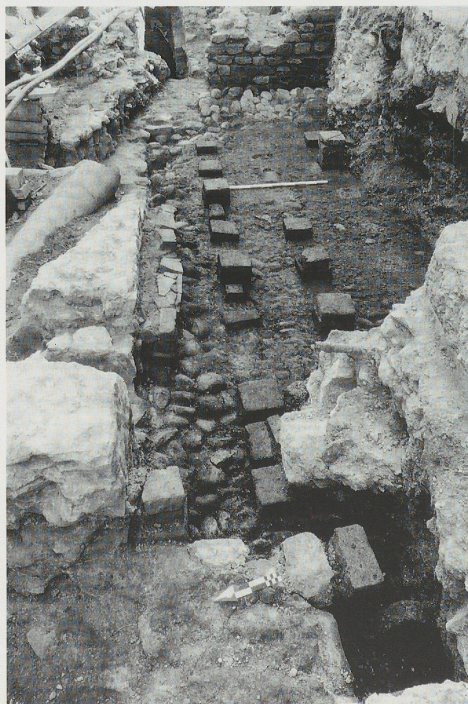
Fig. 84. Vue de l'hypocauste du tepidarium.

maçonnées (fig. 78: st.244 et 246) aux angles de la pièce laisse supposer une élévation importante vraisemblablement surmontée d'une voûte d'arête<sup>90</sup>. Par comparaison avec le *frigidarium*, nous pouvons restituer deux autres bases à l'extrémité méridionale de la pièce dont nous avons rétabli le mur par symétrie. Contrairement au *caldarium*, le *tepidarium* ne semble pas avoir subi de modification significative. Quelques irrégularités du radier et dans la disposition des pilettes montrent néanmoins que l'hypocauste a été réaménagé une ou plusieurs fois au cours du temps (fig. 83 et 84).

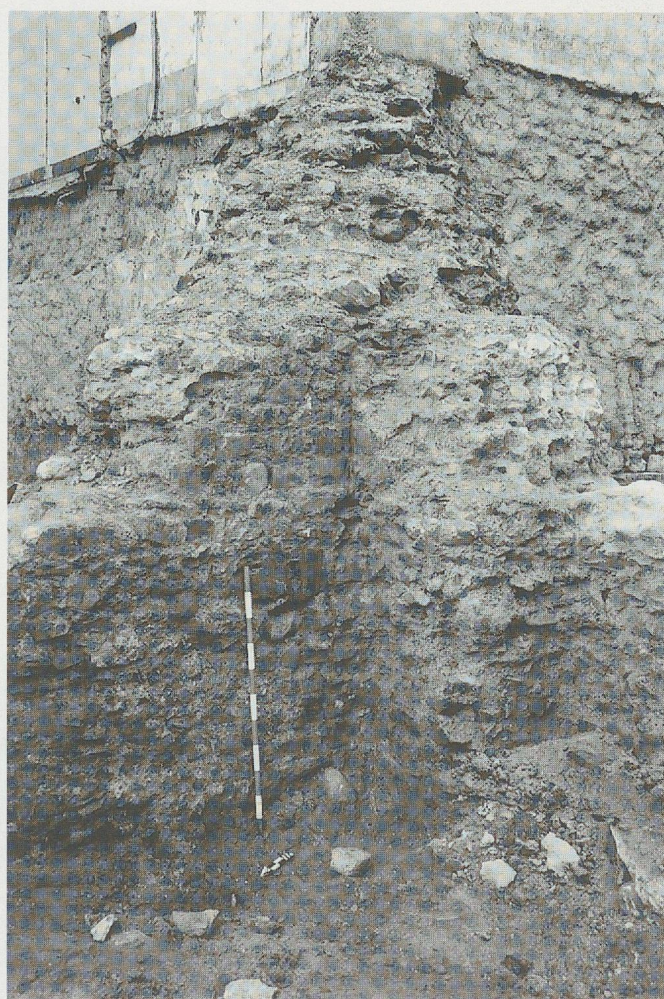
Fig. 92. Elévation du mur sud-est du *frigidarium*.

90. Les murs M122 et 123 supportaient chacun deux voûtes, ce qui explique leur forte largeur (1,30 m) par rapport au mur M240 (0,75 m).
91. L'angle des murs M123 et M124 était conservé en élévation sur près de 2 mètres de haut dans les caves modernes (fig. 92).
