Artikel: La Chapelle de Chillon : un chantier exemplaire
Autor: Dresco, Jean-Pierre / Nicollier, Jean / Chaperon, Danielle
DOI: <https://doi.org/10.5169/seals-835893>

La Chapelle de Chillon

Un chantier exemplaire

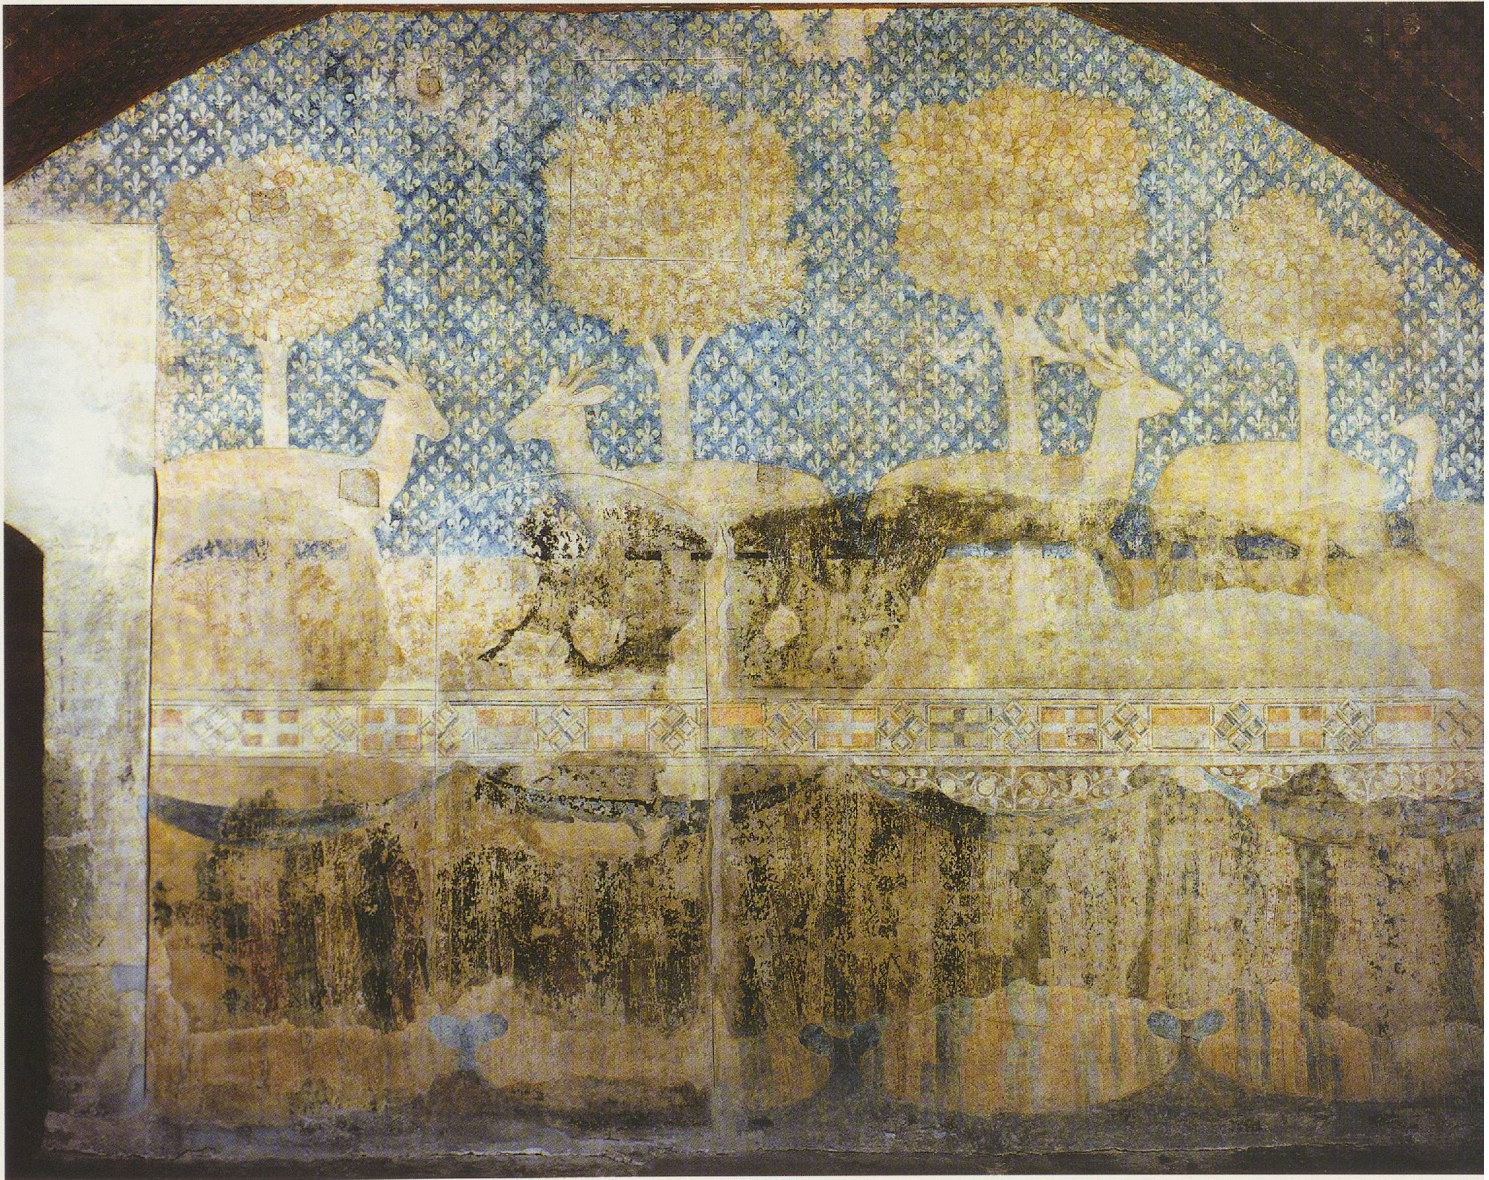
▼ Fig. 6
Les peintures murales de la *camera domini*, 1342-1344, par Jean de Grandson, après les dernières restaurations entreprises par Théo-Antoine Hermanès. Remarquer la frise aux armes de Savoie-Genevois-Montferrat, recopiée dans la chapelle par l'atelier Correvon.

Un mandat fut alors confié à M. Théo Hermanès, qui avait achevé une dizaine d'années auparavant la restauration des fresques de la *camera domini* (fig. 6). La chapelle exigeait apparemment le même type d'intervention (fig. 7). En effet les conditions climatiques des deux pièces étaient fort proches et les peintures qui les ornaient avaient été rénovées au tournant du siècle dernier par le même peintre, au cours de la même grande campagne de travaux dirigée par l'archéologue cantonal Albert Naef. Le programme décoratif de la chambre du duc, peint par Jean de Grandson entre 1342 et 1344, avait été dégagé par M. Théo Hermanès, qui n'avait conservé de l'ouvrage de Correvon que les restitutions qui comblaient les lacunes relativement réduites de l'original. Se fondant sur cette expérience dont les résultats avaient été très positifs, le restaurateur aborda donc sereinement le nouveau chantier.

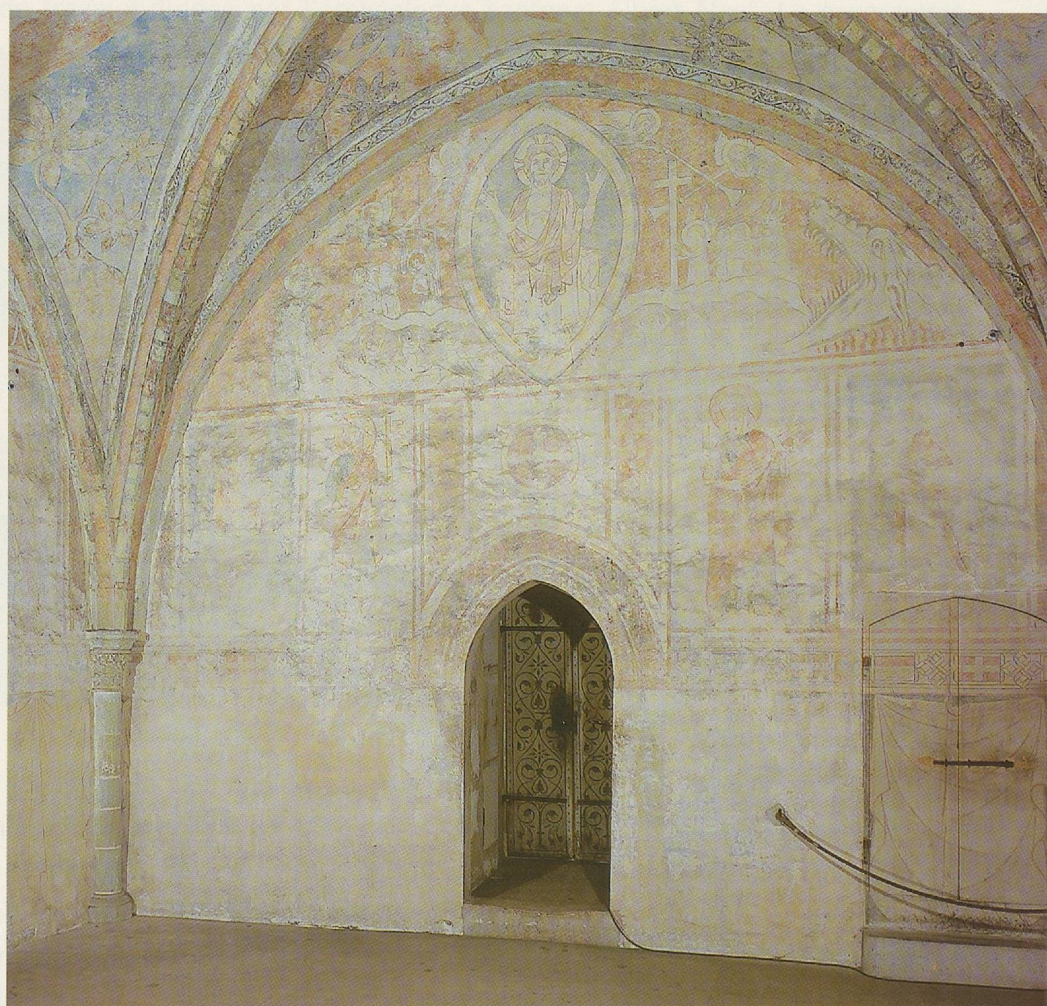
► Fig. 11

Paroi occidentale, Jugement Dernier peint en 1914-1916 par l'atelier Correvon, copié de celui de l'ancienne priorale de Romainmôtier.

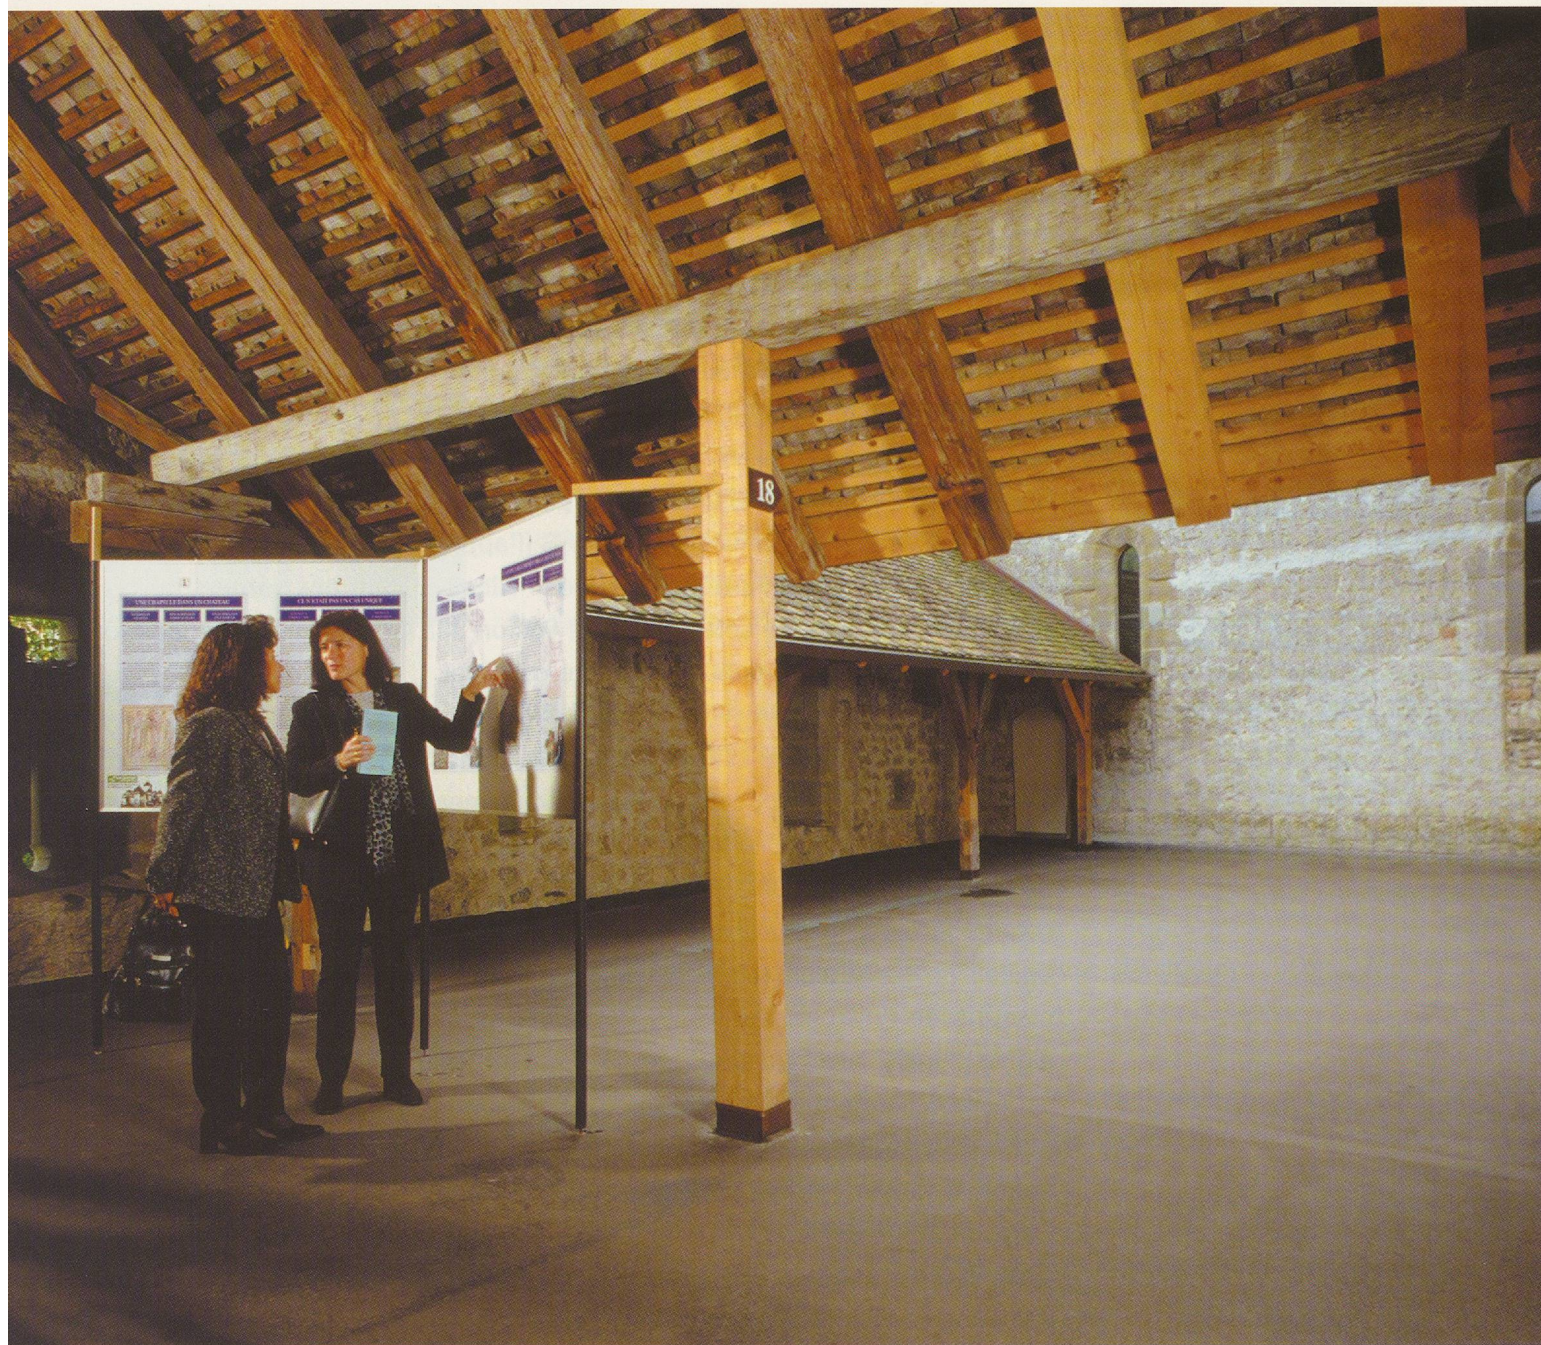
▲ Fig. 14
Panneaux explicatifs précédant la chapelle sur l'itinéraire de la visite par les chemins de ronde, ici dans la cour G.

- 1° les groupes formés de personnes désirant une visite rapide des secteurs les plus spectaculaires du site (fig. 13),
- 2° les amateurs plus curieux, cherchant à comprendre le monument et à s'en former une image personnelle (fig. 14),

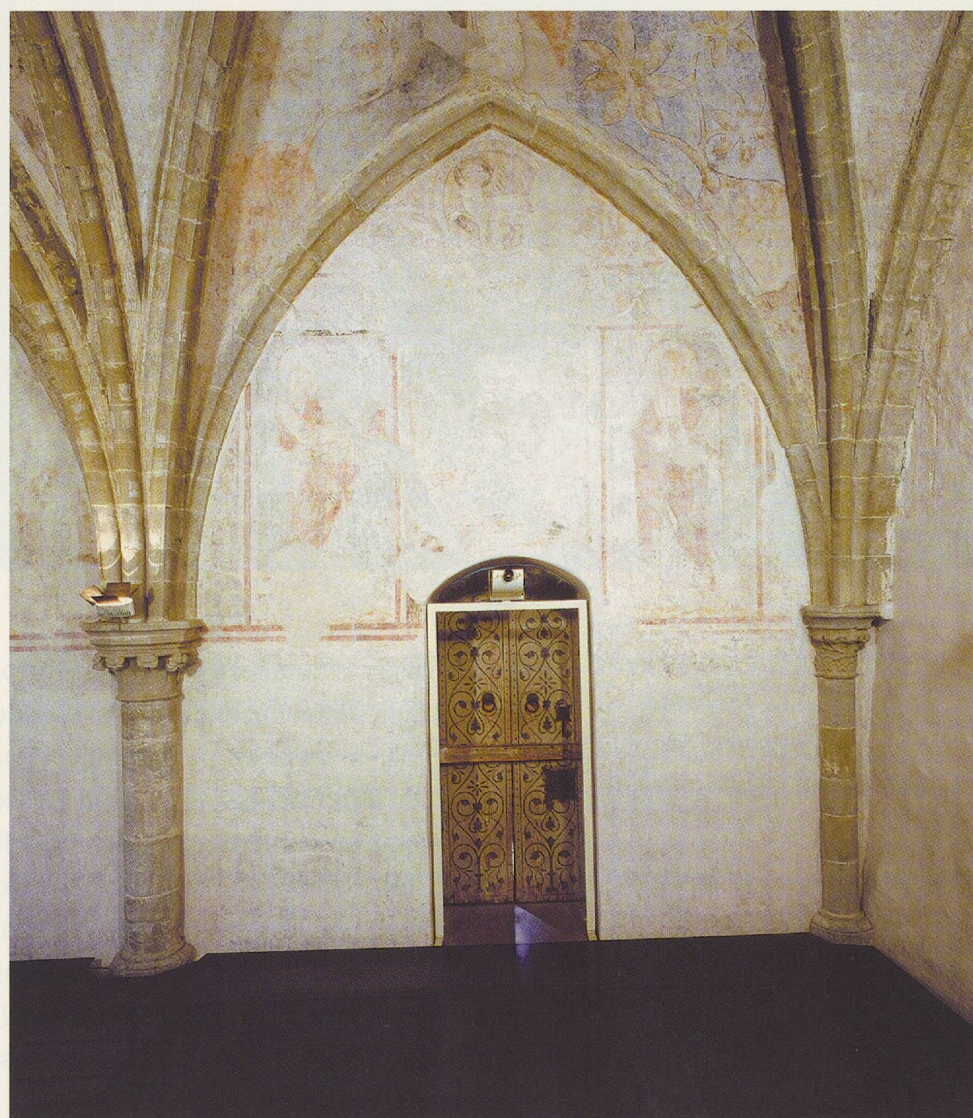
► Fig. 15
Paroi sud, travée ouest, sans projection d'image lumineuse, ce qui permet l'observation de ce qu'il reste des peintures du début du XIV^e siècle.

- Il satisfaisait d'abord au principe des trois niveaux de lecture.
- Le mélange de la lumière artificielle et des images projetées créait une ambiance magique perceptible même pour les visiteurs pressés.
- L'amateur plus intéressé trouverait à l'extérieur de la chapelle des explications lui permettant de comprendre la signification des sujets peints, désormais identifiables grâce aux projections complémentaires.
- Les spécialistes auraient tout loisir d'examiner les peintures originales sans les projections. Les conditions d'observation seraient optimales puisque les lacunes se présenteraient à l'état brut, dépouillées de tous les traitillés et pointillés usuels qui parasitent parfois la lecture des couches authentiques (fig. 15, 16).

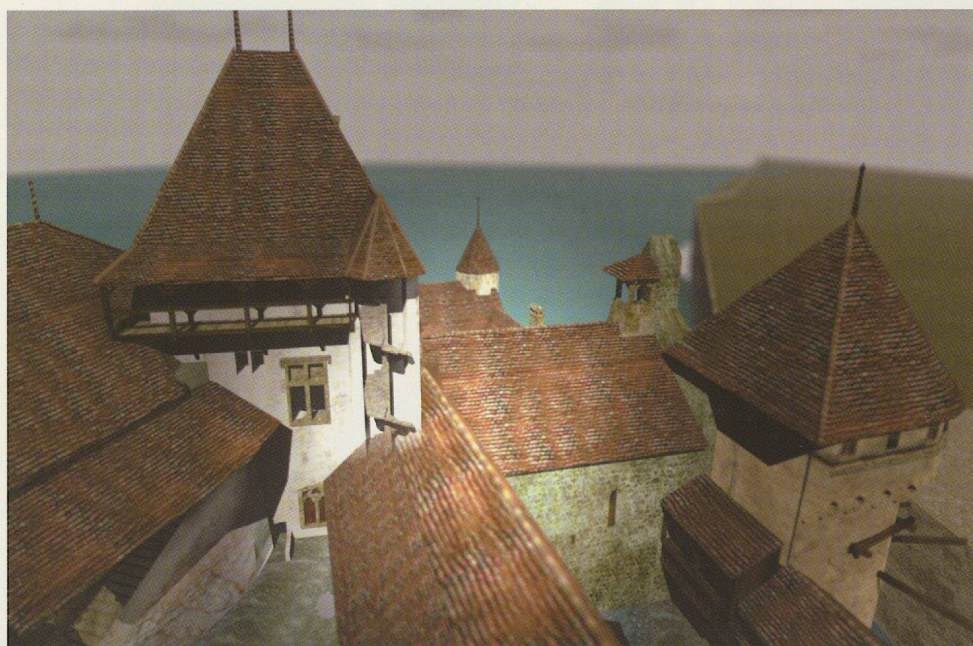
► Fig. 18
Ecorché informatique montrant l'escalier en vis établissant la liaison entre la chapelle et la *camera domini* et se prolongeant à la hauteur du chemin de ronde de la seconde enceinte et du couronnement de la tour X.

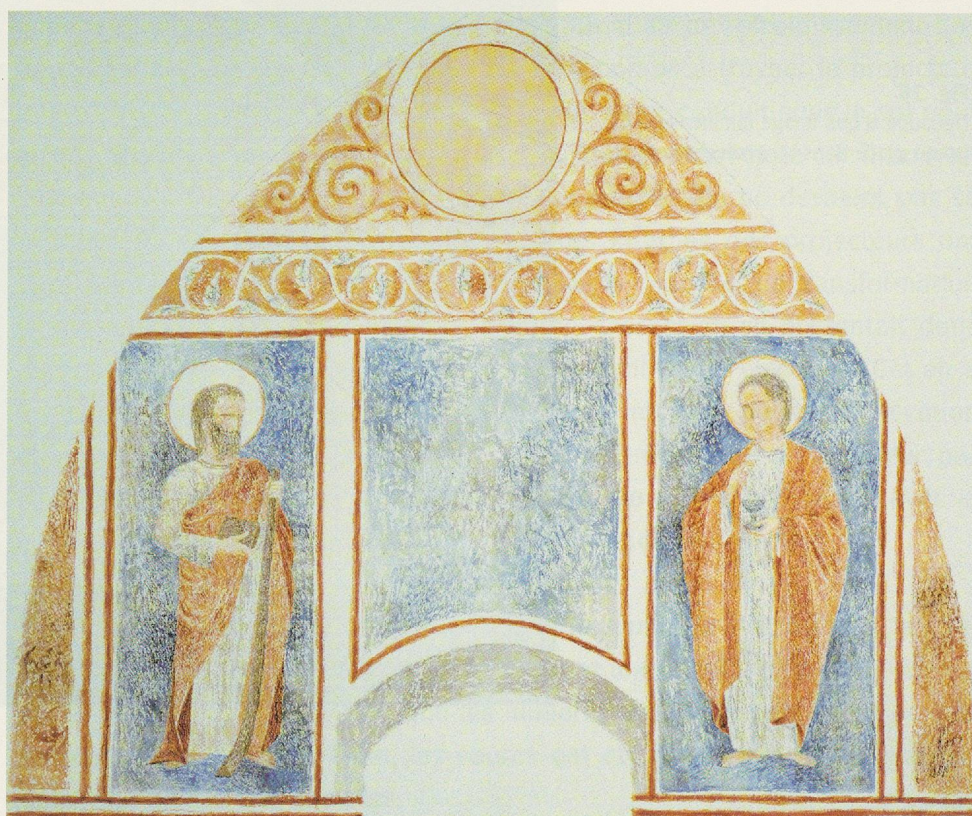
► Fig. 25
Suggestion de reconstitution du cycle de 1314 par Marie-Pierre de Gottrau, destinée à être projetée sur la paroi occidentale.

Les figures projetées sont le résultat d'un lent processus évolutif de mise au point. D'après les indications de l'historien de l'art, Mme Marie-Pierre de Gottrau a créé des images avec l'intention de suggérer une iconographie ancienne et d'affirmer un style différent qui ne laisse planer aucune ambiguïté sur la nature respective des images originales et reconstituées (fig. 25). Cette intervention exigea beaucoup de doigté de la part de cette artiste, car il s'agissait à la fois d'être modeste et moderne. Pour le mur ouest ont été représentés saint André, saint Pierre, saint Paul, saint Jacques et le Couronnement de la Vierge, et face à eux, une Annonciation. Pour la paroi nord ont été peintes les figures de saint Thomas, saint Philippe, saint Mathieu et saint Thadée, et pour la paroi sud enfin, celles de saint Jean, saint Jacques le mineur, saint Barthélemy et saint Simon. Les rinceaux qui

décorent le haut de ces parois ont été également complétés. Les relevés architecturaux des murs de la chapelle et des découpes des voûtes sur papier calque ont permis le cadrage des nouvelles peintures exécutées à l'aquarelle sur papier. Ces aquarelles ont été ensuite photographiées sur des diapositives «Ektachrome». Grâce à M. Olivier Feihl, les clichés ont été numérisés en haute résolution pour pouvoir être transformés dans des programmes informatiques de traitement d'images. Chaque cliché a été travaillé pour correspondre à des valeurs géométriques dépendant de l'excentrement de chaque foyer de projection par rapport à la surface de réception. Des masques ont été pratiqués dans chacun des clichés, de manière à n'illuminer que les parties souhaitées (fig. 26), car, évidemment, les peintures originales ne devaient pas être recouvertes par d'autres. L'intérieur des embrasures a reçu une teinte neutre de manière à n'éclairer que modérément ces zones.
