**Artikel:** La Chapelle de Chillon : un chantier exemplaire  
**Autor:** Dresco, Jean-Pierre / Nicollier, Jean / Chaperon, Danielle  
**Kapitel:** La réalisation du projet  
**DOI:** <https://doi.org/10.5169/seals-835893>

## La réalisation du projet

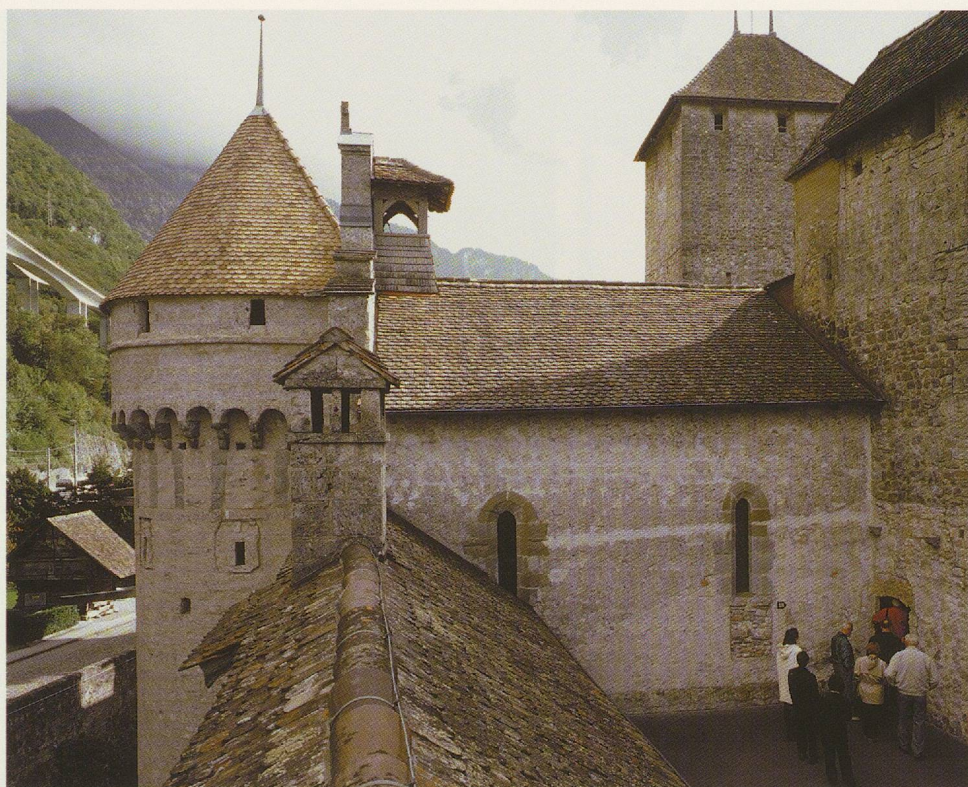
► Fig. 21

La toiture récente couvrant la cour G (ancienne *domus clericorum* et *pelium*) a été enlevée afin de dégager les volumes de la chapelle et de la tour X adjacente enfermant la *camera domini*; le mur nord de la première en montre encore les traces d'accrochage.

La cour à l'air libre qui précède la chapelle et en permet l'approche a été dégagée de la grande toiture dont Naef l'avait couverte. Cette cour est en fait le résultat de l'effondrement d'un bâtiment adjacent qui servait de «centre d'administration» ou de «bureau», en liaison directe avec la chambre du duc. La construction d'une couverture avec ses tuiles et ses charpentes avait flatté le goût de Naef pour les accidents de matière. Pragmatiquement, il s'agissait pour lui de protéger cet espace de la pluie pour éviter les infiltrations dans la salle des clercs, sise en dessous. Aujourd'hui, la solution d'une étanchéification de la dalle remplit ce rôle. Le démontage de cette toiture surnuméraire a non seulement facilité la perception de la chapelle et de sa relation avec la chambre du duc (fig. 21), mais a défini un lieu agréable où une information peut être proposée aux visiteurs.

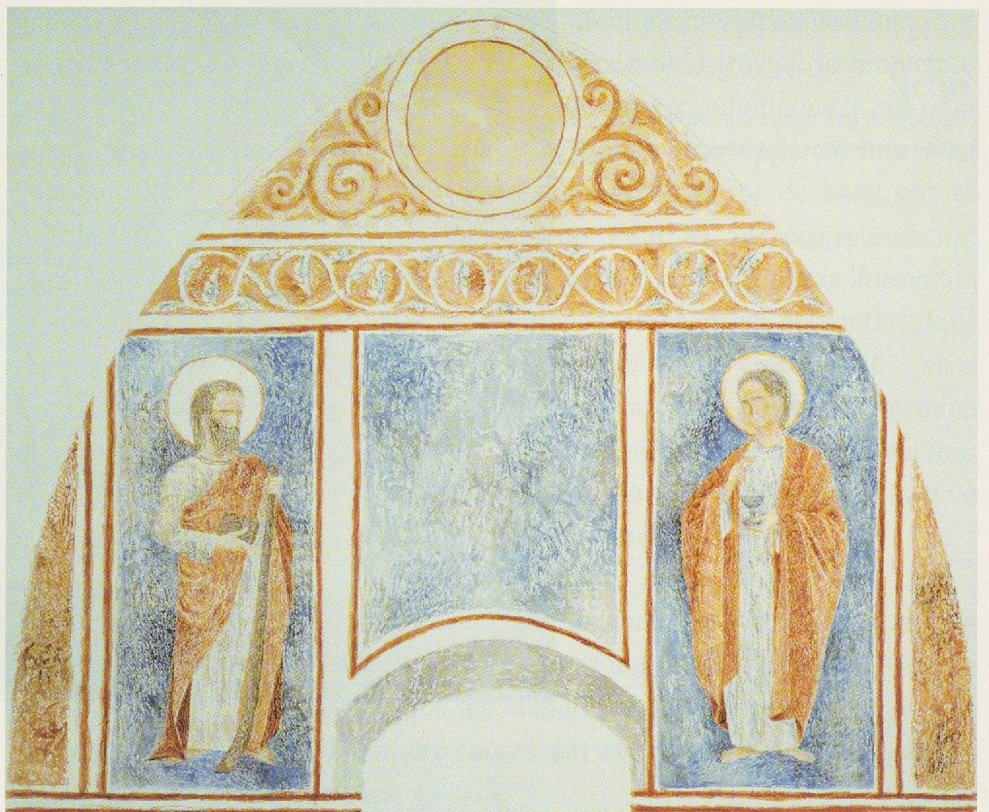
► Fig. 25  
Suggestion de reconstitution du cycle de 1314 par Marie-Pierre de Gottrau, destinée à être projetée sur la paroi occidentale.

Les figures projetées sont le résultat d'un lent processus évolutif de mise au point. D'après les indications de l'historien de l'art, Mme Marie-Pierre de Gottrau a créé des images avec l'intention de suggérer une iconographie ancienne et d'affirmer un style différent qui ne laisse planer aucune ambiguïté sur la nature respective des images originales et reconstituées (fig. 25). Cette intervention exigea beaucoup de doigté de la part de cette artiste, car il s'agissait à la fois d'être modeste et moderne. Pour le mur ouest ont été représentés saint André, saint Pierre, saint Paul, saint Jacques et le Couronnement de la Vierge, et face à eux, une Annonciation. Pour la paroi nord ont été peintes les figures de saint Thomas, saint Philippe, saint Mathieu et saint Thadée, et pour la paroi sud enfin, celles de saint Jean, saint Jacques le mineur, saint Barthélemy et saint Simon. Les rinceaux qui
