**Artikel:** Châteaux, donjons et grandes tours dans les Etats de Savoie (1230-1330) : un modèle: le château d'Yverdon : le Moyen Âge: genèse et création  
**Autor:** Raemy, Daniel de / Pradervand, Brigitte / Grote, Michèle  
**Kapitel:** Évolution de l'aménagement résidentiel du château d'Yverdon jusqu'aux guerres de Bourgogne  
**DOI:** <https://doi.org/10.5169/seals-836054>

# Évolution de l'aménagement résidentiel du château d'Yverdon jusqu'aux guerres de Bourgogne

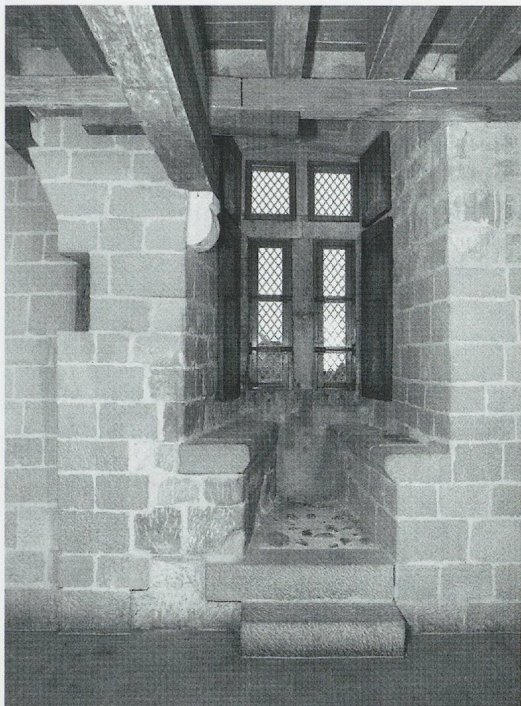
**567.** Château d'Yverdon, extrémité occidentale du corps de logis sud, vue sur la courtine sud depuis [120-1+2]. Etat en 1997. Baie à coussièges et à croisée de pierre qui ajourait primitivement l'extrémité sud de l'*aula* primitive, chauffée par une cheminée dont on perçoit un des montants. Le tout a été fortement restauré par Pierre Margot en 1962–1966. À l'origine, la partie supérieure des baies de l'*aula* était masquée par le plafond terré attesté dès 1270–1271. Cette disposition particulière se trouve bien illustrée ici, mais le plafond est celui refait par LL.EE. de Berne en 1536–1539. (PBC-VD, Fibbi-Aeppli)

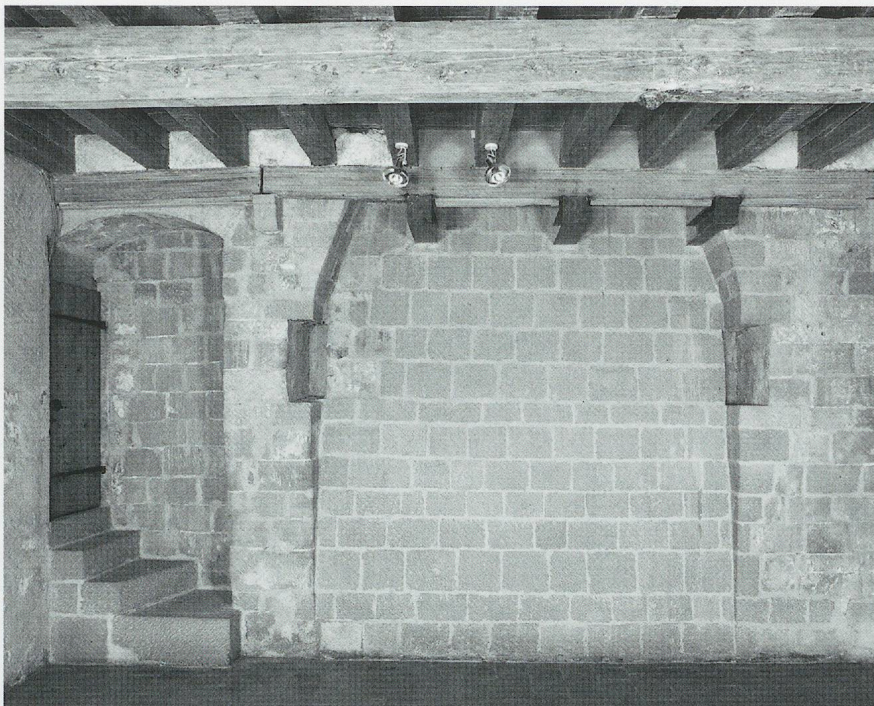
**568.** Château d'Yverdon, partie orientale du corps de logis sud [120-5], ayant renfermé la *camera domini*, vue sur la courtine sud. Etat en 1997. Les appartements du comte étaient chauffés par une cheminée monumentale, ici fortement restituée sans son manteau par Pierre Margot en 1962–1966. À l'est de cette dernière, on perçoit le départ de l'escalier accroché contre la courtine sud permettant de trouver refuge dans la grande tour. En 1962–1966, Pierre Margot en a démuré l'embrasure et reconstitué les marches d'escaliers. (PBC-VD, Fibbi-Aeppli)

De la cour, on ne pouvait sans doute pas entrer directement dans la *camera domini*. Il fallait d'abord passer par le «retrait» grâce à une porte, protégée d'un avant-toit, ouvrant dans l'angle ouest de la cour<sup>1066</sup>. Cet avant-toit était certainement une partie du portique placé sur toute la longueur du mur de façade. Par la suite, un véritable tambour a été placé devant la porte, entre la façade sud et le débouché de l'escalier venant des celliers. On en voit encore l'ancrage dans l'appareil de molasse de la façade de l'*aula*. Ce dispositif n'est pas attesté par les sources, mais il était assurément le correspondant du «tornavent» installé en 1445–1446 dans l'angle nord de la cour pour protéger l'accès à la grande cuisine<sup>1067</sup>. La *camera domini* était chauffée par une cheminée appuyée à la courtine sud, dont on a retrouvé les contre-cœurs et qui a été restaurée en 1962–1966 (fig. 568). L'extrémité de son canal s'effondre

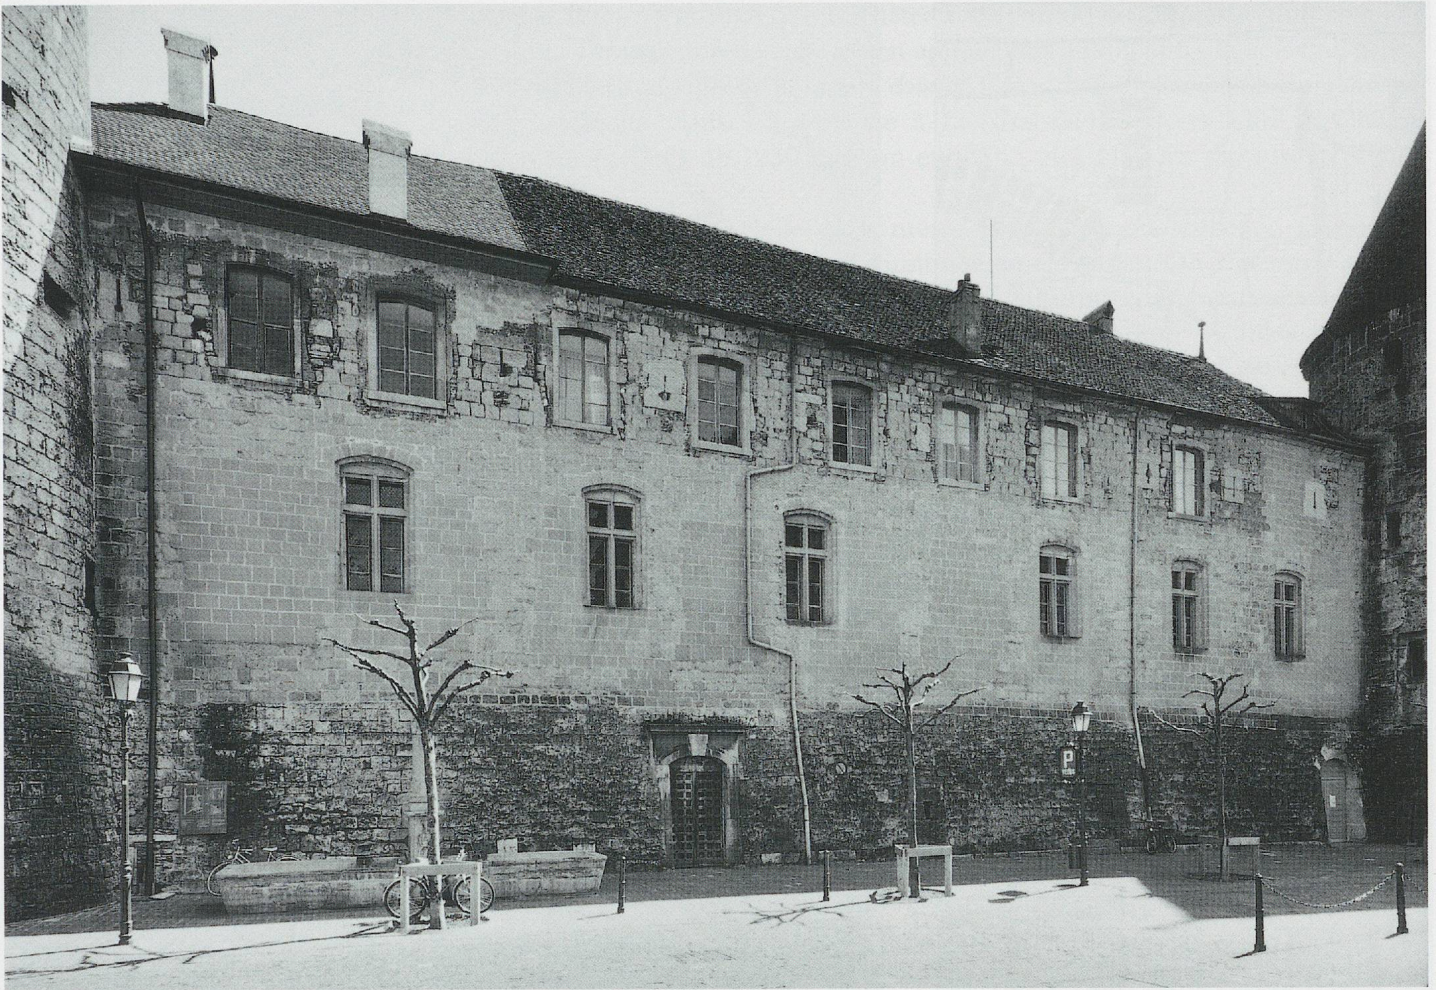
**569.** Château d'Yverdon, 1260–1265, courtine occidentale, vue générale depuis le nord. Etat en 1998. Les six fenêtres éclairaient à l'origine l'*aula magna*. Le jour est rectangulaire avec meneau et traverse. L'encadrement extérieur, au nu du parement, est à linteau en arc surbaissé. Le jour est en fort retrait: cela ménageait sans doute la possibilité de placer au-devant de forts volets de siège. Ces baies ont été reconstituées à l'identique des originales, dont il restait d'importants fragments, en 1969–1971 par Pierre Margot (description détaillée de la mouluration, cf. fig. 503). (Fibbi-Aeppli)

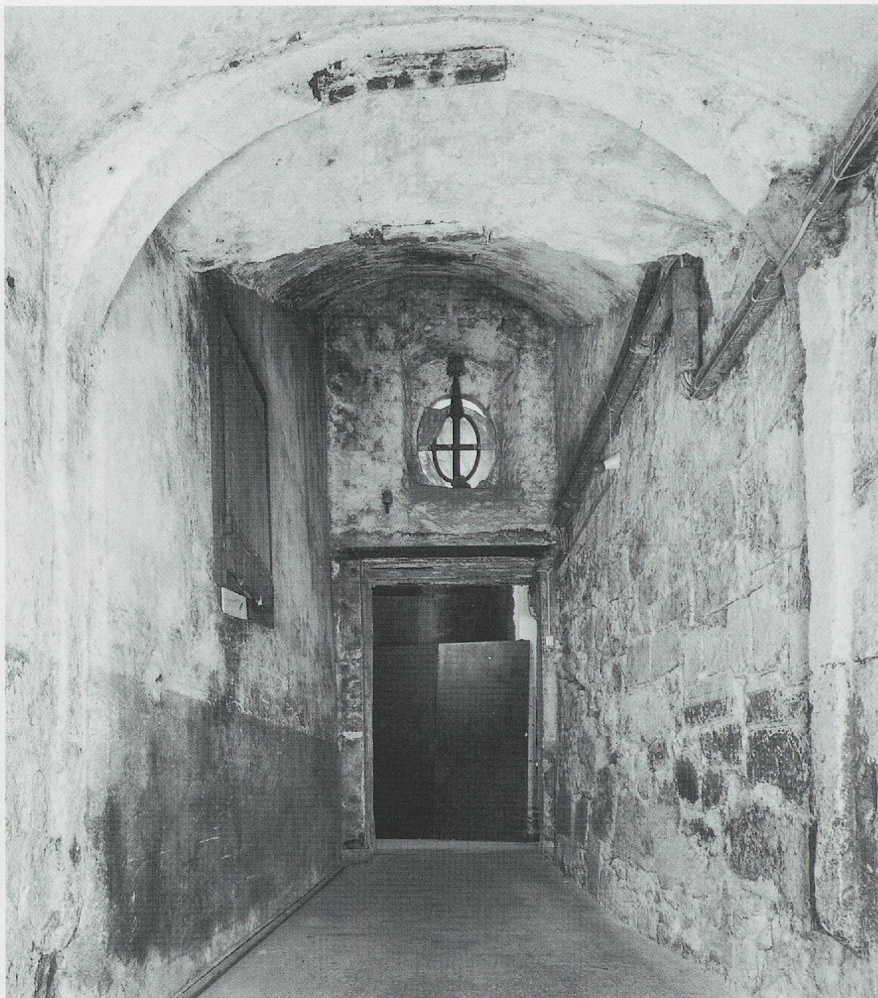
572. Château d'Yverdon, cage d'escalier [011] vue en direction du sud depuis le cellier [005]. Etat en 1997. Les traces de l'escalier sont encore perceptibles contre la paroi de droite. Ce dernier est devenu caduc en 1778 avec la création d'une nouvelle cage, à l'avant de celle-ci. Les marches ont été supprimées en 1813. Dans la paroi ouest, à gauche, on distingue les blocs sculptés des VII–VIII siècles (cf. fig. 9), en réemploi de réparation lors du chantier de 1536–1539, et provenant du site du *castrum*. (SBC-VD, Fibbi-Aeppli)

transformations radicales plus tardives qui les ont fait disparaître<sup>1079</sup>. Le recul de ce mur a autorisé ensuite l'aménagement des deux escaliers partant des celliers placés dans les angles ouest et nord de la cour. On a vu en effet qu'il perturbait les murs intérieurs des caves, perturbations qui ne sont pas seulement dues à leur transformation de 1536–1539, mais remontent à leur création (plan 6). Celui du sud n'a conservé que l'encadrement de la porte inférieure dans son aspect de 1536; en revanche, celui du nord montre encore la totalité de la cage [011], surmontée d'une voûte en berceau surbaissée rampante (fig. 572).

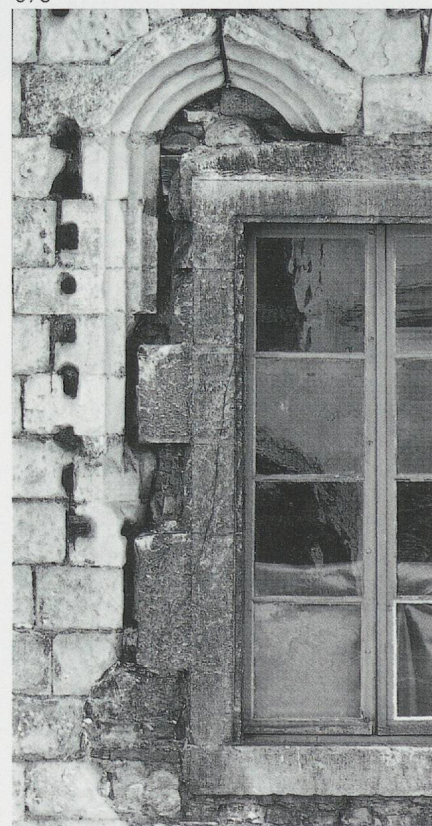
573

**573.** Château d'Yverdon. Courtine nord, restes de la fenêtre en plein cintre ayant éclairé la cuisine de l'aile nord. Etat en 1998. Remarquer les trous d'ancrage d'une grille saillante disparue. (Fibbi-Aeppli)

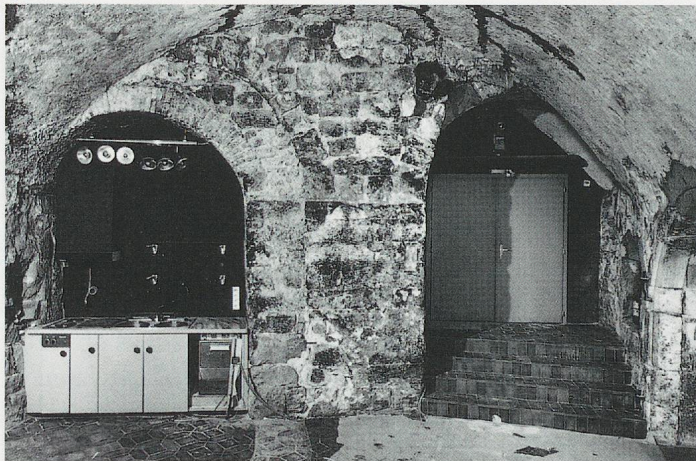
**576.** Château d'Yverdon. Vestibule de l'Echandole [003]. Mur séparant la cour de l'entrée de l'aile orientale, inséré entre la courtine orientale et le mur de soutènement de la cour intérieure. Il est ajouré de deux grandes arcades qui accréditent le fait que la cave orientale [027] était subdivisée longitudinalement. Cette subdivision supportait la façade en pan-de-bois de la cuisine. Etat en 1989. (Fibbi-Aeppli)

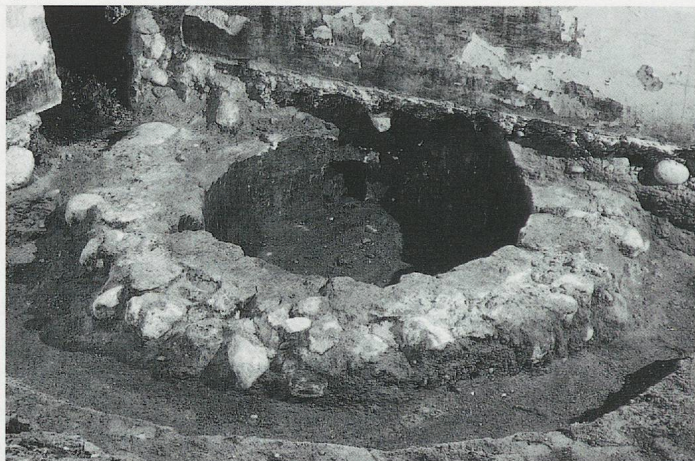
**577.** Château d'Yverdon, angle nord-est de la cour au niveau de l'abri anti-aérien [028]. Restes du puits, dont la partie enterrée a été détruite lors de l'excavation de la cour en 1943. Ce qui a été retrouvé résulte d'une transformation intervenue sans doute à la période bernoise. Etat en 1979. (Fibbi-Aeppli)

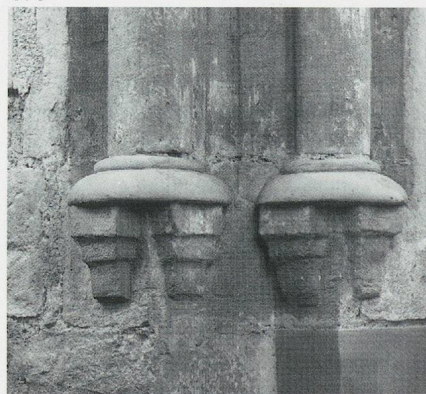
579

579. Château d'Yverdon, grande baie de la chapelle, détail montrant les bases toriques sur denticules à ressauts des colonnettes engagées ornant les montants de la baie. Etat en 1997. (SBC-VD, Fibbi-Aeppli)
