**Zeitschrift:** Cahiers d'archéologie romande  
**Herausgeber:** Bibliothèque Historique Vaudoise  
**Band:** 114 (2009)

**Artikel:** Das römische Theater von Avenches/Aventicum : Architektur, Baugeschichte, kulturhistorische Aspekte  
**Autor:** Matter, Georg  
**Kapitel:** II: Das Areal vor dem Bau des Theaters  
**DOI:** <https://doi.org/10.5169/seals-835666>

## II.1 Die vortheaterzeitlichen Befunde

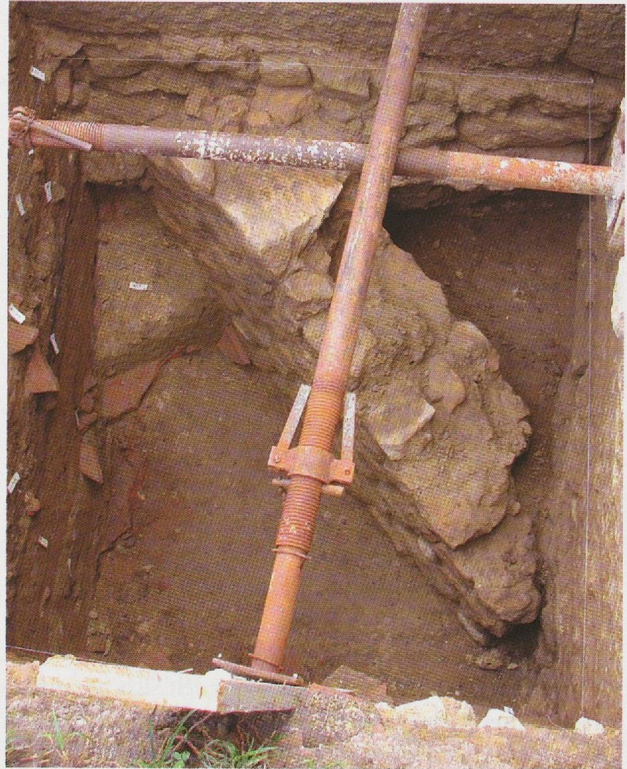
Abb. 35 S 61. Vortheaterzeitliche Mauer M 125, rechts im Bild die innere Umfassungsmauer des Theaters M 22, oben M 70.

Im Bereich der Sondierungen S 13 und S 61 liessen sich die Überreste eines mehrphasigen, vortheaterzeitlichen Gebäudes mit der zugehörigen, vortheaterzeitlichen Schichtsequenz fassen. Die chronologische Zuweisung ergibt sich aus der stratigrafischen Situation in S 61, wo die zum entsprechenden Gebäude gehörige Schichtsequenz durch den Fundamentgraben der inneren Umfassungsmauer des Theaters M 22 durchschlagen wird (vgl. Abb. 34, 9). Ebenso deutlich ist der Befund in S 13. Dort wird der zum fraglichen Gebäude gehörige Mörtelboden sol 9 von der Umfassungsmauer M 11 durchschlagen (vgl. Abb. 35).

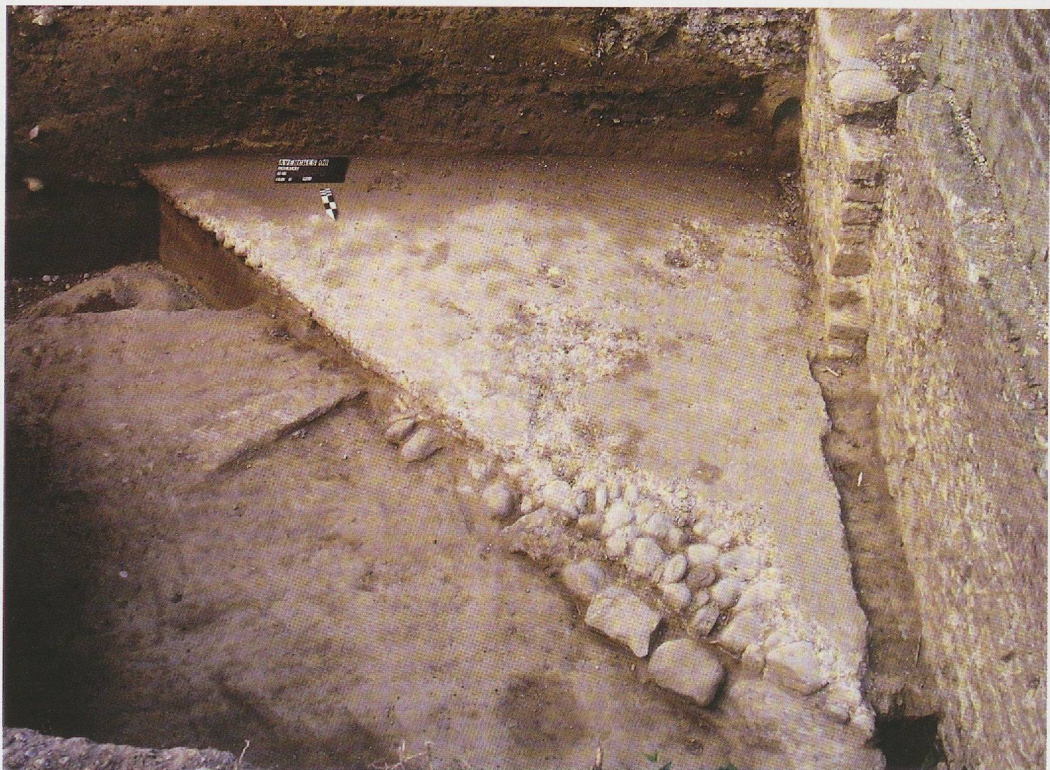
Abb. 36 S 13. Vortheaterzeitlicher Mörtelboden sol 9, welcher von der Umfassungsmauer des Theaters M 11 (rechts im Bild) durchschlagen wird.

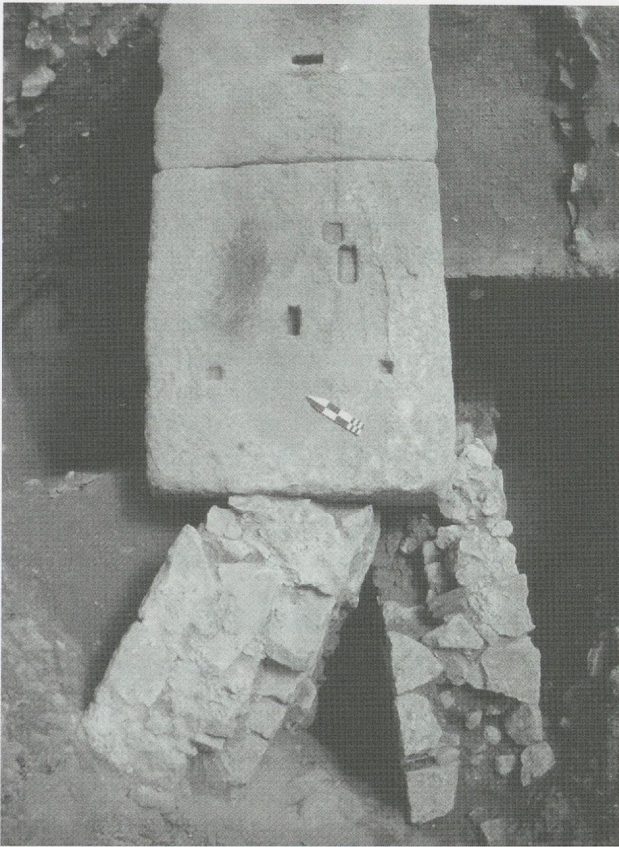
Abb. 38 S 34. Vortheaterzeitliche Mauer M 37 (im Bild unten rechts), nachträglich durch Mauer M 29 und Schwelle ST 80 überbaut.

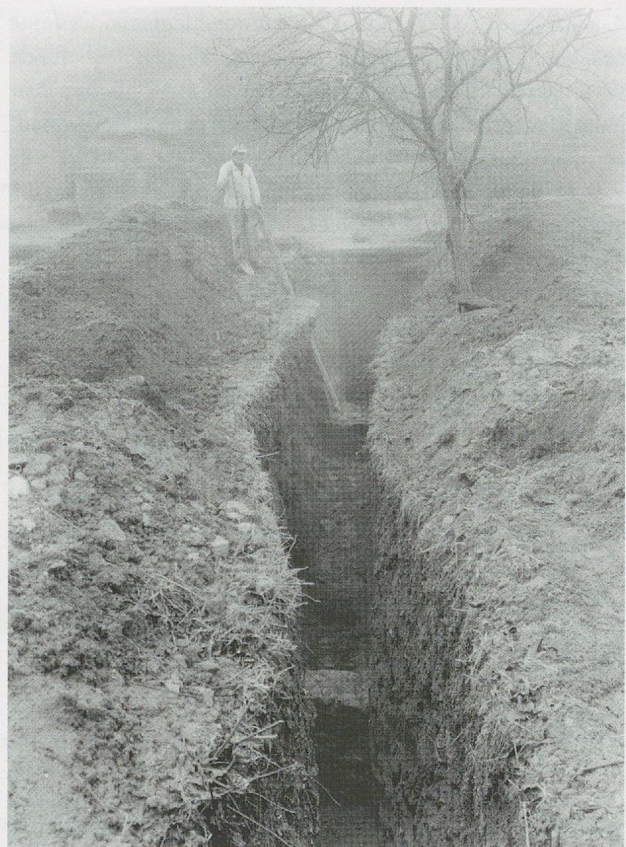
Abb. 39 TRA 1929.1/TRA 1930.1. Sondierschnitt im Bereich des westlichen Vorplatzes. Freilegung von zwei vortheaterzeitlichen Mauerzügen.

Bereits in den Jahren 1929/30 stiess man in einer Sondierung im westlichen Teil des Theatervorplatzes<sup>206</sup> auf die Überreste zweier Mauern (vgl. Beilage 3, M 6; M 149), die sich aufgrund ihrer Erhaltung und Orientierung nicht mit dem Theaterbau in Verbindung bringen liessen<sup>207</sup> (vgl. Abb. 24; 39). Im Rahmen der Sondierungskampagne 1998 wurden beidseitig des Schnittes von 1929/30 die Sondierungen S 1 und S 8 angelegt (vgl. Beilage 3). Bis auf die mögliche Mauerraubgrube ST 119, welche eventuell in Zusammenhang steht mit der 1929/1930 nachgewiesenen Mauer M 149<sup>208</sup>, fanden sich in S 1 keine Hinweise auf vortheaterzeitliche Mauern. Hingegen konnte in S 8 ein ca. 2 m langer Abschnitt eines SW-NE verlaufenden, ca. 0.50 m breiten Fundaments M 6 aus unregelmässig vermörtelten Geröllen und Kalkbruchsteinen dokumentiert werden. Im Mauerwerk zeichnet sich in der SE-Mauerschale das Negativ eines senkrecht stehenden, rechteckigen Holzbalkens

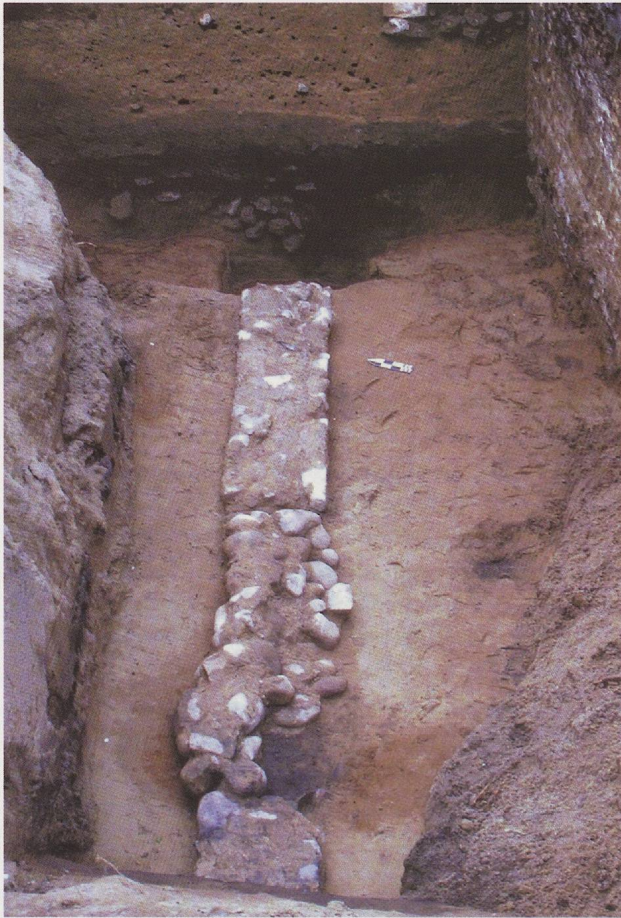
Abb. 40 S 4. Vortheaterzeitliche Mauer M 6.

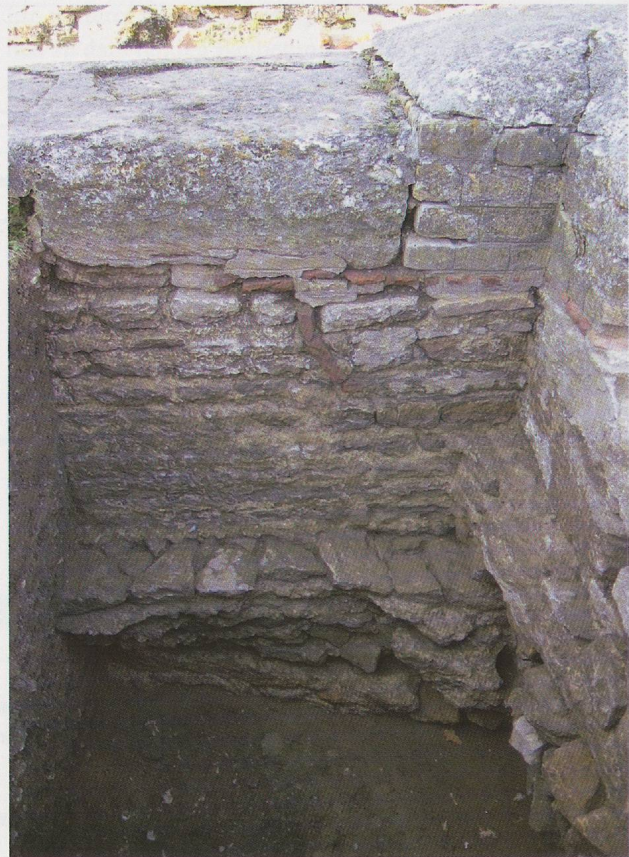
Abb. 42 S 72. Schräg verlaufender, vortheaterzeitlicher Fundamentrest M 135 im Fundamentbereich der Bühnenmauer M 103.

In der Sondierung S 17 fand sich keinerlei Hinweis auf eine Fortsetzung des Mauerzugs M 6. Hingegen wurde in der Sondierung S 72 im Fundamentbereich der Bühnenmauer M 103 der Rest eines älteren Mauerfundaments M 135 beobachtet, welches in der Fluchtverlängerung von M 6 liegt und eine analoge Orientierung aufweist (vgl. Beilage 3; Abb. 42). Offenbar zeichnet sich hier eine Bauflucht ab, an der sich auf einer Länge von mindestens 40 m mehrere Mauern orientieren. Mit einer Abweichung von 43.6° von der Nordrichtung entspricht deren Ausrichtung annähernd jener des *decumanus maximus* der orthogonalen *insulae*-Quartiere (40.5° Abweichung von N<sup>210</sup>).

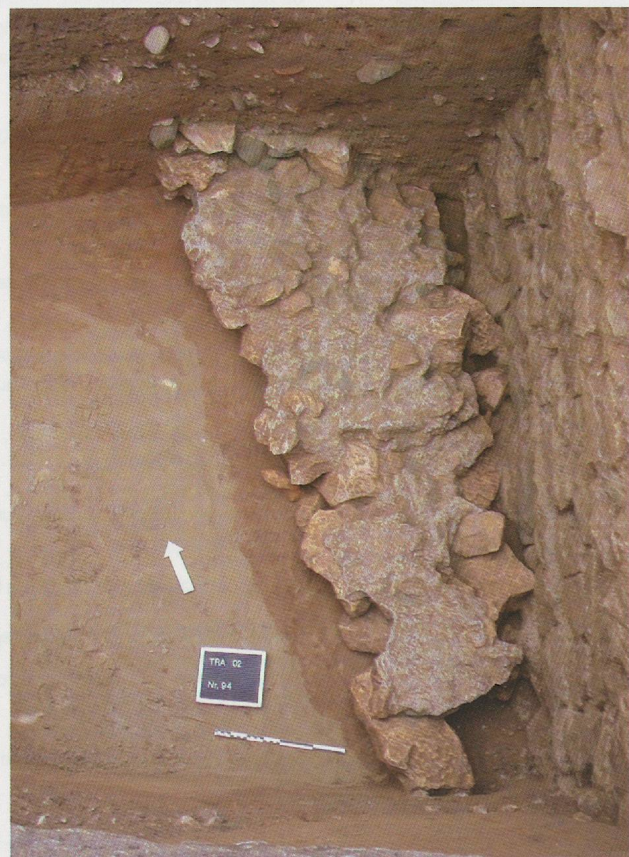
Abb. 43 S 51. Vortheaterzeitliche Mauer M 113, rechts die theaterzeitliche Mauer M 51.

Bei der Untersuchung der Fundamente der theaterzeitlichen Mauer M 51 in der Sondierung S 51 kam ein Baubefund zum Vorschein, der aufgrund seines Verhältnisses zum Fundamentgraben von M 51 eindeutig als vortheaterzeitlich angesprochen werden kann: Es handelt sich um die zwei untersten Steinlagen des Fundaments M 113 aus unregelmässig vermörtelten Kalkstein- und Sandsteinbruchstücken<sup>213</sup>, welches beim Bau der *aditus*-Mauer M 51 durchschlagen wurde (vgl. Abb. 43). Das vermutlich zu M 113 gehörige Bauniveau liegt auf einer Höhe von 453.70 m ü. M. (vgl. Abb. 44, 3). Es lieferte kein Fundmaterial, welches eine Datierung des Zeitpunkts der Konstruktion von M 113 ermöglichen würde. Gleiches gilt für die darüber liegende Planie (vgl. Abb. 44, 4), mit der das Gelniveau nach dem Bau offenbar angehoben worden ist. Dass die zu M 113 gehörigen Gelniveaus auf mindestens 454.00 m ü. M. lagen, belegt die bei der Zerstörung der Mauer entstandene Raubgrube (vgl. Abb. 44, 5). Das spärliche Fundmaterial aus dieser Struktur kann nur allgemein in die zweite Hälfte des 1. Jh. n.Chr. datiert werden. Da sich der genaue Zeitpunkt des Abbruchs von M 113 nicht präziser bestimmen lässt, bleibt offen, ob dieser in direktem Zusammenhang mit dem Bau des Theaters oder aber früher, aus anderem Anlass erfolgte. Die Ausrichtung von M 113 verläuft annähernd in N/S-Richtung (13.75° Abweichung von N) und weicht damit sowohl von der Orientierung der *insulae*-Quartiere, als auch von jener des Theaters<sup>214</sup> ab. Die ursprüngliche Länge der Mauer ist unbekannt. Ebenso unklar bleibt die Interpretation: Aufgrund der bemerkenswerten Breite von rund 1 m scheint es eher unwahrscheinlich, dass es sich beim fragli-

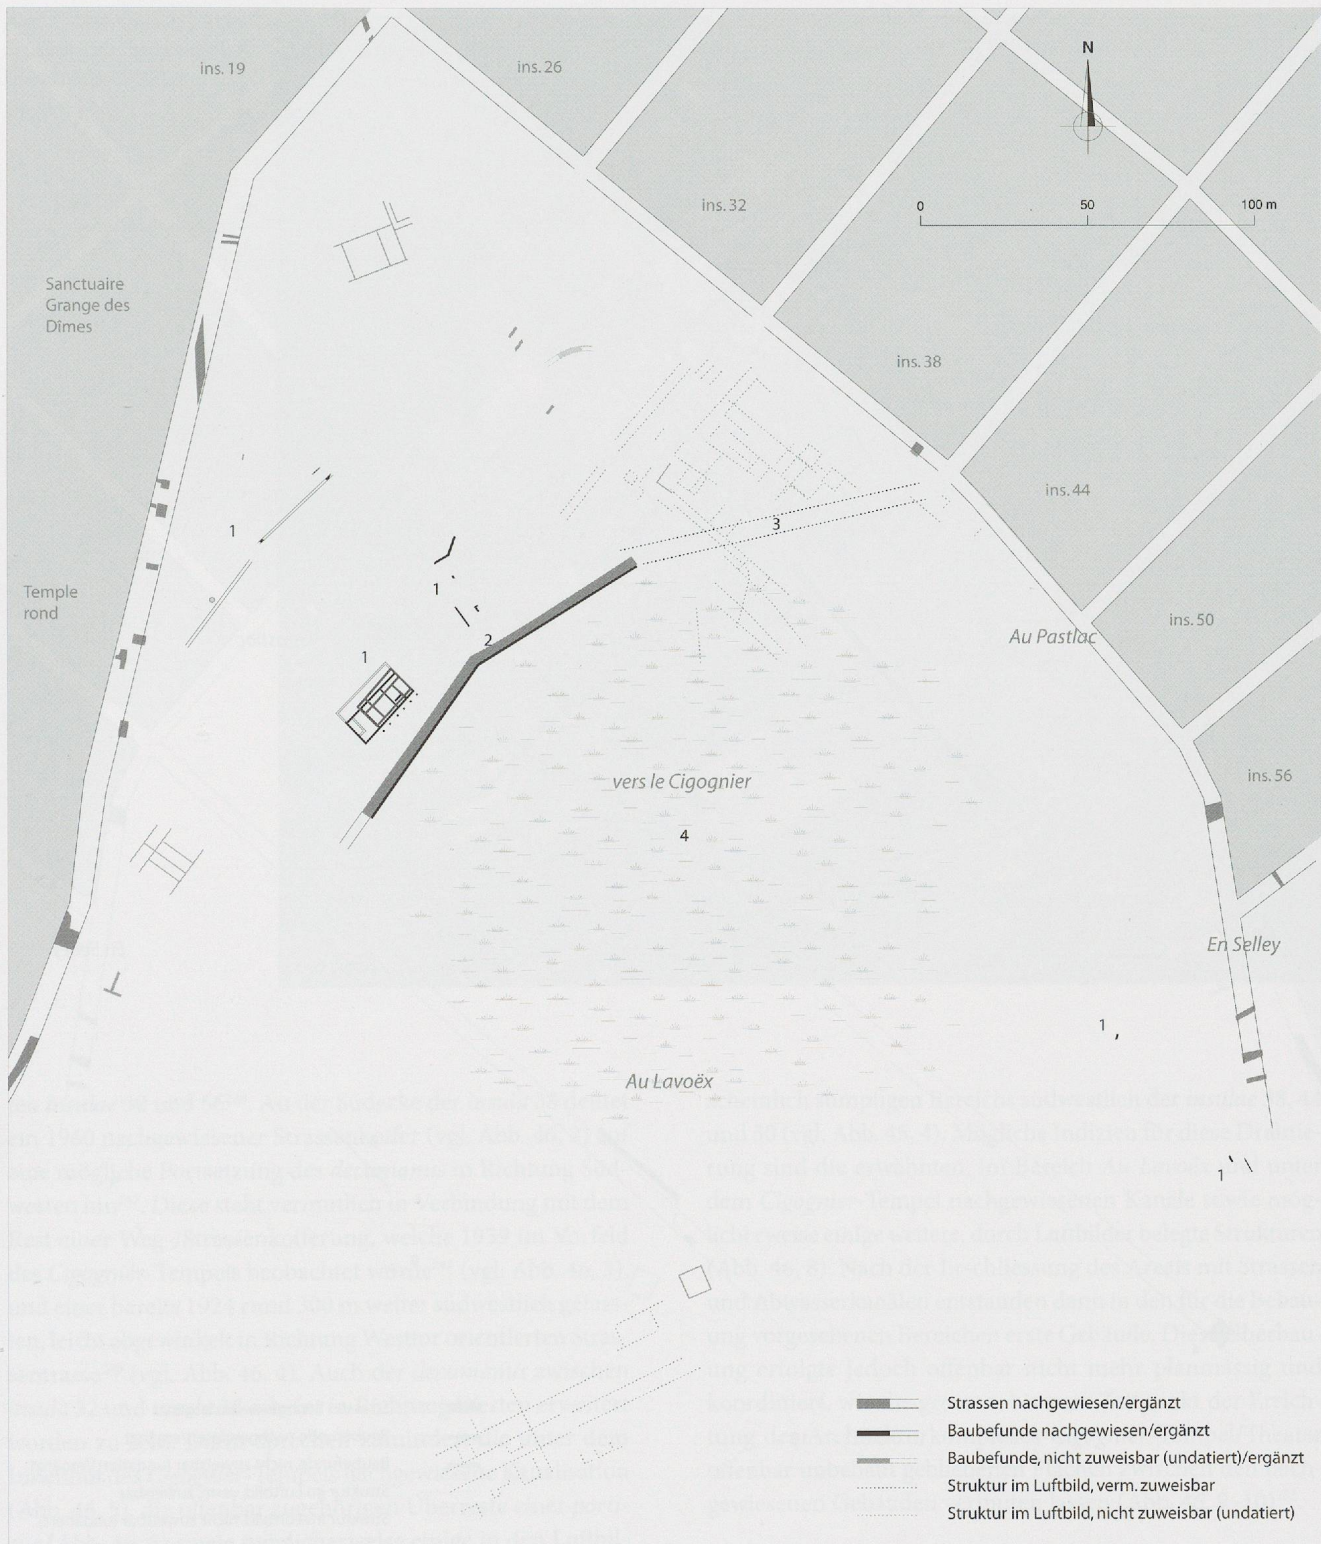
Abb. 45 Übersichtplan. Befunde des 1. Jh. n. Chr. (vorflavische Zeit) im Umfeld des Theaters/En Selley. Zahlenlegenden vgl. Lauftext.

zeitgleichen Gebäudereste<sup>241</sup> (Abb. 45, 1). Gemäss der Interpretation von Luftbildern des Bereichs östlich des Cigognier-Tempels<sup>242</sup> winkelt diese Strasse in ihrer Fortsetzung in Richtung Osten möglicherweise noch einmal ab (Abb. 45, 3),

scheinlich sumpfigen Bereichs südwestlich der *insulae* 38, 44 und 50 (vgl. Abb. 45, 4). Mögliche Indizien für diese Drainierung sind die erwähnten, im Bereich *Au Lavoëx* und unter dem *Cigognier*-Tempel nachgewiesenen Kanäle sowie möglicherweise einige weitere, durch Luftbilder belegte Strukturen (Abb. 46, 8). Nach der Erschliessung des Areals mit Strassen und Abwasserkanälen entstanden dann in den für die Bebauung vorgesehenen Bereichen erste Gebäude. Diese Überbauung erfolgte jedoch offenbar nicht mehr planmässig und koordiniert, wie die grossen, bis zum Zeitpunkt der Errichtung des Architekturkomplexes *Cigognier*-Tempel/Theater offenbar unbebaut gebliebenen Flächen zwischen den nachgewiesenen Gebäuden vermuten lassen (Abb. 46, 9–10)<sup>251</sup>.

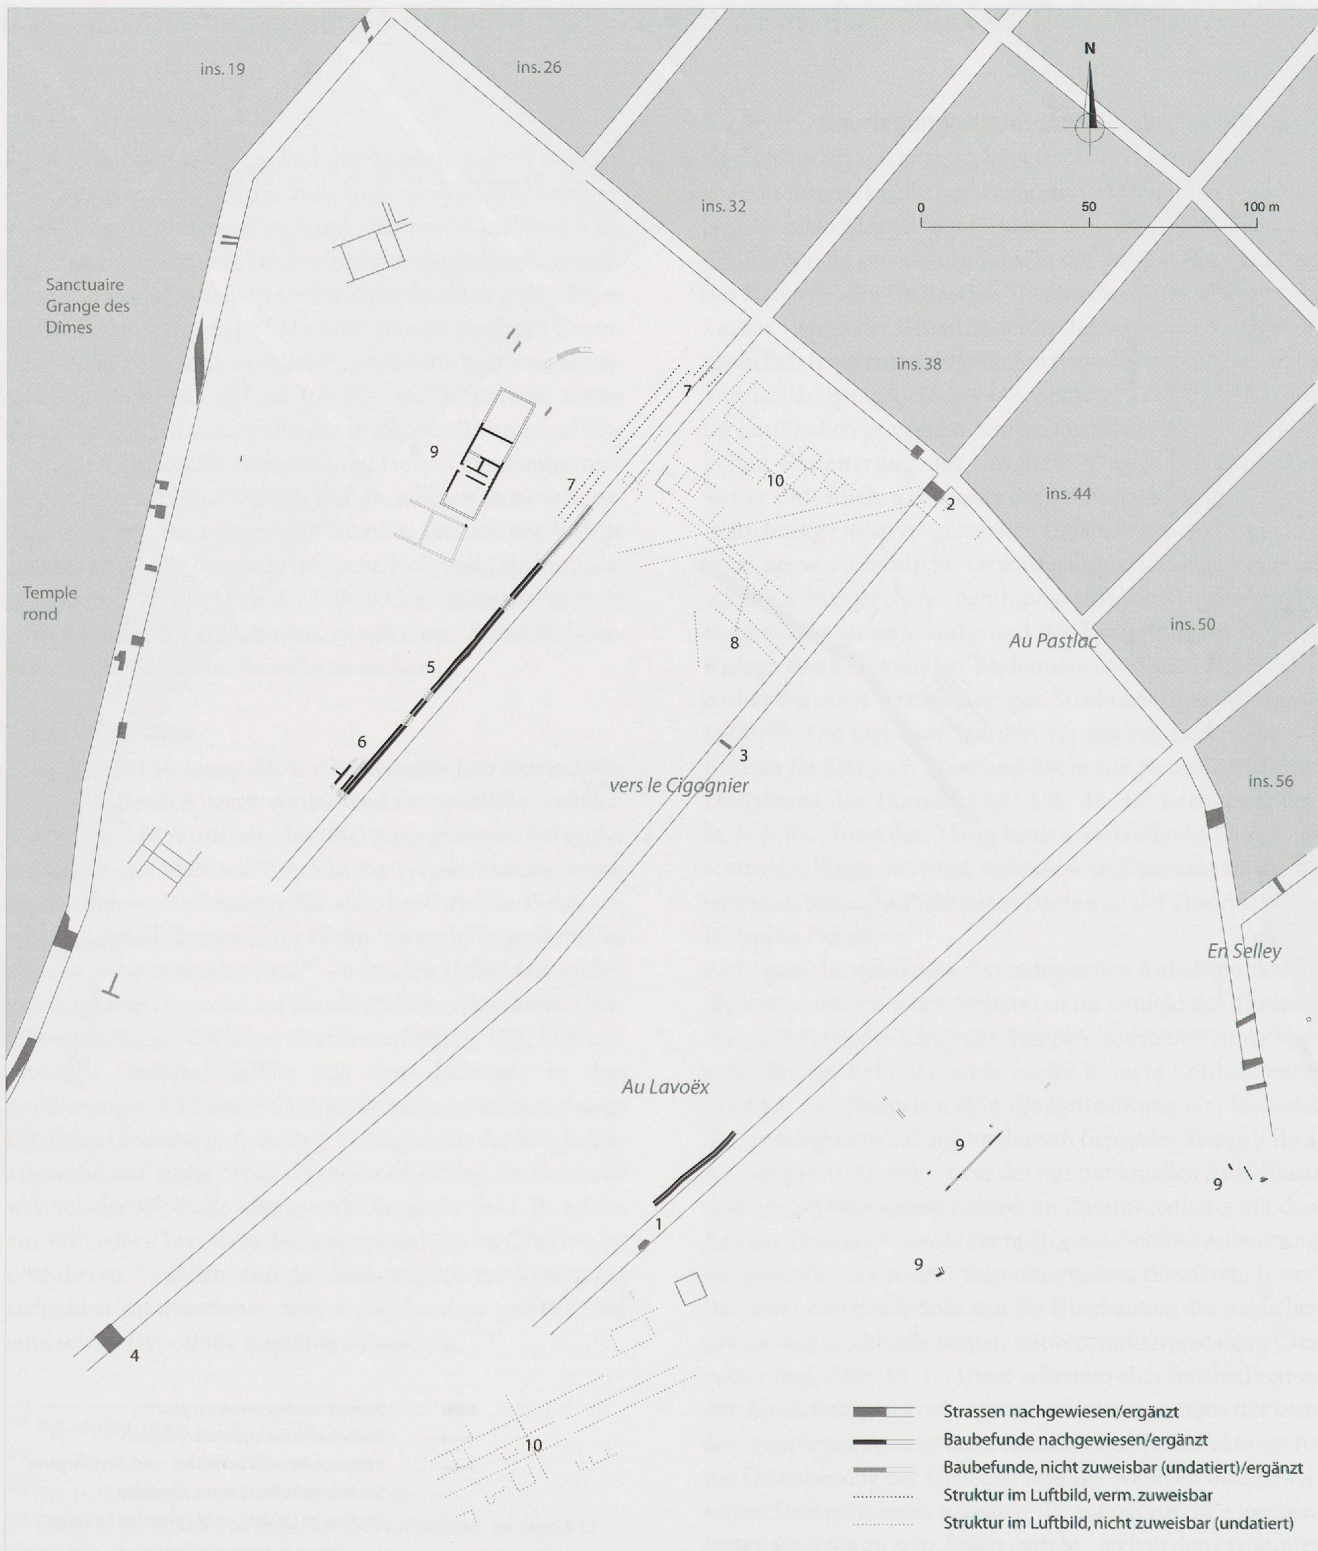
Abb. 46 Übersichtplan. Befunde des 1. Jh. n. Chr. (ab flavischer Zeit) im Umfeld des Theaters/En Selley. Zahlenlegenden vgl. Lauftext.

Vermutlich im Zusammenhang mit dem Bau der flavischen Stadtmauer<sup>243</sup> erfolgte dann eine tief greifende Neustrukturierung des Sektors (vgl. Abb. 46–47). Diese scheint insbesondere dadurch charakterisiert, dass die *decumani* der *insulae*-Quartiere in Richtung Südwesten erweitert worden sind. So liegt der Rest eines im Bereich *Au Lavoëx* gefassten

ten *insulae* 50 und 56<sup>246</sup>. An der Südecke der *insula* 38 deutet ein 1960 nachgewiesener Strassenkoffer (vgl. Abb. 46, 2) auf eine mögliche Fortsetzung des *decumanus* in Richtung Südwesten hin<sup>247</sup>. Diese steht vermutlich in Verbindung mit dem Rest einer Weg-/Strassenkofferung, welche 1939 im Vorfeld des *Cigognier*-Tempels beobachtet wurde<sup>248</sup> (vgl. Abb. 46, 3), und einer bereits 1924 rund 300 m weiter südwestlich gefassten, leicht abgewinkelt in Richtung Westtor orientierten Strassentrasse<sup>249</sup> (vgl. Abb. 46, 4). Auch der *decumanus* zwischen *insula* 32 und *insula* 38 scheint in Richtung Westen erweitert worden zu sein. Dafür sprechen zumindest die unter dem Innenhof des *Cigognier*-Tempels nachgewiesene Kanalisation (Abb. 46, 5), die offenbar zugehörigen Überreste einer *porticus* (Abb. 46, 6) sowie möglicherweise einige in den Luftbildern erkennbare Strukturen (Abb. 46, 7) östlich des späteren *Cigognier*-Tempels, welche die Flucht des besagten *decumanus* aufnehmen<sup>250</sup>. Voraussetzung für diese Erweiterungen des Strassenrasters war die Trockenlegung des vormals wahr-

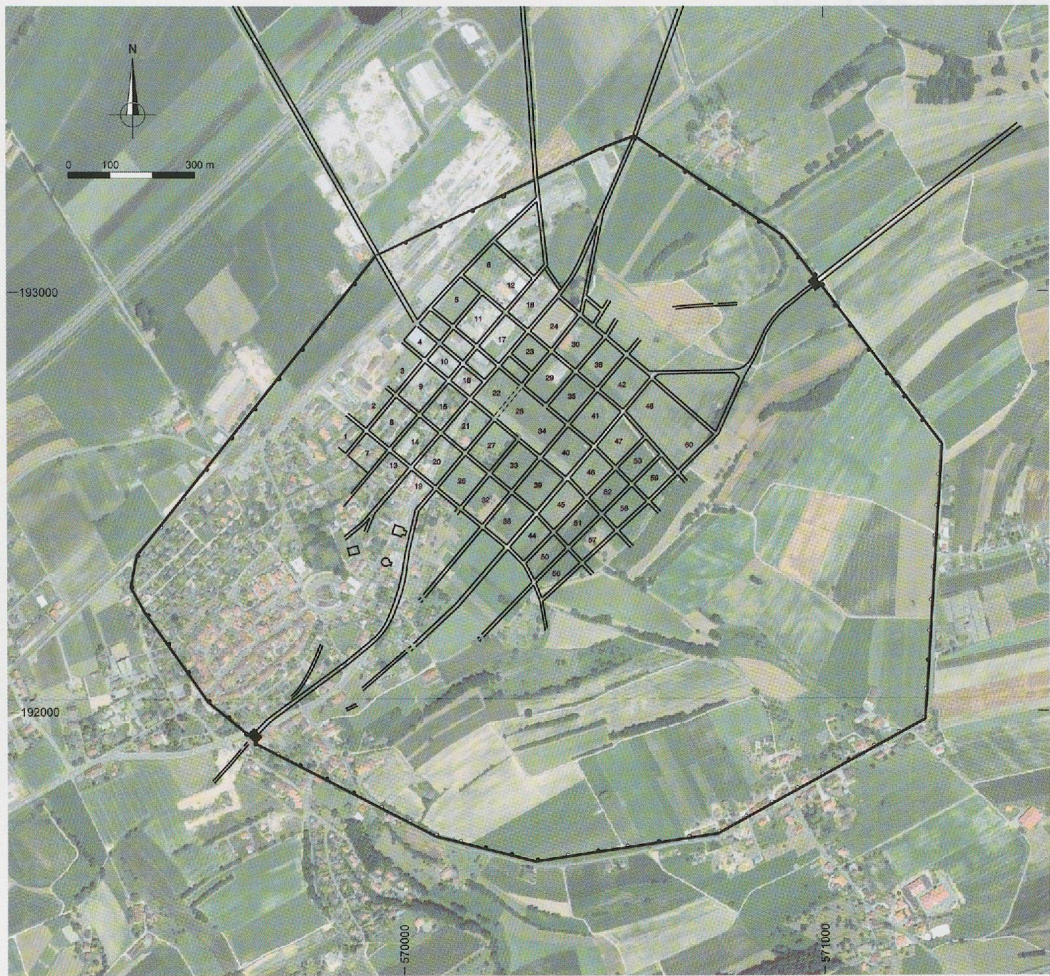
**Abb. 47** Avenches/Aventicum. Situationsplan. Bebauung/Siedlungsstruktur in flavischer Zeit (69-96 n.Chr.).
