**Artikel:** Les bâtiments semi-enterrés de Bramois : un habitat du néolithique final en Valais (Suisse)  
**Autor:** Mottet, Manuel / Gentizon Haller, Anne-Lyse / Haller, Marc  
**Kapitel:** VIII: L'architecture des bâtiments  
**DOI:** <https://doi.org/10.5169/seals-835721>

## CHAPITRE VIII

# L'ARCHITECTURE DES BÂTIMENTS

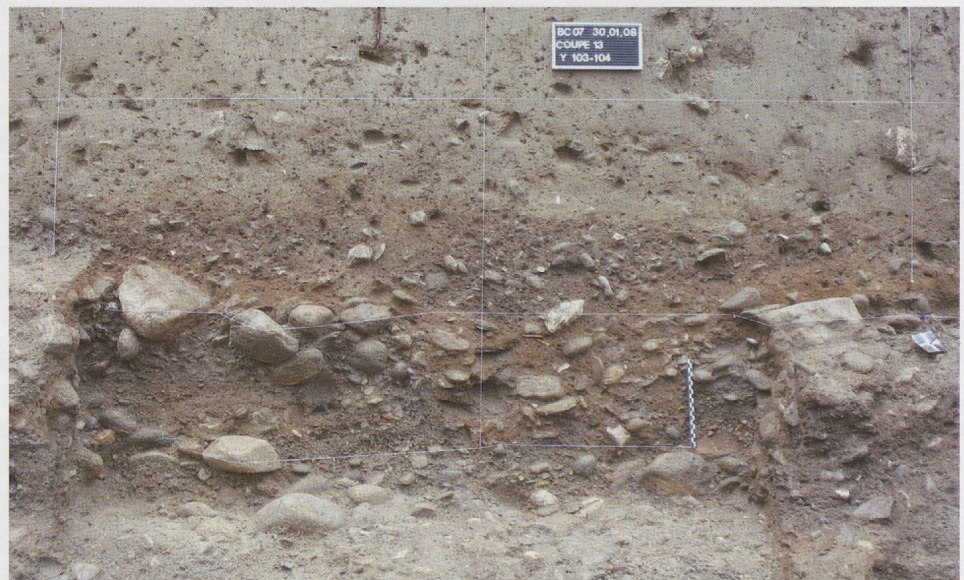
Fig. 204 — L'entrée du Bâtiment 2 est marquée par un surcreusement aménagé avec de la terre de paroi couleur brun orangé, dans la Coupe 13 aux mètres 103-104 (jalon de 20 cm).

Le Bâtiment 2 se distingue par une entrée aménagée dans la paroi sud-ouest, marquée par une alvéole en pente douce (fig. 204). Elle mesurait une soixantaine de centimètres de largeur et probablement moins d'un mètre de longueur et permettrait de descendre dans l'excavation. Cette entrée devait être protégée par un auvent ou une avancée du toit pour éviter des infiltrations d'eau dans l'excavation lorsqu'il pleuvait. Elle devait également jouer un rôle dans l'aération et l'évacuation de la fumée grâce à son orientation vers le sud-ouest, faisant face aux vents dominants, qui suivent l'axe de la vallée du Rhône.
