Zeitschrift: **Cahiers d'archéologie romande**

BILAN SUR 80 ANS DE CONSERVATION ET DE VALORISATION DES SITES ARCHÉOLOGIQUES DE VAISON-LA-ROMAINE

Christine BEZIN

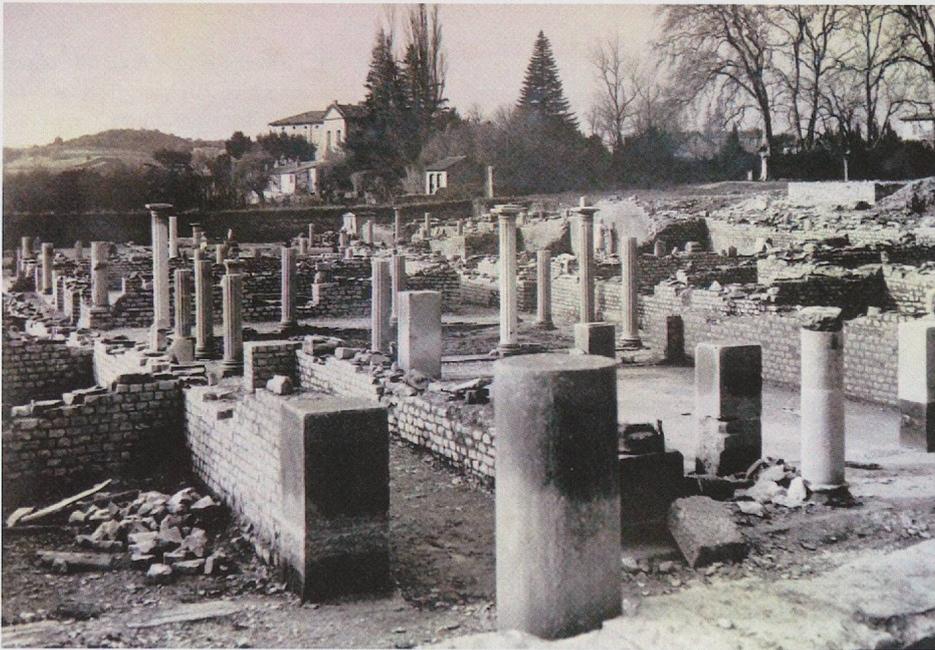
Fig. 1 — Maison du Buste en Argent après restauration en 1938.

mortier neuf enfin, nous eûmes à revoir et consolider le tout. C'est à ce travail important et nécessaire que je consacrai les années 1941, 1942 et une partie de 1943, avec une petite équipe de maçons»⁷. Dans les faits, des photographies de la Maison du Buste en argent prouvent que des interventions beaucoup plus radicales ont remédié à d'importants désordres (fig. 1). En exemple, le mur nord du vestibule qui est totalement démonté et reconstruit. Ce mur est actuellement en assez bon état, tandis que l'élévation sud, moins reprise dans les années 40, est déstructurée. En dehors des désordres liés aux altérations climatiques, d'autres vicissitudes ont affecté les vestiges. M. Burrus regrette: «des négligences commises lors du

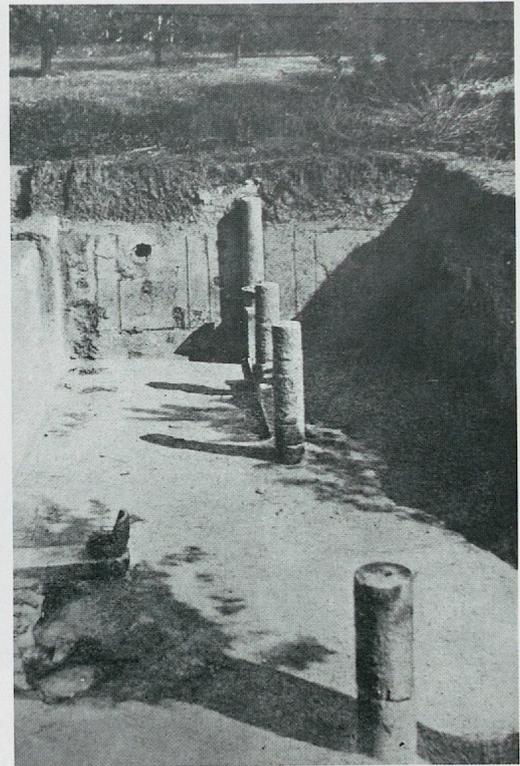
Fig. 2 — Maison à l'Apollon lauré. Enduits disparus faute de protection. Photo prise vers 1930.

Les peintures murales sans protection ont disparu (fig. 2). C'est le cas, dans « La salle à colonne » de la Maison à l'Apollon lauré où les enduits de 2,40 m de haut, stuqués et colorés, devenus blancs gris en 1943, n'existent plus. Il en est de même pour ceux qui revêtaient les colonnes de l'atrium » ; en 2011, seuls quelques fragments sont visibles en partie basse dans les réservations du stylobate. En l'absence de couvrement, des fresques de la Maison aux animaux sauvages⁷, constituées de panneaux jaune-orange figurant un cheval sauvage et un guépard à la course, ont également disparu. Leur protection s'était limitée à la mise en place d'une bordure de ciment qui devait réduire les infiltrations dans les couches d'enduit. Ce procédé, employé en plusieurs endroits des sites, s'est avéré rapidement inopérant comme le constatait Maurice Burrus en 1943 : « nous avons ainsi pu prolonger d'une dizaine d'années leur durée, mais le mal est irréparable. » Aujourd'hui, il n'y a plus de traces de ces enduits peints, seules subsistent les bordures de ciment. Toujours dans la Maison aux animaux sauvages, les enduits sous toiture sont encore en place, mais les couleurs des animaux, du personnage et des végétaux sont atténuées : « ...sous une bordure d'oves jaune vif [...] sur un fond rouge des animaux courant, séparés par des feuilles d'eau : un lion, un daim, un bouquetin, et dans l'angle, un homme poursuivant une biche ».

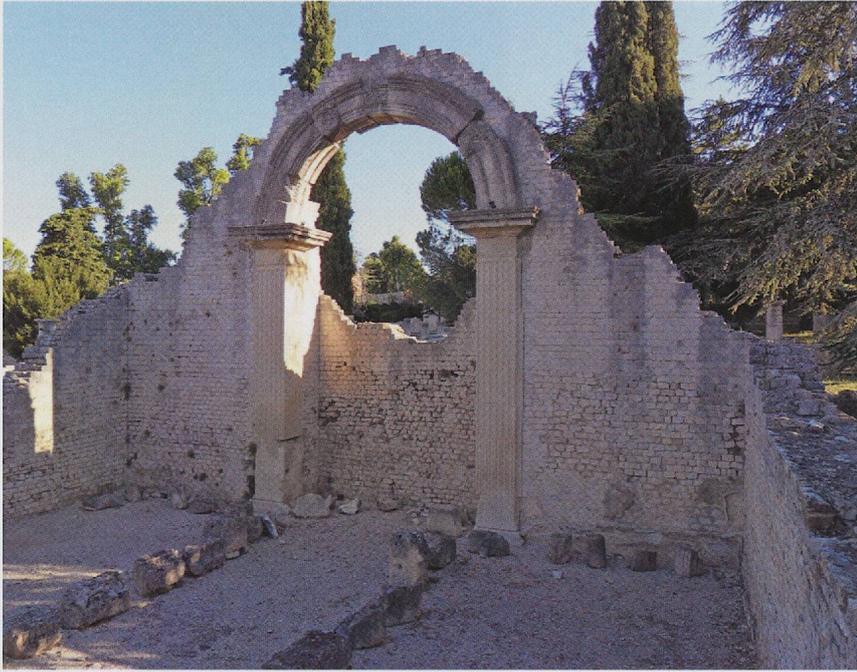
Fig. 3 — Reconstitution de l'arc de l'édifice situé à l'est de la rue des boutiques.

zone reconstruite, par des claveaux moins sculptés que les originaux, par l'utilisation de moellons dans un ton gris bleu alors que ceux en place étaient plus jaunes (fig. 3).

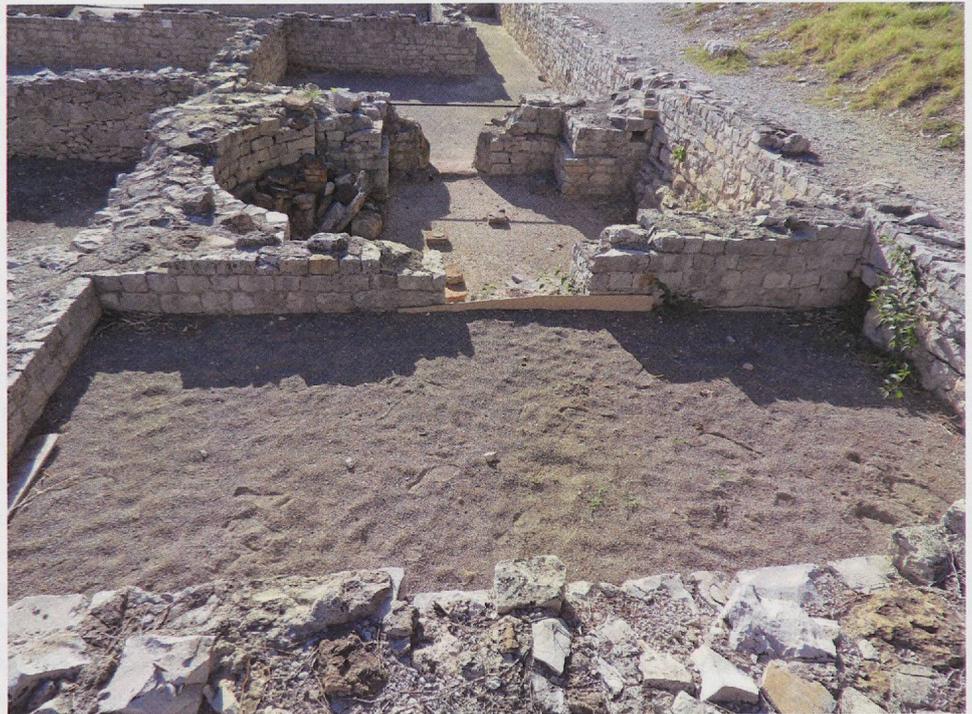
Fig. 4 — Maison au Dauphin.
Protection du sol du *tepidarium*
par un géotextile et une épaisse
couche de sable.

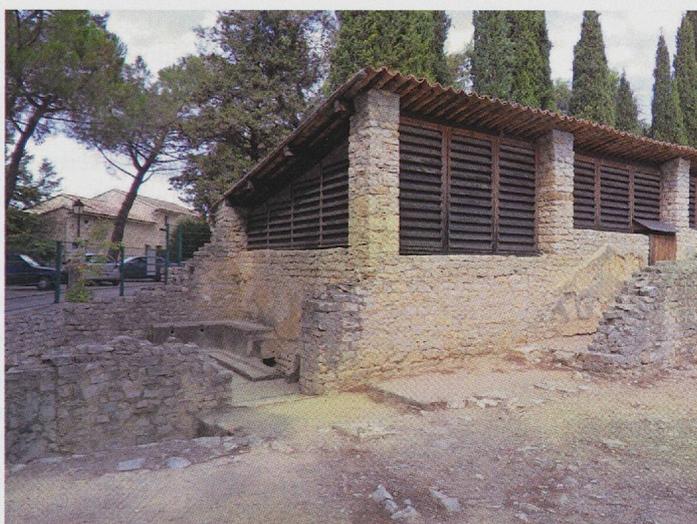
Fig. 5 — Maison à la Tonnelle. Toiture de protection avec volet à claire-voie.

Dans les années 1990, des toitures de la première mise en valeur ont été améliorées par extension, mise en place de gouttières et reprise des drainages périphériques. Celle de la Maison à la Tonnelle a été complétée de volets à claire-voie, très efficaces contre le soleil, le vent et les pluies latérales (fig. 5). Cette toiture additionnée de volet passe relativement inaperçue car elle est située en clôture de site au bord de la rue Bernard-Noël. Par contre, il paraît impensable d'en reproduire le principe ailleurs dans les vestiges, car la masse qu'elle représente nuirait à la présentation générale des sites et encore plus à la compréhension du public.
