**Artikel:** Recherches sur l'area publica de la Colonia Iulia Equestris : les basiliques (Nyon, Canton de Vaud)  
**Autor:** Brunetti, Caroline / Henny, Christophe  
**Kapitel:** I: Introduction  
**DOI:** <https://doi.org/10.5169/seals-835843>

## I. INTRODUCTION

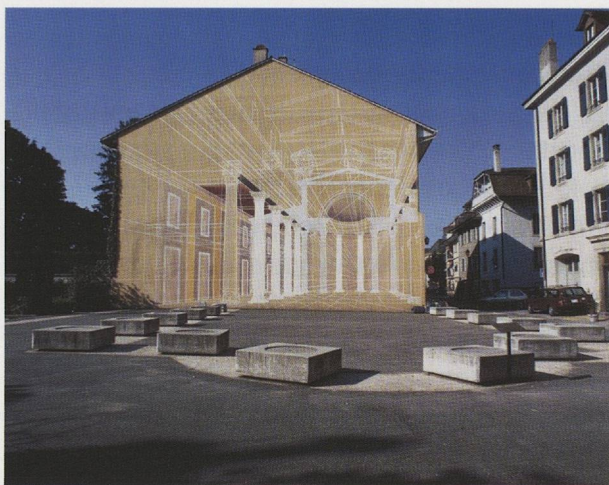
**Fig. 5.** Perspective en trompe-l'œil de l'intérieur de la deuxième basilique. Étude: M. Klausener, mise en perspective: G. Lador et rendu F.-A. Holzer.

une perspective en trompe-l'œil, figurant en grandeur nature la coupe et la vue intérieure de la basilique reconstituée. Après une rapide étude des proportions et dispositions possible, basée sur les pièces d'architecture découvertes dans ce périmètre, un dessin fut établi par Max Klausener (fig. 3), mis en parfaite perspective par Gérard Lador (fig. 4), dessinateur-architecte au service des bâtiments de l'Etat. Relayant le marquage des vestiges au sol, la perspective a été tracée sur la paroi sous forme d'une peinture murale, conçue et mise en couleur par le peintre Fred-André Holzer (fig. 5).

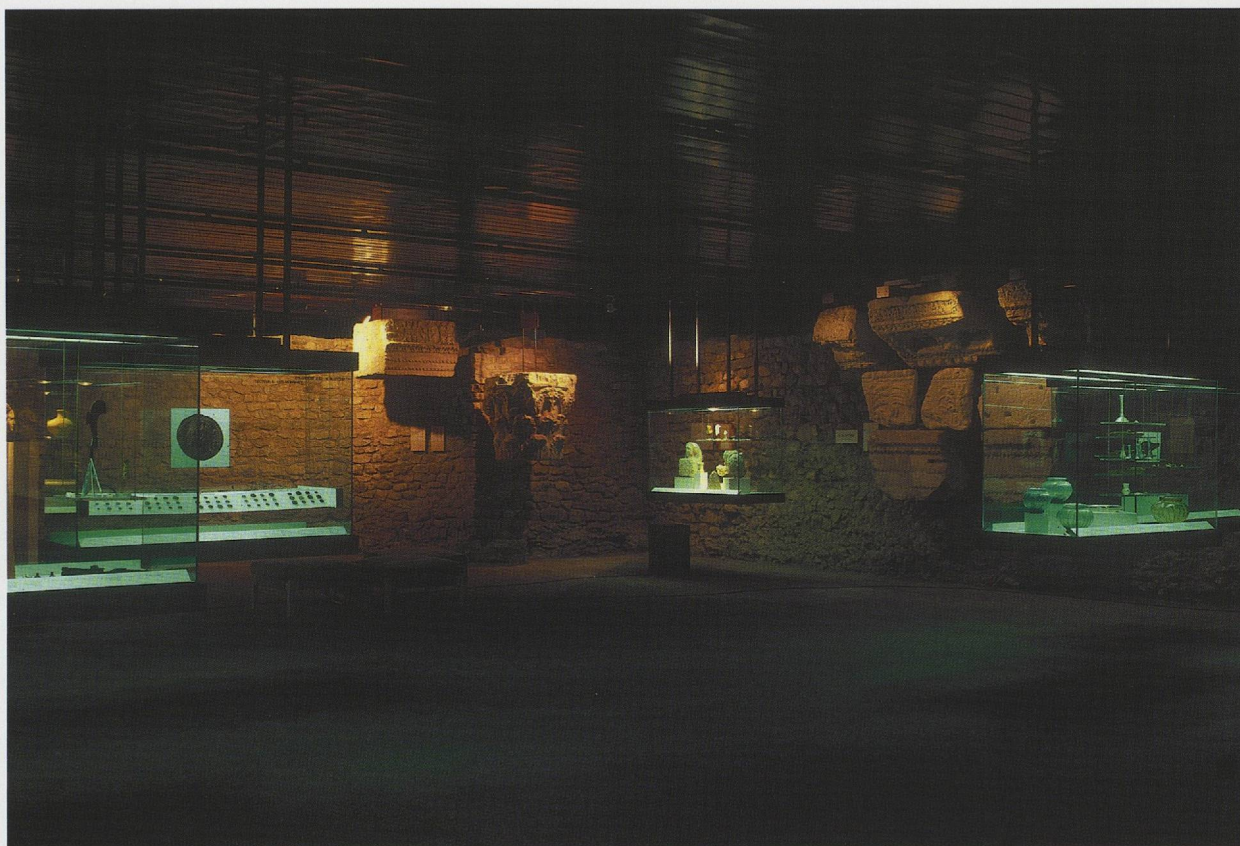
**Fig. 6.** Le premier aménagement du Musée romain de Nyon en 1979, dans les fondations de la basilique, est résolument novateur: les éléments présentés sont indépendants du sol et des murs romains. Photo: SAC.

Le principe retenu pour la présentation des pièces d'architecture romaine et des vitrines a consisté à proscrire toute fixation permanente, au sol ou dans les murs romains. Les agencements du musée sont donc soit posés au sol, soit suspendus au plafond, dont la trame métallique permet toutes les positions souhaitables aux vitrines, éclairages ou autres dispositifs (fig. 6).
