**Artikel:** L'habitat alpin de Gamsen (Valais, Suisse) : 6B, Analyse des structures (époque historique)  
**Autor:** Paccolat, Olivier / Moret, Jean-Christophe  
**Kapitel:** IV: Structures domestiques et artisanales  
**DOI:** <https://doi.org/10.5169/seals-1036602>

## STRUCTURES DOMESTIQUES ET ARTISANALES

## IV.1 LES FOURS ET LES FOYERS

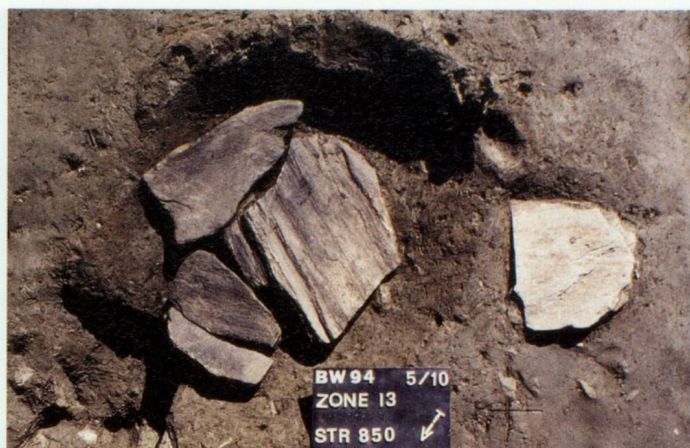
Fig. 181 – Foyer en cuvette vidangé de son sédiment cendreux (str850). Le fond est constitué par des dalles de pierres (Esp44, R2B-R2C).

*Les foyers aménagés (1B)*, au nombre de 40, comportent des pierres garnissant le fond et parfois les parois de la fosse (type 1B1) ou sont plus rarement dotés d'un revêtement d'argile (type 1B2). Ils ont vraisemblablement pour objectif d'assainir le creusement et le fond des cuvettes, mais surtout de tirer parti des propriétés réfractaires des matériaux utilisés. Le premier sous-type est de loin le plus fréquent avec 33 unités, tandis que le second n'est attesté qu'à sept reprises. Bien que les indices pour l'affirmer fassent défaut, il n'est pas exclu que les pierres disposées au fond de la cuvette aient servi de sole, notamment lorsque la dépression est de faible profondeur et accueille une grande dalle (Fig. 181, Fig. 182).

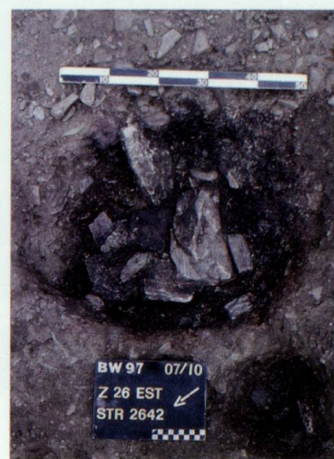
Fig. 182 – Foyer en cuvette (str2642). Les dalles disposées au fond de la fosse se distinguent dans le remplissage cendreux (Esp307, R2C).

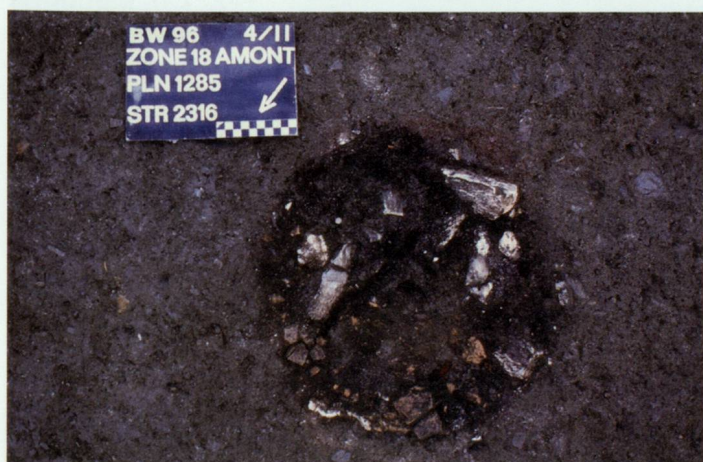
Fig. 183 – Foyer en cuvette (str2316). Les restes d'argile cuite en surface indiquent vraisemblablement la présence d'une coupole effondrée (Bat277, R1A).

Parmi les foyers en cuvette, un certain nombre comporte un bourrelet ou un entourage en argile témoignant de la présence plausible d'une coupole (Fig. 183, Fig. 184). Cette dernière est majoritairement associée aux foyers en cuvette (17) alors qu'elle n'est attestée que pour cinq foyers plats. Trois structures de combustion sont particulièrement explicites: un four semi-enterré avec un entourage d'argile bien conservé marquant sans doute le départ de la cloche (A2159), un four en cuvette simple dont la coupole en clayonnage

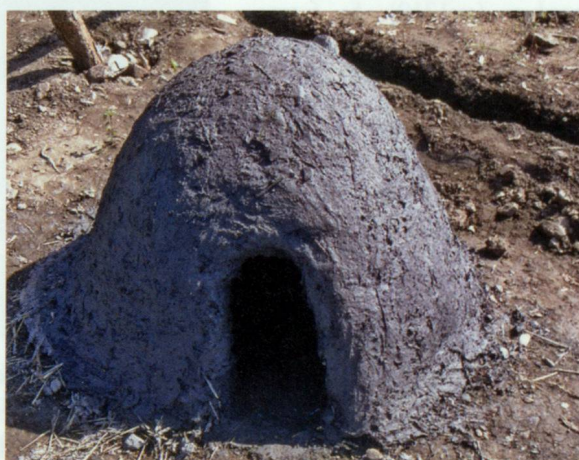
Fig. 184 – Reconstruction d'un four à coupole à l'occasion de la journée porte ouverte de 1995.

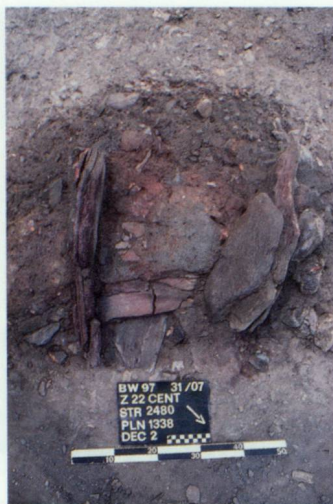
**Fig. 185** – Foyer plat (str2480) interprété comme un four en raison de la découverte de nombreux nodules d'argile cuite dans le remplissage. Les bordures sont constituées de grandes dalles posées de chant (Esp112, R2B-R2C).

a été retrouvée effondrée au fond de la fosse (A3559) et un four avec une sole pleine et une élévation en pierres surmontée probablement d'une coupole en argile (2480, Fig. 185). Ces structures disposeraient ainsi d'une seule chambre destinée au chauffage et à la cuisson.

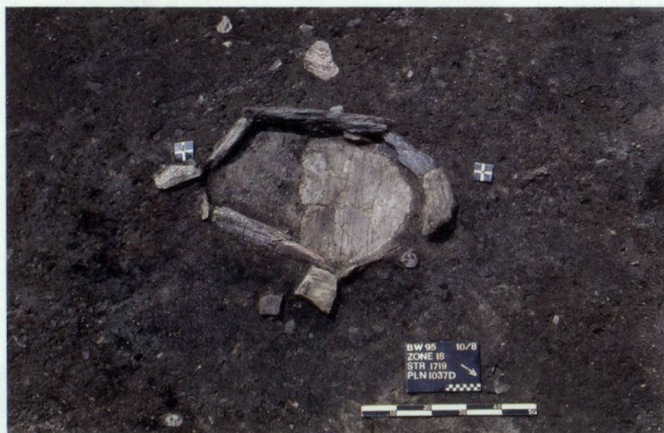
**Fig. 186** – Foyer plat dallé avec bordure (str1719). Sa forme pentagonale est unique dans l'agglomération (Bat47, R1A).

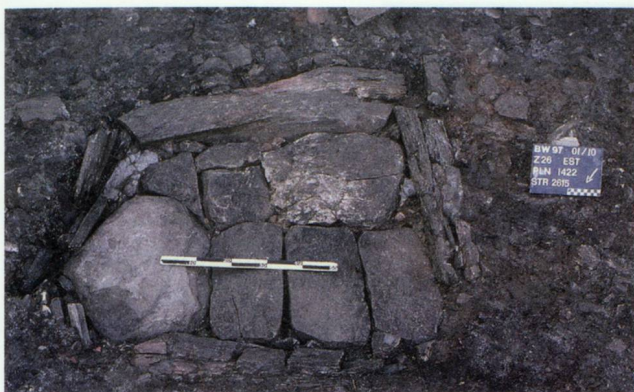
**Fig. 187** – Foyer plat dallé avec bordure (str2615). Les pierres de la sole ont été soigneusement ajustées (Bat89, R2B).

**Les foyers à sole dallée (2A).** Avec 30 exemplaires, les foyers à sole dallée sont les plus nombreux (Fig. 187). La plupart sont de forme quadrangulaire (22) et possèdent une bordure de pierres (20).

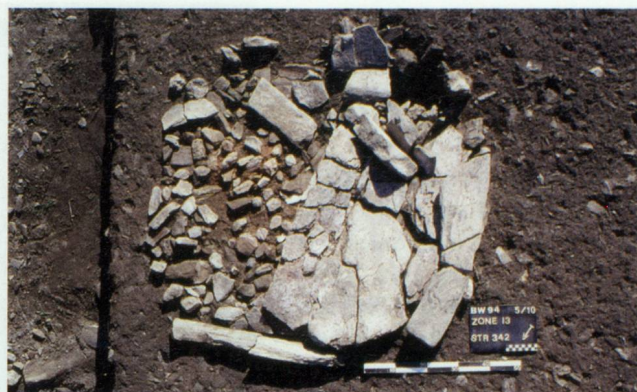
**Fig. 188** – Foyer plat dallé avec bordure (str342). Un empierrement de petits schistes forme le radier du foyer (Bat35, R2B).

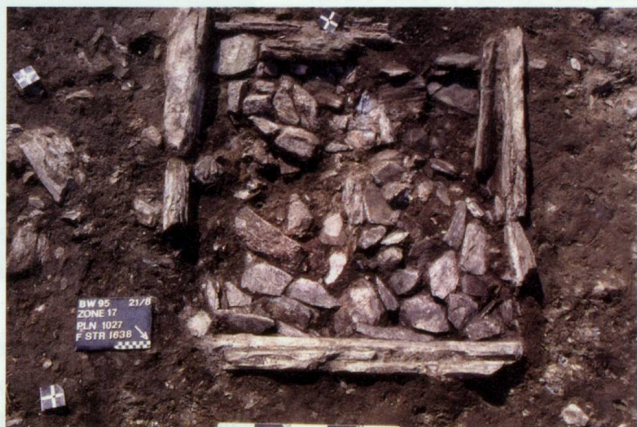
**Fig. 189** – Foyer plat dallé avec bordure (str1638). La sole, disposée à l'origine sur le radier de petites pierres, a été récupérée à l'époque antique (Bat45, R2B-R2C).

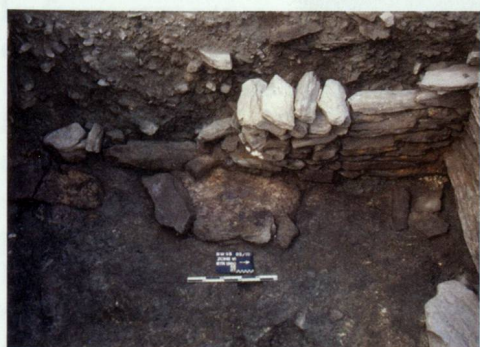
**Fig. 190** – Trois foyers (str1860, 1866, 1867) sont disposés contre la paroi ouest du bâtiment Bat46 (HMA). Ils reposent sur une couche argileuse bleutée destinée à les isoler du sol. Vue depuis l'est.

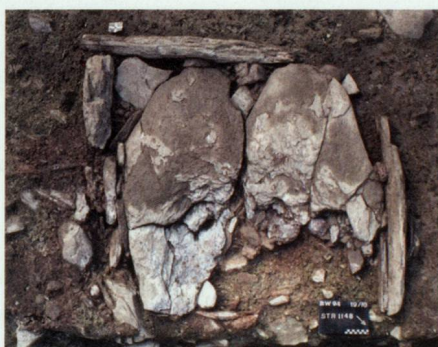
**Fig. 191** – Foyer plat dallé avec bordure (str1148). L'emplacement de la zone de combustion a fortement endommagé la sole en pierre qui s'est entièrement délitée (Bat24, R2B-R2C).

feu, les pierres sont parfois complètement délitées et la surface, percée, a été colmatée par des petites dalles. Ce phénomène est particulièrement visible dans le foyer du bâtiment Bat24 (str1148) dont les grandes dalles ont été en partie consommées (Fig. 191).

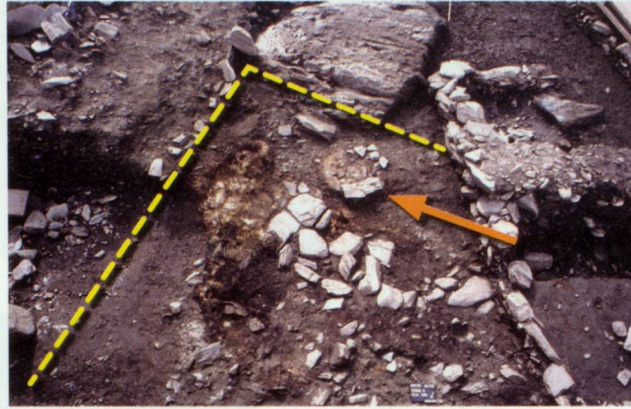
**Fig. 192** – Four circulaire plat délimité par un bourrelet d'argile et une dalle complètement rubéfiée (str537, R2B-R2C). Bâtiment détruit en aval par une structure moderne. Vue depuis le nord-est.

La mise en place des foyers à sole d'argile, à l'instar des foyers dallés, a tout d'abord nécessité le creusement d'une légère dépression dans laquelle un radier de petites pierres est dans certains cas disposé. L'argile utilisée pour la surface du foyer est facilement reconnaissable en raison de sa couleur gris bleuté<sup>147</sup>. Dans le bâtiment Bat11, le foyer (str537) repose directement sur le plancher en bois ; en contenant la chaleur produite par la structure de combustion, la chape d'argile, plutôt épaisse, permet de prévenir le risque d'incendie (Fig. 192).

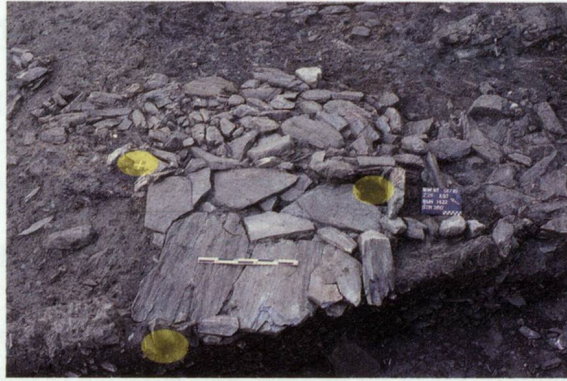
**Fig. 193** – Foyer plat dallé avec bordure (str2612). Une potence à quatre appuis (trois sont conservés) a été aménagée au-dessus de la structure. Sur le côté nord-est, l'empierrement incliné correspond à la zone de travail (Bat89, R2C). Vue depuis l'ouest.

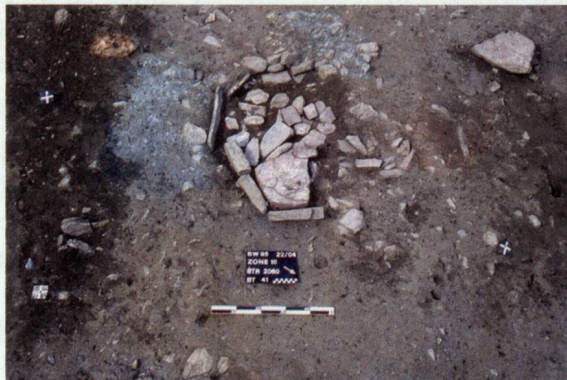
**Fig. 194** – Foyer plat dallé avec bordure (str2060). On distingue au sud et à l'ouest de la structure (en partie démontée) des niveaux d'argile bleue correspondant à des zones de travail (Bat41, R1A). Vue depuis le nord-est.

Majoritairement associées aux foyers plats, les aires de travail sont situées directement à l'extérieur de la surface dévolue au feu. Par ailleurs peu nombreuses, elles ont été aménagées soit au moyen d'une chape d'argile de couleur gris bleuté reposant sur un radier de petites pierres (schiste), soit à l'aide d'un empierrement de forme quadrangulaire dont les dimensions varient entre 0,60 par 1 m et 1,10 par 1,40 m. Dans le bâtiment Bat89, les foyers (str2612, 2615) sont dotés d'une zone de travail au moins aussi importante que la sole. La surface de travail de l'un des foyers (str2612) présente un léger pendage (Fig. 193). Le foyer du bâtiment Bat41 (str2060) a la particularité d'être entouré par deux aires de travail ovales (0,30 x 0,60 m et 0,50 x 0,90 m) (Fig. 194).

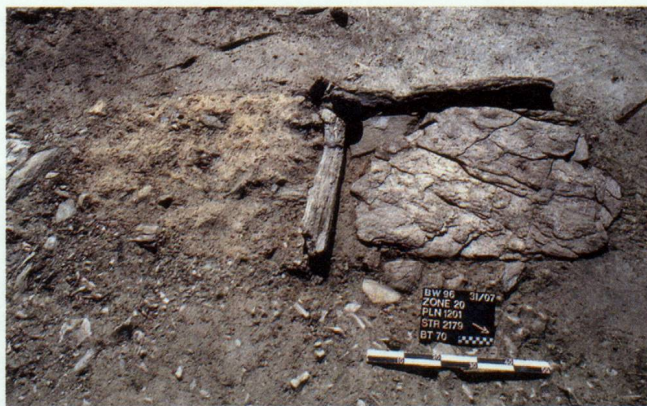
**Fig. 195** – Foyer plat constituée d'une seule grande dalle entourée par une bordure (str2179). La zone correspondant au cendrier est marquée par une coloration orangée de son remplissage rubéfiée (Bat70, R2C).

Des fosses-cendriers et des fosses de rejet sont aménagées à proximité des foyers. Les premières recueillent les restes du combustible consommé (Fig. 195), tandis que les secondes servent de réceptacles aux déchets issus du nettoyage et du curage des foyers (cendres, charbons de bois, sédiment encaissant et pierres rubéfiées, déchets liés à la cuisson des aliments). Ces résidus sont parfois simplement dispersés à proximité immédiate du foyer, formant ainsi une zone de rejet.

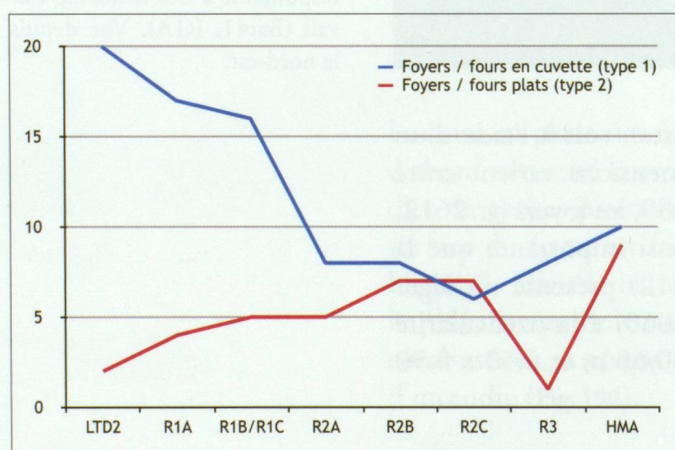
**Fig. 196** – Diagramme illustrant l'évolution des foyers plats et en cuvette au cours de l'époque historique.

Sur le graphique illustrant l'évolution diachronique de ces deux types de foyer (Fig. 196), on constate que les deux courbes se croisent vers le début du II<sup>e</sup> siècle, les foyers plats prenant le pas sur les foyers en cuvette. Loin d'être imputable à une innovation technologique, les foyers à sole plate étant largement attestés depuis la préhistoire, ce fait dénote plutôt une évolution dans les habitudes culinaires des habitants de Gamsen, notamment dans le mode de cuisson des aliments. La plupart des foyers plats se retrouvent d'ailleurs dans des habitations. Le changement observé est sans doute l'un des effets de la romanisation. On note enfin que la répartition entre les foyers en cuvette et les foyers plats tend à s'équilibrer au cours du Haut Moyen Age.

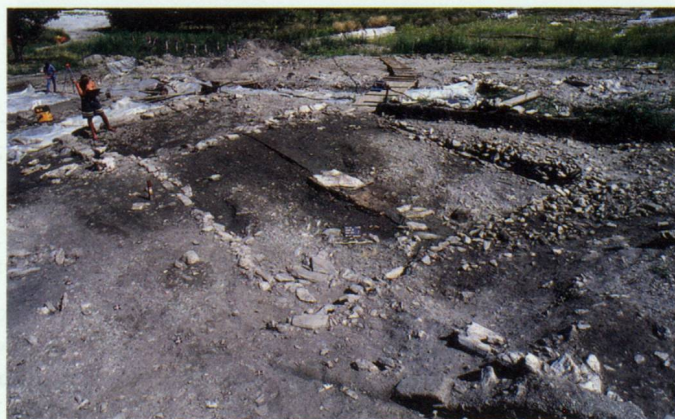
Fig. 198 – Vue générale du bâtiment Bat70 avec le foyer domestique disposé au centre de la pièce (str2179, R2C). Vue depuis le sud.

Constitués pour la plupart d'une pièce unique, les bâtiments de Gamsen, disposent généralement d'un seul foyer (Fig. 198). Il est l'élément central de la maison et est dévolu par conséquent à des fonctions multiples<sup>153</sup> : la cuisine, le chauffage et l'éclairage. Il n'est pas impossible qu'un foyer unique équipant un habitat ait pu servir occasionnellement à de petits travaux d'artisanat. Lorsqu'il y a plusieurs foyers, chacun a une fonction particulière ; les activités domestiques et artisanales se déroulaient ainsi au sein même des habitations<sup>154</sup>. Enfin, les fours à l'intérieur des maisons se situent tous contre les parois ou dans les angles.

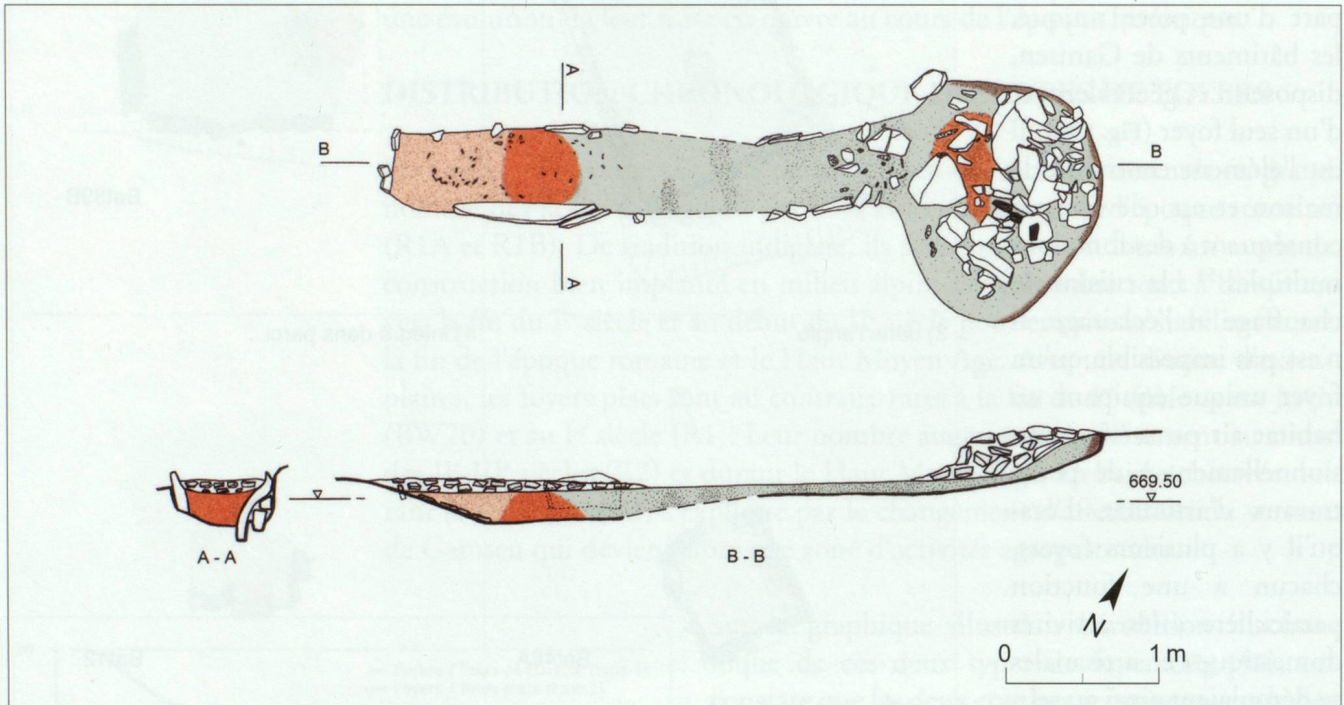
**Fig. 199** – Plan et coupe du séchoir/fumoir (str856), installé dans l'espace Esp27 (R2A).

Dans l'espace Esp27, un four artisanal circulaire (str856, diam.1,20 m, prof. 0,40 m) est alimenté par un canal d'une longueur inhabituelle de près de 3 m (Fig. 199, Fig. 200). Il ne reste de cette structure que le conduit, large de 0,40 m et profond de 0,30 m, creusé dans le terrain naturel et délimité par des dalles de schistes posées de chant. L'emplacement du foyer au débouché du canal est marqué par un dépôt de limon rubéfié et par une couche cendreuse liée à son utilisation. Les éléments du four proprement dit, des dalles de schistes, des fragments d'argile cuite avec négatifs de clayonnage et

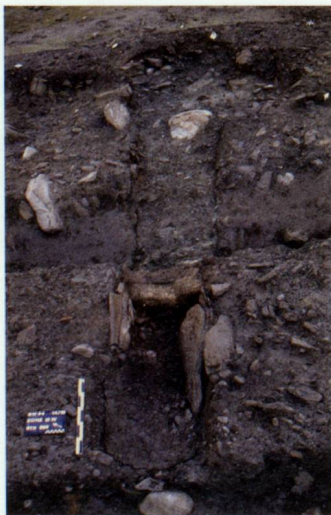
**Fig. 200** – Four (str856) en fin de fouille. On distingue au premier plan le foyer, le long canal et, en arrière-plan, le laboratoire. Vue depuis l'ouest.

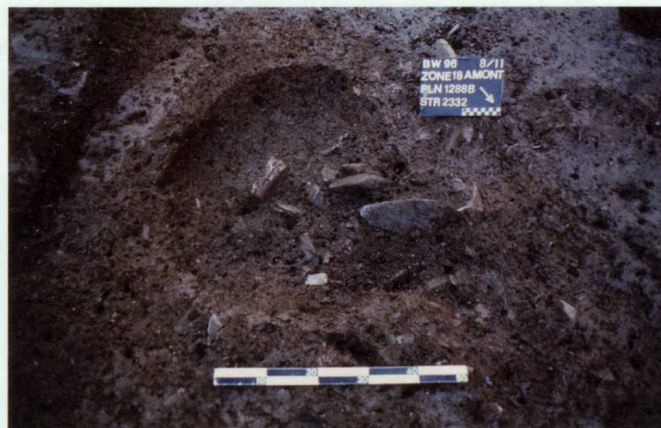
**Fig. 203** – Four en cuvette circulaire entièrement vidé (str2332). L'alandier est marqué par une ouverture bordée d'une pierre de chant sur le côté droit de la structure (Bat277, R1A).

Equipant le bâtiment Bat277, la fonction d'un petit four en cuvette (str2332) de forme circulaire (diam. 0,70 m) disposant d'un alandier, demeure inconnue (Fig. 203). Le foyer et la chambre de chauffe pourraient avoir été surmontés

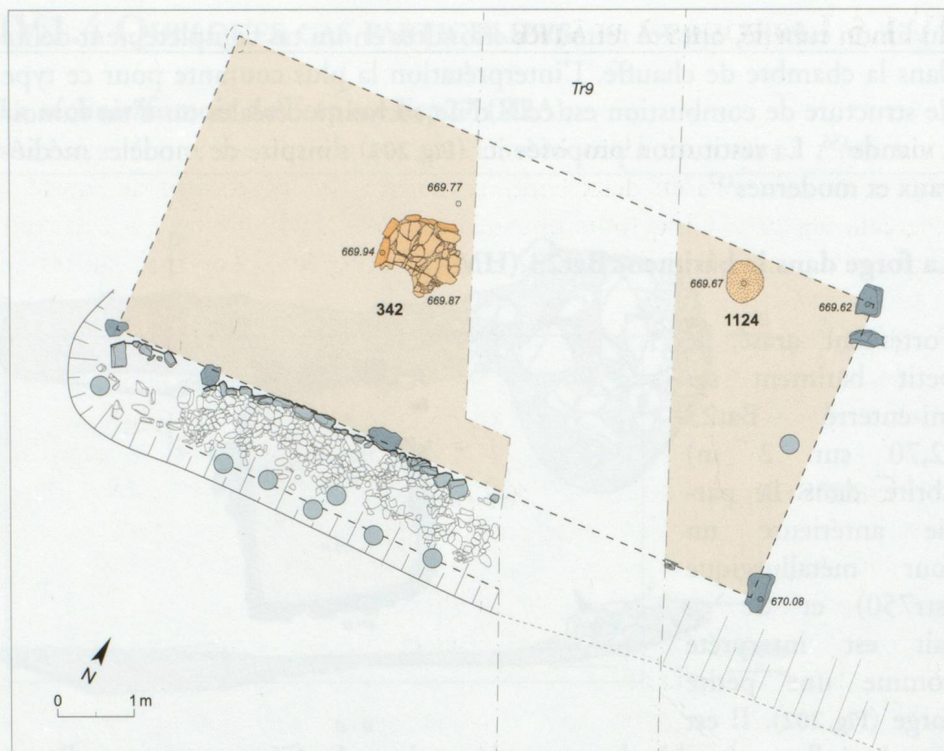
**Fig. 204** – Le bâtiment Bat35 comprend un foyer domestique au centre (str342) et un four à fonction artisanale dans la partie nord de la pièce (str1124).

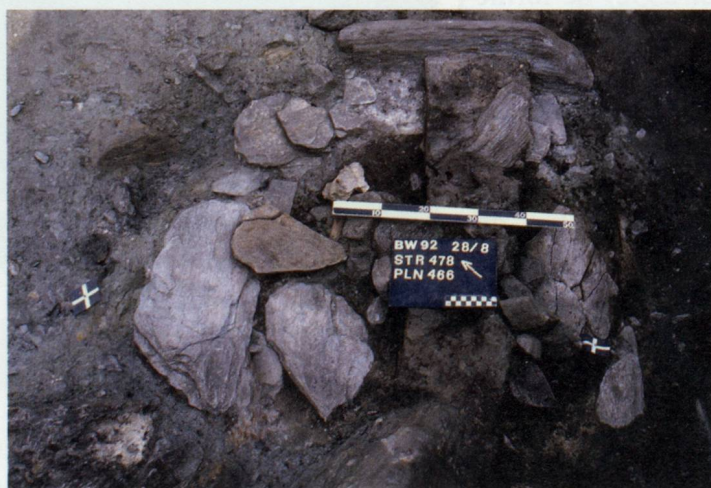
**Fig. 205** – Four plat délimité par un bourrelet d'argile et des pierres de chant (str478). Ces caractéristiques font penser à l'existence d'une coupole au-dessus de la structure (Bat13, HMA).

Dans le bâtiment Bat13, le foyer plat, installé contre l'une des parois (str478), est bordé de deux grandes dalles posées de chant (l'une a disparu) et forment un angle droit dans lequel un espace a été laissé libre (**Fig. 205**). Cet aménagement pourrait être un système de soufflerie pour un foyer métallurgique. Des scories de fer ont été retrouvées dans le comblement de la structure.

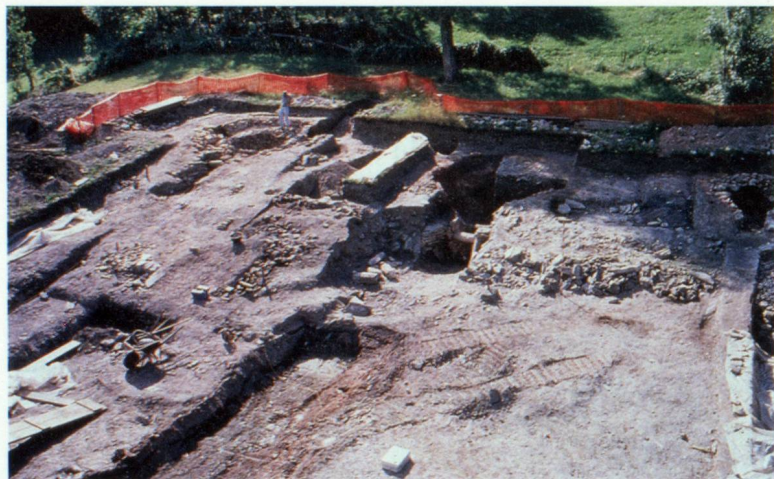
Fig. 208 – Vue générale de la batterie de fours de « Breitenweg » depuis l'aval.

Huit fours à plâtre du Haut Moyen Age ont été mis au jour au pied du versant du Glishorn en deux endroits distants de 300 m l'un de l'autre<sup>158</sup> (Fig. 206, Fig. 207). Cinq fours ont été retrouvés à « Breitenweg » ; ils sont alignés dans une petite ensellure naturelle (Fig. 208). Les trois autres se

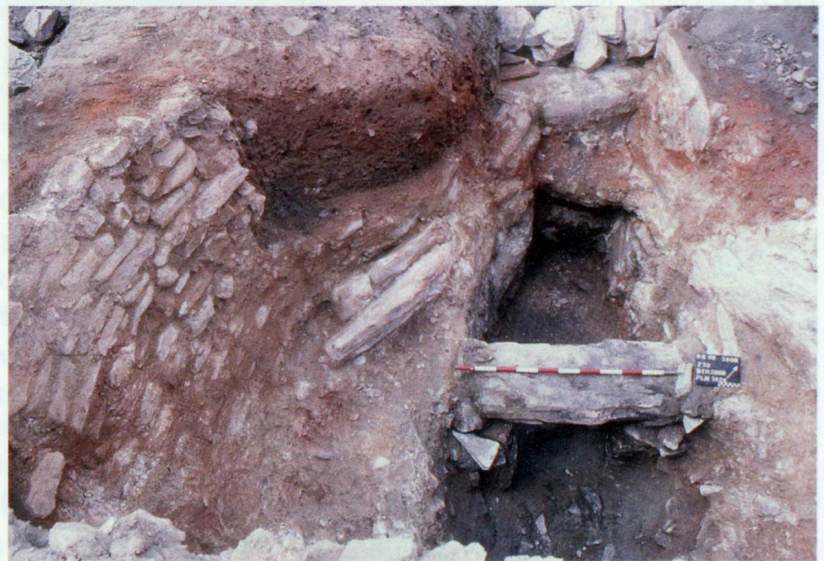
Fig. 210 – Vue générale du four 3 depuis le sud. Paroi du laboratoire (à gauche), entrée (en haut) et élément de soutènement de la sole (au centre).

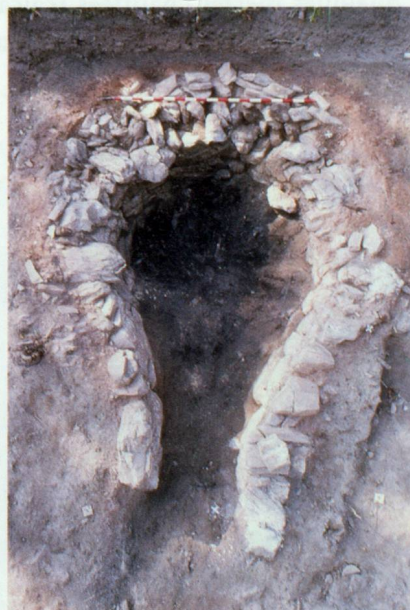
Fig. 211 – Vue verticale du four 4.

*Chambre de chauffe* (Fig. 211) : piri-forme (diam. 1,50 m)

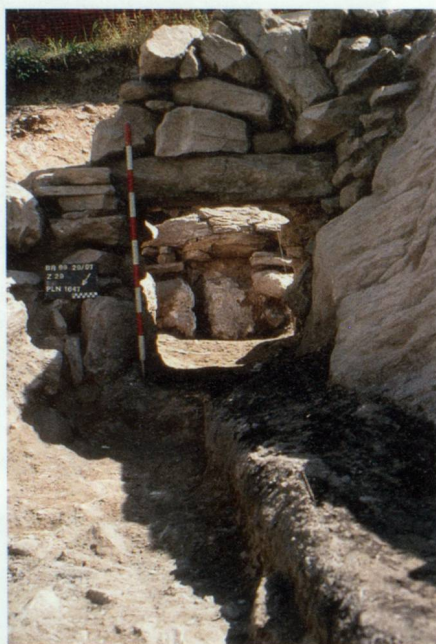
**Fig. 212** – Entrée du four 5 après démantèlement du bouchon. A l'arrière-plan, base du soutènement du laboratoire. Vue depuis le nord.

**Four 5** : localisation « Breitenweg ». Très bon état de conservation. Datation  $C^{14}$  : 410-600 après J.-C. (2 sigma).

**Laboratoire** : forme tronconique (5,30 m à l'ouverture, 3,80 m dans le fond), parementé, hauteur maximale conservée (2,30 m). A sa base, large banquette, partiellement dallée. Charge minimale  $35 \text{ m}^3$ .

**Entrée** (larg. 0,65 m, haut. 0,75 m, prof. 0,80 m) : deux piédroits avec un linteau fait d'un bloc de schiste monolithique (1,30 x 0,70 x 0,20 m). Ouverture obstruée par un bouchon. Paroi frontale reposant sur l'entrée (haut. 0,70 m). Dans ce mur relativement mal appareillé, triangle de deux grandes dalles, correspondant soit à un triangle de décharge soit à une baie obstruée (Fig. 212).

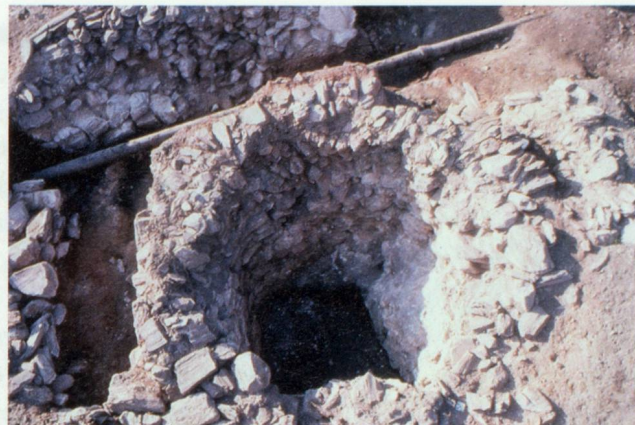
Fig. 214 – Vue générale du four 2 imbriqué dans le four 1.

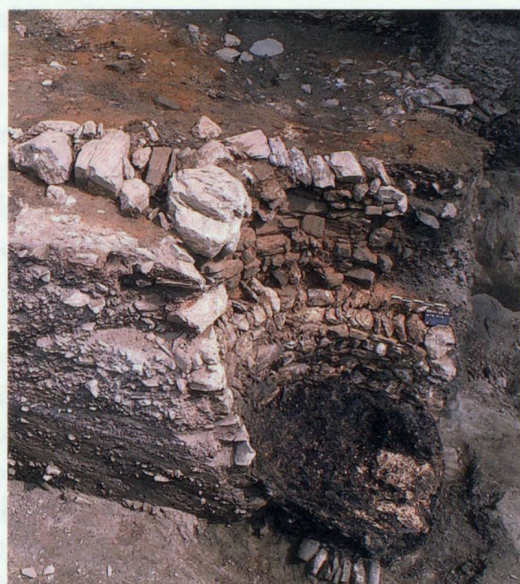
Fig. 215 – Restes du four 6 après recoupement par des tranchées pour les observations stratigraphiques. Vue depuis le nord.

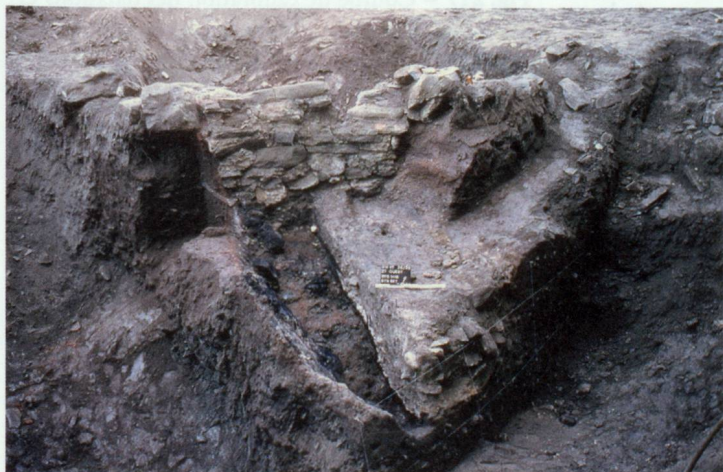
Fig. 216 – Restes du four 7, après recoupement par des tranchées pour les observations stratigraphiques. Le remplissage est marqué par un niveau charbonneux (combustible) et par une gangue blanchâtre (résidus de la cuisson du gypse). Vue depuis le nord.

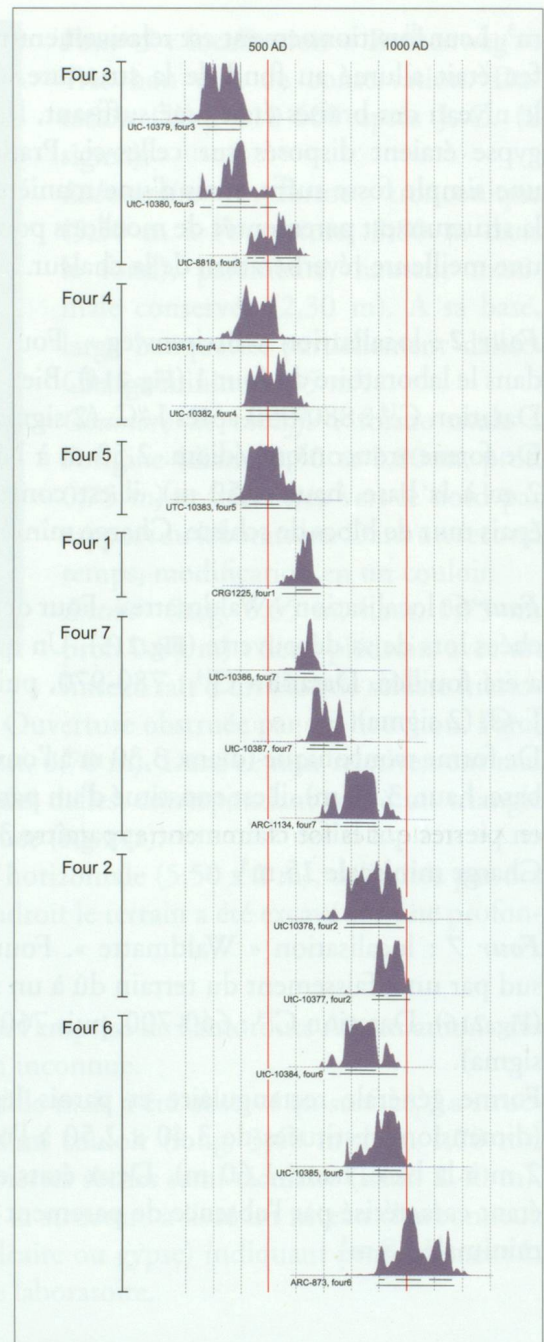
Fig. 217 – Courbe de calibration des datations C<sup>14</sup> des fours à plâtre. Atmospheric data from Reimer et al. 2004, programme de calibration Oxcal v3.10 : Bronk 2005.

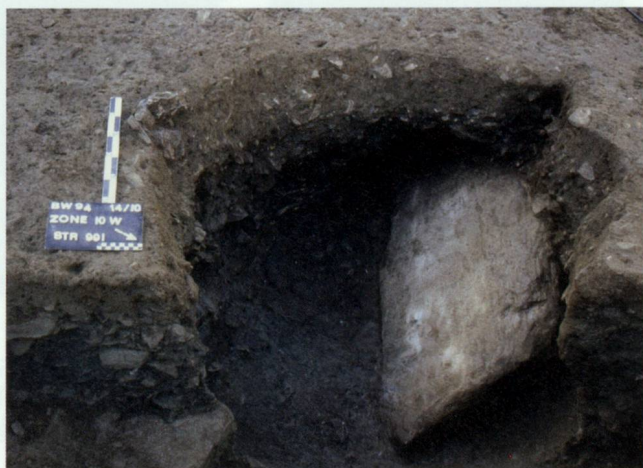
Fig. 219 – Fosse-silo (str991) aménagée sur la terrasse 10 au début du II<sup>e</sup> siècle (R2A). La structure, coupée partiellement par une tranchée exploratoire, a été entièrement vidée. La présence imprévue d'un bloc du substrat géologique a réduit les possibilités de stockage du silo. Vue depuis l'est.

Les silos sont des fosses de diamètre relativement important (de 0,80 jusqu'à 2 m), aux parois verticales et ont une profondeur pouvant atteindre 1 m (Fig. 219). Ils sont en général aménagés dans les bâtiments ou à proximité de ces derniers et parfois

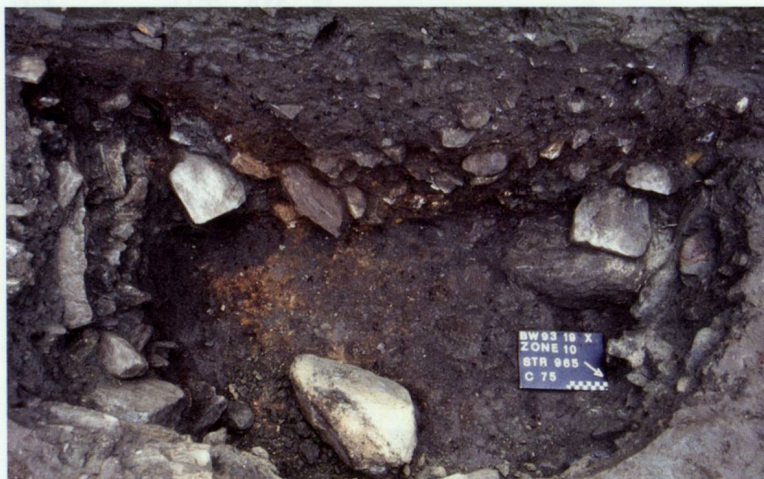
**Fig. 221** – Fosse-silo (str965) située dans l'espace Esp27 (début II<sup>e</sup> s.), en cours de dégagement. On distingue dans le profil les niveaux rubéfiés correspondant à la démolition des parois en terre et bois du bâtiment plus tardif Bat24 (milieu II<sup>e</sup>-III<sup>e</sup> s.). Vue depuis l'est.

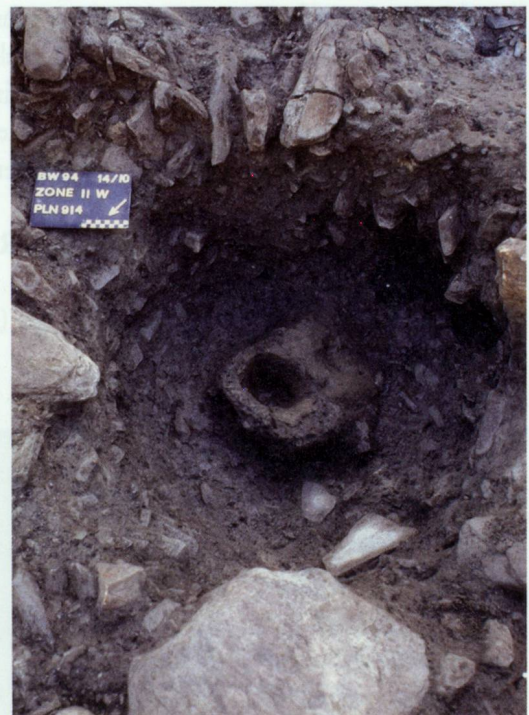
**Fig. 222** – Fosse-silo (str914) aménagée dans le bâtiment Bat36 (milieu I<sup>er</sup> s.). Le fond de la structure est garni d'une base en argile avec un creux, destiné sans doute à caler un récipient. Vue depuis le nord-ouest.

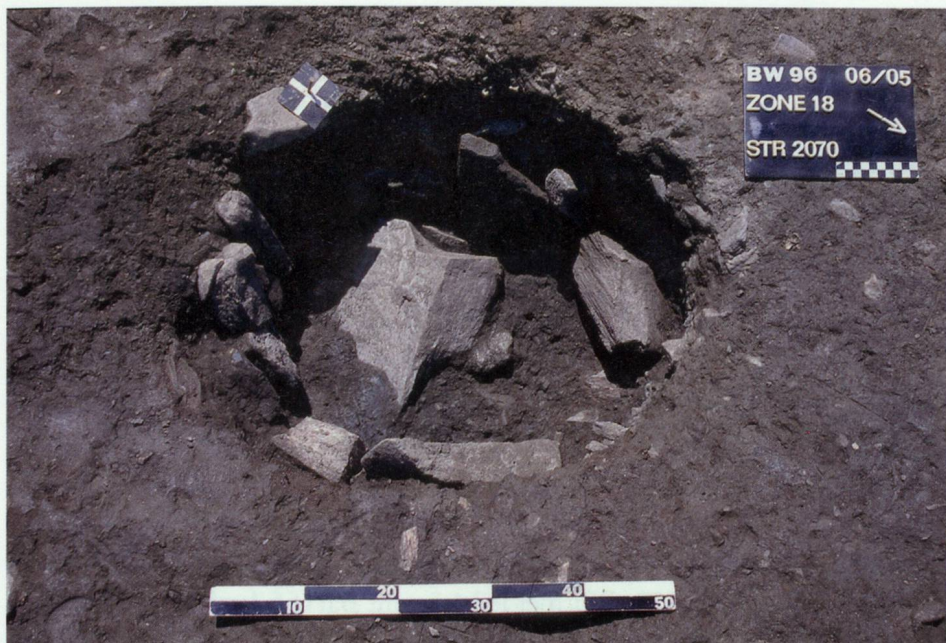
**Fig. 223** – Fosse (str2070) découverte dans le bâtiment Bat54 (I<sup>er</sup> s. av. J.-C.). Elle est interprétée comme un garde-manger en raison de ses dimensions (diam.0,55 m), de ses parois verticales et de la présence d'une couronne de pierres servant à caler un contenant. Vue depuis le nord-est.

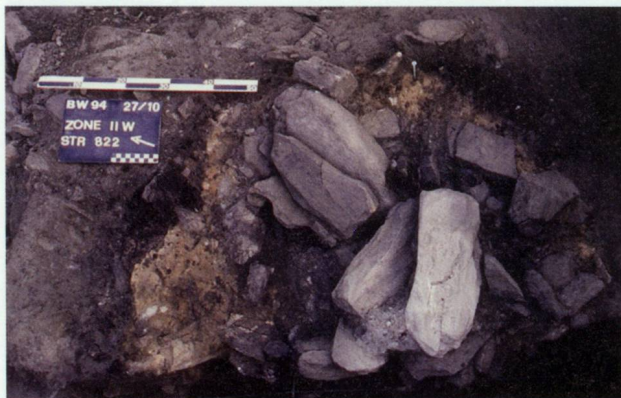
**Fig. 224** – Fosse avec différents remplissages successifs (str822, Esp152D, III<sup>e</sup> s.). Le niveau noirâtre correspondant à l'utilisation de la fosse comme latrines, la couche rubéfiée orangée est un dépôt d'incendie incluant des éléments de fumier de bovidés (études en lames minces). Le comblement final est constitué de pierres.

Les latrines et les litières de fumier sont définies par la présence de coprolithes mis en évidence par les analyses en lames minces<sup>166</sup>. Elles n'ont pas été réalisées de manière systématique ; en conséquence seules trois fosses sont interprétées comme

telles. Deux fosses sont des latrines aménagées respectivement dans l'espace Esp152D (**Fig. 224**, str822, R2C) et le bâtiment Bat165 (str858, R3), la troisième est une fosse à fumier (str2653, R2C) installée à côté de l'entrée du bâtiment Bat90.
