# CEMENTBULLETIN

MAI 1951

## Arbeitsfugen im Beton

Anordnen der Arbeitsfugen an statisch und ästhetisch weniger nachteiligen Stellen. Vorbehandlung des erhärteten Betons. Entfernung der letzten Bearbeitungsschichten durch Aufrauen, Abspritzen mit Druckwasser. Anlagen von Mörtelschichten.

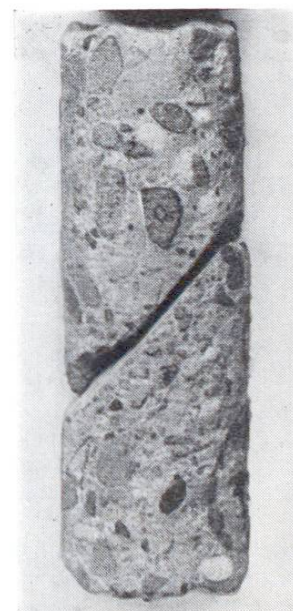
Abb. 4 und 5  
Bohrkerne durch Arbeitsfugen

Wo bei der Entnahme von Kernen (Abb. 4—6) die Bohrung auf eine Arbeitsfuge stösst, zerfällt der Beton vielfach schon beim Bohren in die beiden der Fuge benachbarten Teile (Abb. 5).

- 4 Die Qualität beider Teile ist oft sehr verschieden, obwohl der Beton beidseitig der Fuge theoretisch genau gleich sein sollte.

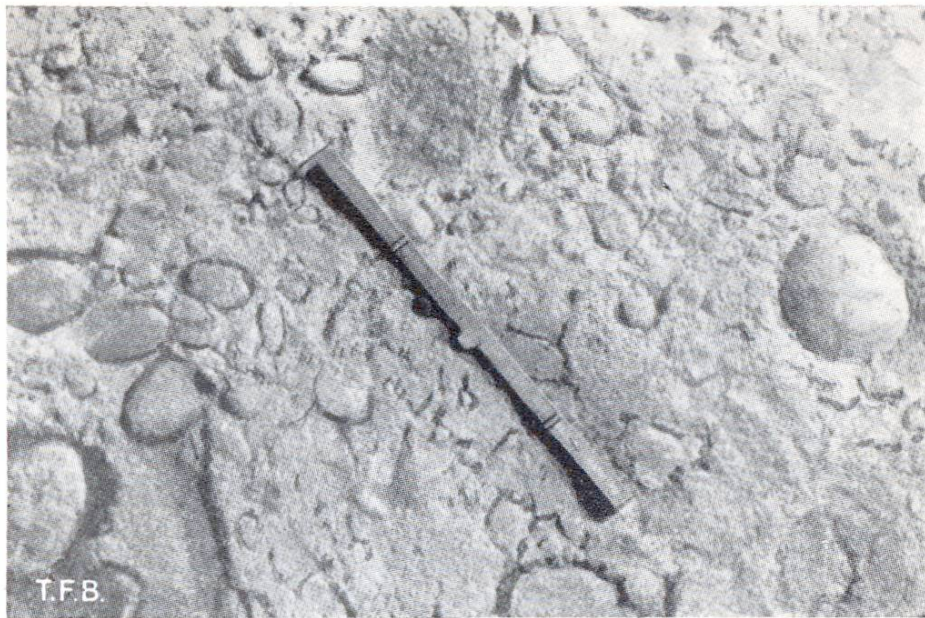
8 Aus den Bildern No. 10 und 11 ist der Beton einer Staumauer **vor** und **nach** der Aufräuhung mittels Sandstrahles ersichtlich.

Dieses Vorgehen wäre bei grossen Flächen zeitraubend und kostspielig. Insofern ein guter Verbund keine überragende Rolle spielt, kann man sich mit einer kräftigen Reinigung der Anschlussflächen mittels Druckwasserstrahls auf den noch nicht völlig abgebundenen Beton begnügen. Im modernen Talsperrenbau werden besondere Arbeitsgruppen zum Reinigen dieser Fugen eingesetzt. Wie Bild No. 9 zeigt, wird der Beton vor Aufbringung einer frischen Schicht mittels Sandstrahlgebläses aufgeraut und sodann mit einem Druckluft-Druckwasserstrahl gereinigt.
