# CEMENTBULLETIN

## Ein Beispiel für Sichtbeton

Angaben über die Herstellung: Schalung, Betonmischung, Verarbeitung, Fertigung. Architektonische Wirkung des Sichtbetons.

Kantonsschule Freudenberg, Zürich-Enge:

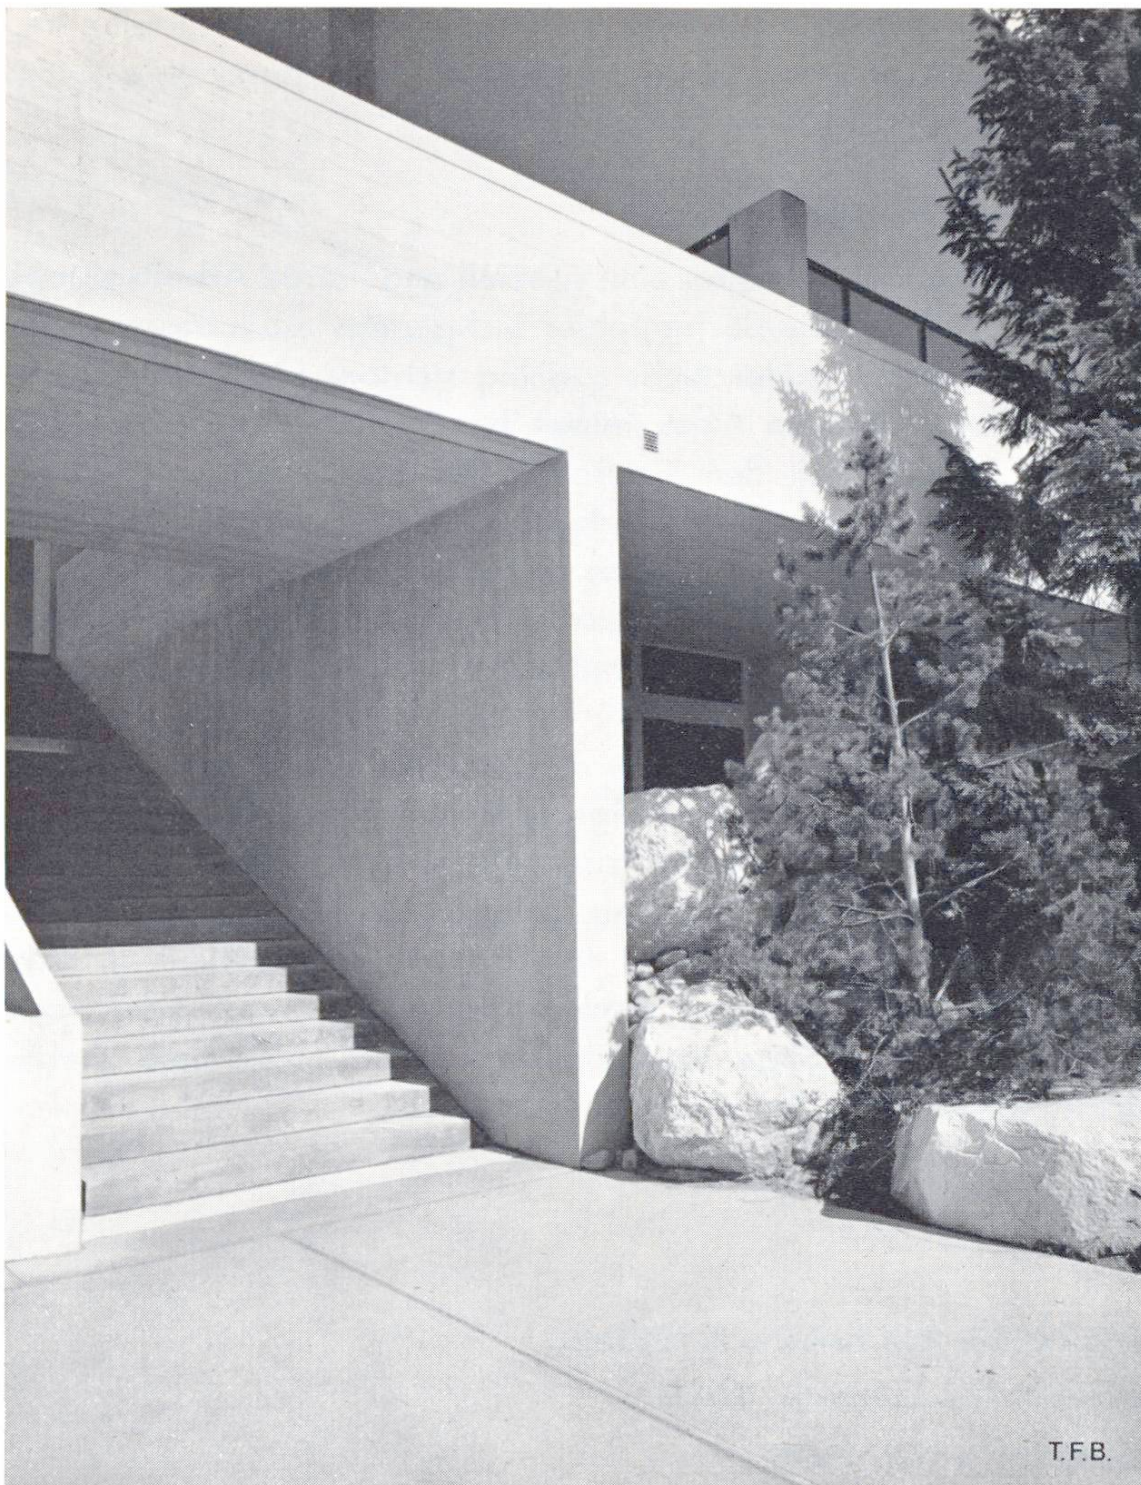
Abb. 3 Eingangspartie zum offenen Treppenhaus. Natürliches und künstliches Gestein stehen in lebhaftem Gegensatz. Die Treppenstufen wie auch die Abdeckplatte auf der oberen Brüstung bestehen aus Ortsbeton der in einem zweiten Arbeitsgang eingebracht worden ist

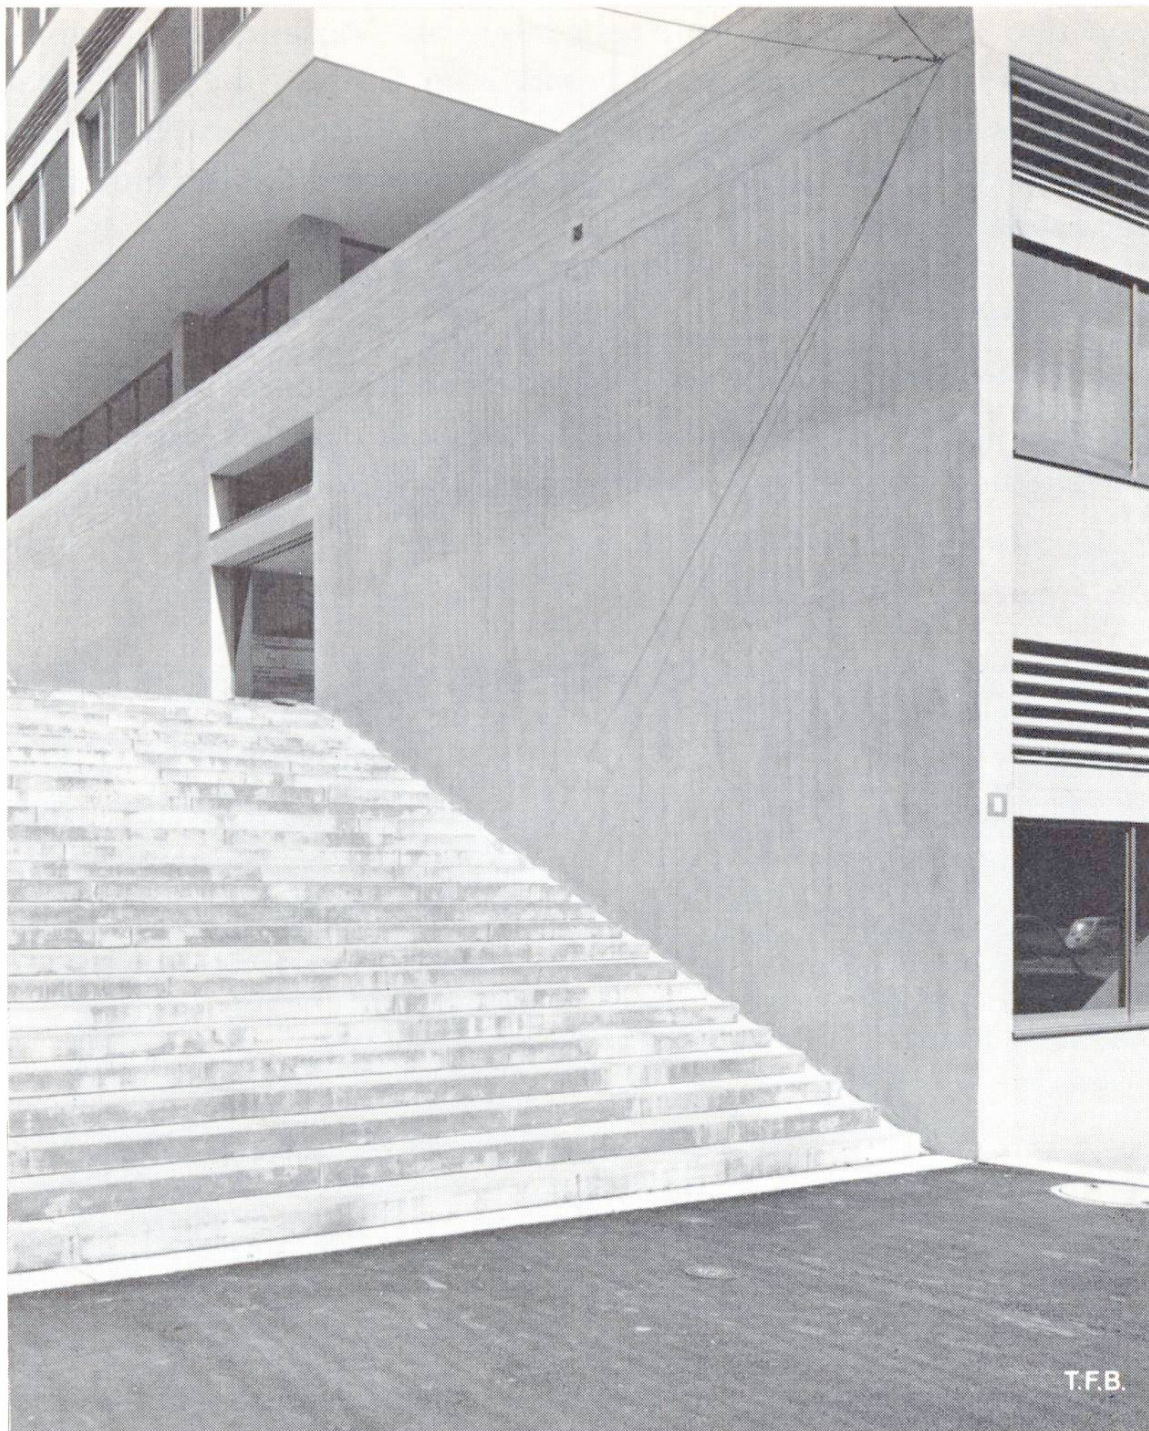
Abb. 7 Grosse Sichtbetonflächen stellen besonders schwierige Probleme hinsichtlich der Gleichmässigkeit. Die kleinsten Unterschiede in der Mischung, der Struktur oder im Feuchtigkeitsgehalt können als Farbnuancierungen auffallen. Im vorliegenden Falle scheint der obere Wandteil noch nicht denselben Austrocknungsgrad erreicht zu haben wie der untere. Die Unterschiede in der Tönung dürften sich deshalb mit der Zeit ausgleichen
